REGISTRO ESTATAL DEL PATRIMONIO HISTÓRICO ARTÍSTICO EDIFICADO

SECRETARÍA
DE DESARROLLO URBANO
Y MEDIO AMBIENTE

M I E R

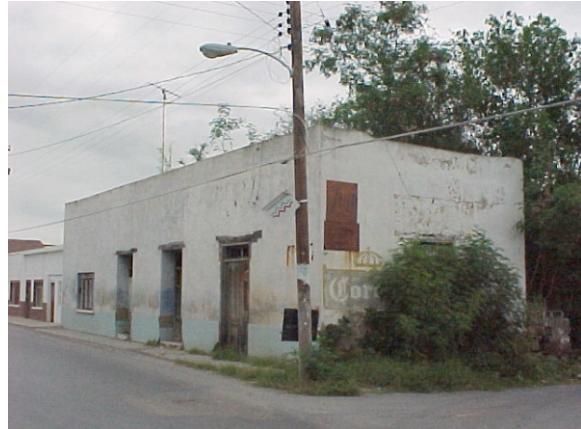
VISTA DE FACHADA

Se trata de un inmueble tipo casa habitación, de un solo nivel, localizado sobre una esquina. Su estado de conservación es malo, en virtud de encontrarse abandonado desde hace mucho tiempo, por lo que muestra evidencias claras de deterioro. Está fabricado de piedra arenisca, con una planta arquitectónica en forma rectangular, con tres vanos de acceso en su fachada principal, además de otro de ventilación, pero que está modificado, debiendo haber sido de acceso; y por su parte trasera, la que mira hacia el patio, presenta dos vanos de acceso. Dichos vanos carecen de jambas u otros elementos, salvo la madera resistente que hace las veces de dintel y se empotra en el muro. Los vanos conservan la madera original de sus puertas. La fachada principal y los muros laterales están aplanados, no así el muro posterior, que muestra la apariencia natural de la piedra arenisca, lo mismo que varias gárgolas rectas, labradas en la misma piedra arenisca. La cubierta está ligeramente inclinada, con soporte de vigas de madera y terrado. La temporalidad constructiva del edificio se ubica en el siglo XIX.

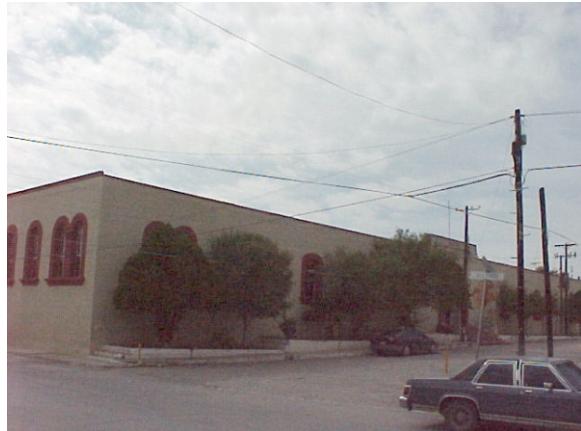
VISTA DE FACHADA

1.- Se trata de un inmueble de uso educativo, construido hacia la primera mitad del siglo XX, bajo los patrones constructivos oficiales de la época, en lo que se imitaba el antiguo estilo colonial mexicano. Se trata de otro de los ejemplos arquitectónicos en su tipo construidos en Tamaulipas alrededor de la década de 1940, como parte del esfuerzo gubernamental federal y estatal por impulsar la educación primaria en la entidad.

3.- Tiene sobre la fachada principal la inscripción, con pintura, del nombre de la escuela: "Francisco Ramírez Canales".

Es el presente una amplia construcción fabricada con el específico uso de ser utilizada para fines educativo, la que ocupa la superficie de toda una manzana. Su planta arquitectónica tiene forma de una gran herradura cuadrangular, con muros de gran altura, fabricados a base de piedra arenisca y aplanados con cemento, dejando ver su acceso principal en su fachada que mira a la plaza de San Juan, a la que se accede por una escalinata y la que está bordeada por unas gruesas jambas tipo columnas, figuradas en el muro, sobre las que se forma una gruesa moldura en forma de arco de medio punto. En cuanto a los muros externos, éstos dejan ver una larga sucesión de vanos de ventilación en tres tipos: unos dobles, otros sencillos y unos más en forma lobulada (típicamente neocoloniales); todos bordeados por molduras tipo jambas y dinteles o simplemente como molduras. Ya en el interior se observa el extenso patio central, bordeado por un extenso pórtico que se integra con arcadas de medio punto, siguiendo toda la forma del edificio, y a través del que se accede a todos los salones del inmueble. La cubierta del mismo es de losa de concreto.

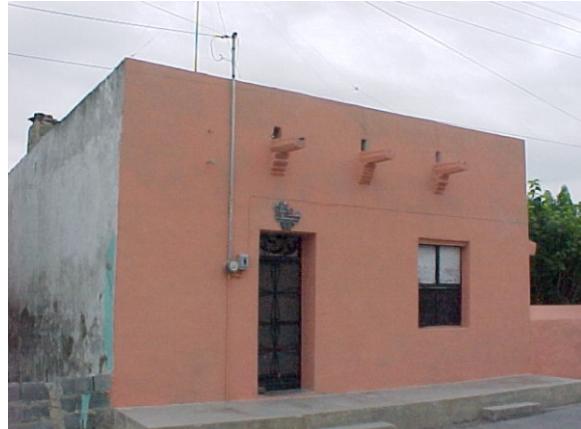
VISTA DE FACHADA

Es el presente un pequeño edificio tipo casa habitación, de un solo nivel, cuyo estado de conservación es bueno debido a que se encuentra habitado, pero que ha perdido su esencia original al haber sido modificado. Dichas modificaciones se observan en el reciente aplanado de sus muros externos (y la pintura llamativa de su fachada), pero sobre todo en la cubierta de concreto que reemplazó a las vigas de madera y el terrado. No obstante, tres gárgolas rectas, labradas en piedra arenisca, hacen distinguir su temporalidad situada en el siglo XIX, al igual que el corto tiro de su chimenea. La planta arquitectónica es casi cuadrada, de 9.80 por 7.45 metros, con dos vanos de acceso y dos de ventilación (cabe señalar que los vanos de la fachada están modificados, ya que el vano de ventilación que presente debió ser originalmente de acceso).

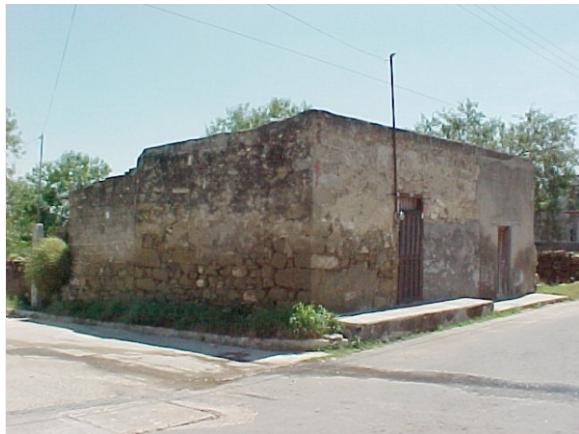
VISTA DE FACHADA

Se trata de un inmueble tipo casa habitación, de un solo nivel, localizado en esquina, cuyo estado de conservación es malo, en virtud de encontrarse abandonado. Su fábrica es a base de piedra arenisca, con sus muros externos originalmente aplanados, pero que ahora dejan ver la apariencia de la piedra como consecuencia de la erosión. Su planta arquitectónica es rectangular, de 9.60 por 5.00, con dos vanos de acceso y uno de ventilación. La cubierta es de vigas de madera y lámina, al haber perdido el terrado original. Su temporalidad constructiva es del siglo XIX.

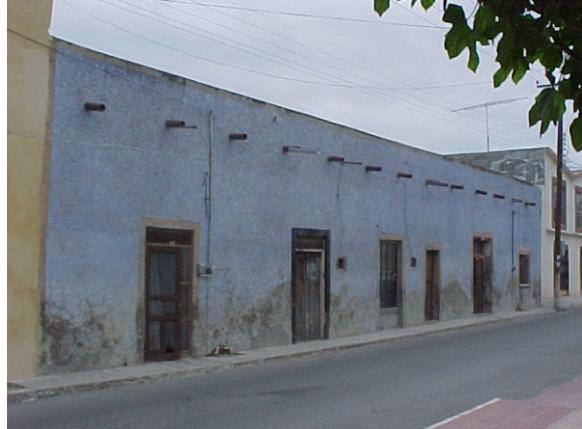
VISTA DE FACHADA

Es el presente un edificio tipo casa habitación, de un solo nivel, que se conserva en buen estado de conservación, ya que se mantiene ocupado en las funciones para los que se construyó, aunque ha sufrido ligeras alteraciones. Tiene un aplanado sobre su fachada, observándose en su parte superior una sucesión de tubos de arcillas a manera de gárgolas. La estructura del inmueble es de piedra arenisca, con cubierta de vigas de madera y terrado. Su planta arquitectónica muestra una larga construcción rectangular, de 24.50 por 4.00 metros, extensión en la que se suceden cinco habitaciones de distintas proporciones; tres de ellas inter comunicadas y con accesos a la calle; una más que seguramente funciona como portón; y una última de reducidas dimensiones y con sólo un vano de ventilación hacia el exterior. Su temporalidad constructiva se ubica en el siglo XIX.

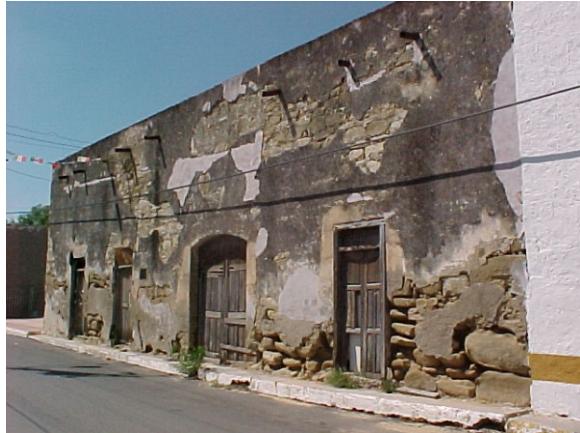
VISTA DE FACHADA

El presente caso es uno de los pocos y últimos ejemplares arquitectónicos de Mier y hasta de toda la frontera tamaulipeco-, en los que el inmueble no tiene alteración alguna, es decir, con toda la pátina del siglo XIX, salvo por las evidencias del deterioro físico como consecuencia de su abandono como casa habitación. Está fabricado de piedra arenisca, con los muros aplanado, mismo que se encuentra muy erosionado en la parte inferior de la fachada, la que forma un muro exterior de gran altura, en el que se ven gárgolas de tubos de madera. Su planta arquitectónica es rectangular, de 18.70 por 5.70 metros, formando en su interior tres habitaciones de diversas dimensiones. Tiene cuatro vanos de acceso en la fachada, uno de ellos tipo portón, ancho, con un remate semicircular, mientras que las otros funcionan como puertas, de forma rectangular; todos conservan la madera original y hasta los herrajes de su época de origen.

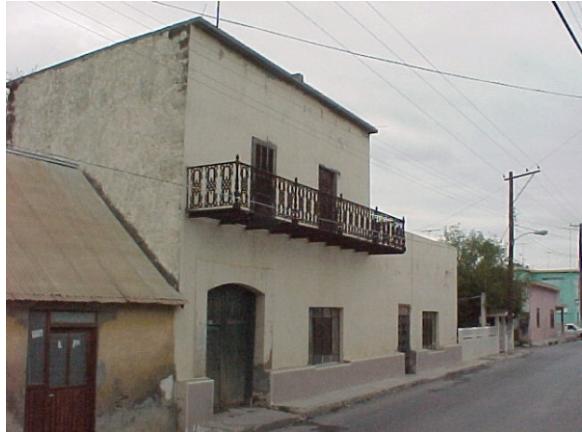
VISTA DE FACHADA

Es el presente un inmueble tipo casa habitación, de dos niveles, cuyo estado de conservación es bueno, en virtud de encontrarse habitado, aunque ha sido restaurado. La planta arquitectónica de su planta baja es rectangular, de 18.30 por 5.50 metros, con un solo vano de acceso y otros dos de ventilación que en su origen debieron servir también como de acceso; y, además, en un extremo tiene un amplio portón, con remate semicircular, por el que se accedía de manera directa hacia el patio. También se le ha agregado al edificio un guardapie de material, sobresaliente. La planta alta se ubica en un extremo de inmueble, sobre el portón, presentando como rasgo muy relevante el herraje del balcón corrido (que sirve a dos vanos de acceso), una pieza alta y finamente elaborada, de producción industrial, seguramente de importación. Su cubierta es de vigas de madera y terrado. La temporalidad constructiva del edificio es del siglo XIX.

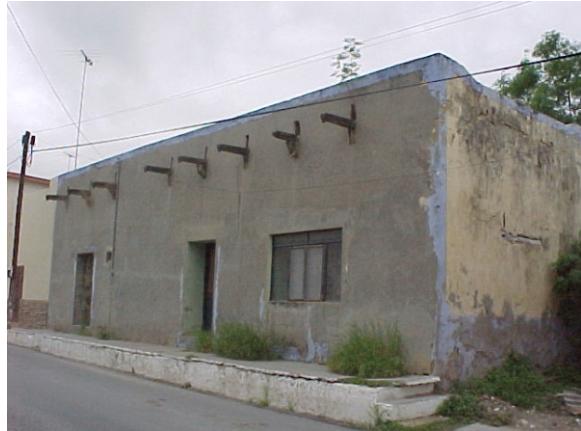
VISTA DE FACHADA

Se trata de un inmueble tipo casa habitación, de un solo nivel, en regular estado de conservación, mostrando ya evidencias de deterioro, debido a su abandono. Su fábrica estructural es de piedra arenisca, estando aplanados sus muros exteriores, con cubierta de vigas de madera y terrado. Su planta arquitectónica tiene 14.90 por 5.40 metros, formando en su interior dos habitaciones inter comunicadas, con cuatro vanos de acceso y uno de ventilación (que debió ser originalmente de acceso). Como rasgos relevantes, presenta una sucesión de ocho gárgolas en su fachada, talladas en piedra arenisca y con soporte, las que proporcionan gran personalidad al edificio. Su temporalidad constructiva es sin duda del siglo XIX.

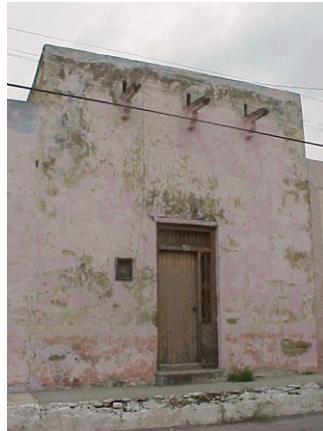
VISTA DE FACHADA

Es el presente un pequeño inmueble tipo casa habitación, de un solo nivel, que presenta evidencias de deterioro como consecuencia de su abandono. Está fabricado de piedra arenisca, con aplanados sobre su fachada, y con cubierta de vigas de madera y terrado. Su planta arquitectónica demuestra una pequeña habitación única, casi cuadrada, de 7.00 por 6.15 metros, con sólo dos vanos de acceso, uno por la fachada y otro que mira hacia el patio. Como rasgo distintivo, tiene sobre su fachada tres gárgolas de piedra labrada, con soporte y buen acabado. La temporalidad constructiva de este edificio se ubica en el siglo XIX.

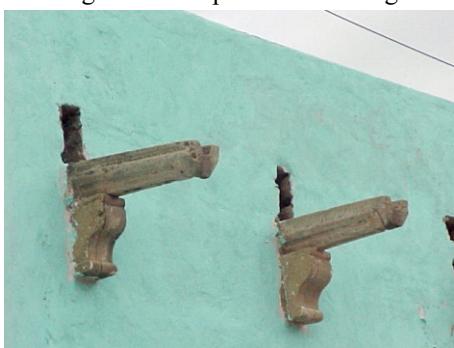
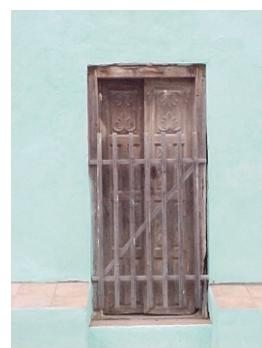
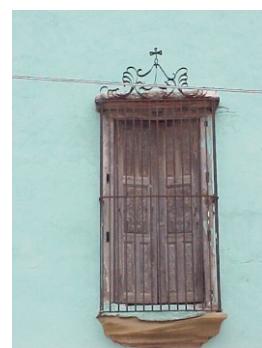
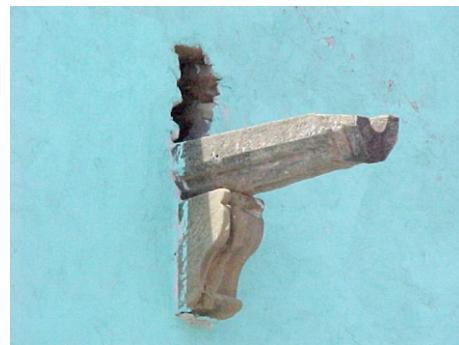
SE trata de un inmueble tipo casa habitación, de un solo nivel, con planta arquitectónica en forma rectangular, de 16.60 por 6.00 metros, formando tres piezas en su interior, todas intercomunicadas. Se localiza en esquina, y está fabricado enteramente de piedra arenisca, con muros aplanados y cubierta original de vigas de madera y terrado, señalándose en dos de ellas inscripciones, una la original, y la otra posiblemente una ampliación posterior del edificio; cabe señalar que recientemente el inmueble fue pintado con un color contrastante, respetándose el tono natural de las gárgolas. Dichas gárgolas uno de los elementos atractivos de ambas fachadas, son cinco, talladas en piedra arenisca, con un soporte tipo ménsula. Sus vanos de acceso y ventilación son rectangulares, sin jambas ni dinteles; de ellos destaca una ventana tipo balcón, que posee un repizón elaborado de una sola pieza de piedra arenisca, y cubierto con un herraje de forja, en cuya parte superior tiene un adorno que remata en una cruz latina. Otro detalle es que en el ángulo exterior del inmueble se conserva la base de hierro del soporte de un farol. Se trata pues de uno de los edificios históricos más relevantes de Ciudad Mier, cuya temporalidad está registrada con precisión en el siglo XIX.

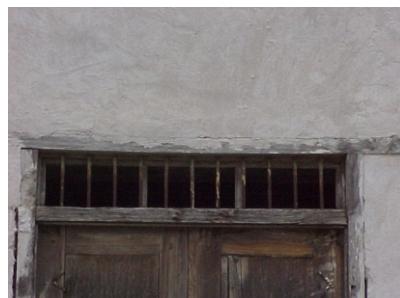
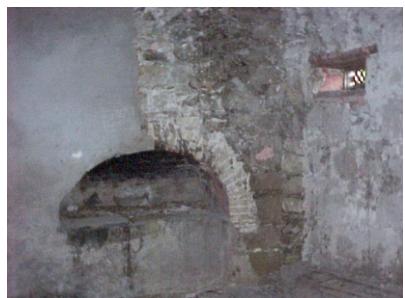
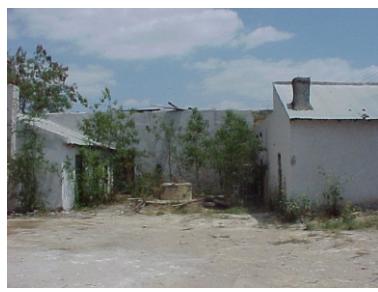
Es el presente un inmueble tipo casa habitación, de un solo nivel, localizado en esquina, fabricado enteramente de piedra arenisca, con sus muros recubiertos con aplanado; como detalle relevante se destaca el sistema constructivo de desague, en el que el agua se conducía desde el techo a través de un conducto empotrado en el muro, con una saliente exterior en la parte baja del mismo. Conserva su cubierta original, a base de vigas de madera y terrado; con la inscripción original de su construcción en una viga maestra, que demuestra su temporalidad a fines del siglo XIX. Su planta arquitectónica se forma por tres segmentos, dos que forman las fachadas, con 16 metros de extensión cada uno, mientras que el tercero es ligeramente menos extenso. Forma en su interior cinco habitaciones amplias, una de ellas dedicada a cocina, conservando el fogón empotrado en la pared, mientras que en otra se aprecia una chimenea, al tratarse seguramente de un salón de estar. Cabe señalar que existe aún en el interior del inmueble un gran mueble de madera tipo mostrador. Los vanos de acceso y ventilación son rectangulares, sin adornos en sus bordes, conservando la madera original y el herraje superior de sus puertas. En el patio se aprecia una noria, con su brocal circular de piedra arenisca. En fechas recientes se le ha dado un cierto mantenimiento al inmueble, a fin de dedicarlo como taller cultural de los artesanos de la localidad.

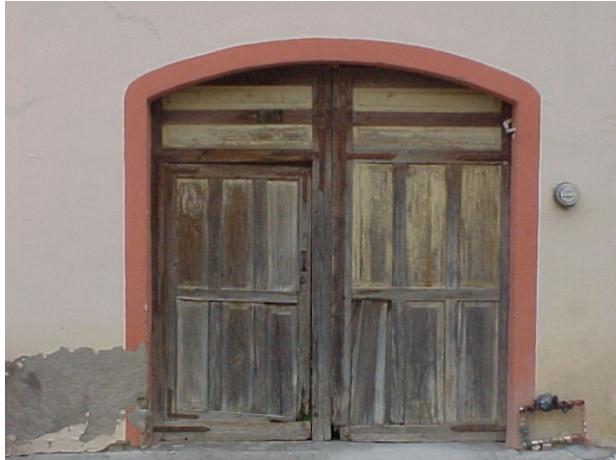
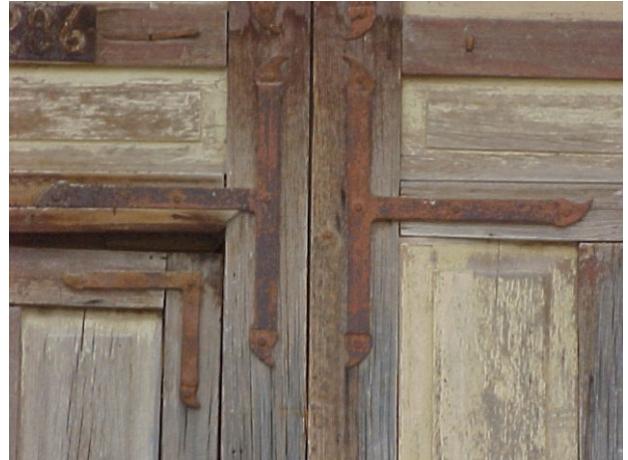
Es el presente un inmueble tipo casa habitación, de un solo nivel, fabricado a base de piedra arenisca, con muros aplanados y cubierta de vigas de madera y terrado. Su planta arquitectónica es sensiblemente rectangular, de 23.15 por 4.40 metros, formando cuatro habitaciones en su interior. Sus vanos de acceso y ventilación son rectangulares, sin adornos de piedra en sus bordes, salvo el marco de pintura que se les aplicó recientemente; la excepción es el gran vano del portón, que remata en forma semicircular y conserva su madera original, al que se corresponda otro vano de las mismas proporciones en el muro que mira hacia el patio de la propiedad. Cabe señalar que el inmueble ha sido restaurado recientemente, aplicándosele una pintura suave, que contrasta con los bordes de los vanos. Su temporalidad constructiva se ubica en el siglo XIX.

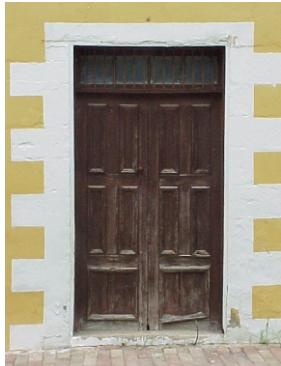
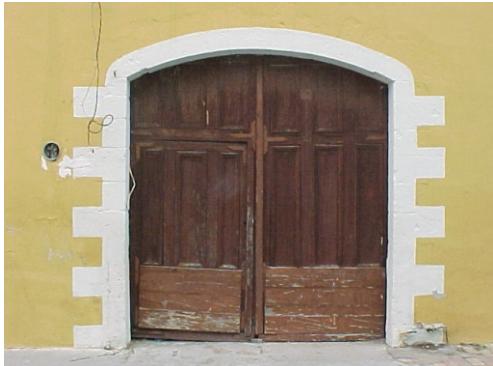
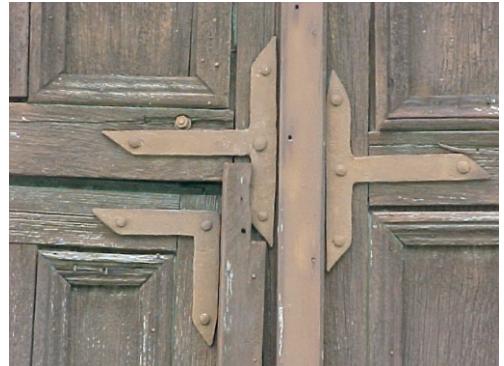
Se trata de un edificio tipo casa habitación, de un solo nivel, construido enteramente de piedra arenisca, con muros aplanados y cubierta de vigas de madera y terrado, de muy similares características que el inmueble anterior (ficha 012), es decir, de planta arquitectónica sensiblemente rectangular, de 23.15 por 6.00 metros, y un portón de acceso hacia el interior del la propiedad, mismo que conserva la madera y herrajes originales de sus puertas; en este caso en su interior sólo se forman tres habitaciones. También ha sido recientemente restaurado, aplicándosele una pintura amarilla en sus muros, la que contrasta con el tono blanco de los bordes de sus vanos de acceso, en los que se figura un adorno entrecortado a manera de adaraja. La temporalidad constructiva del inmueble es sin duda del siglo XIX.

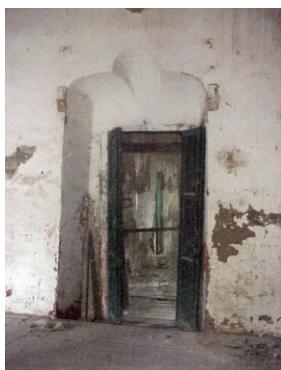
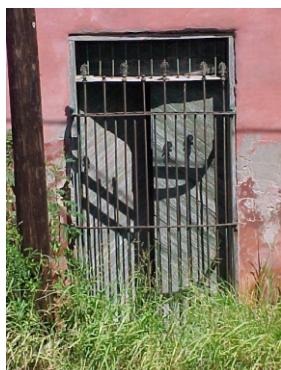
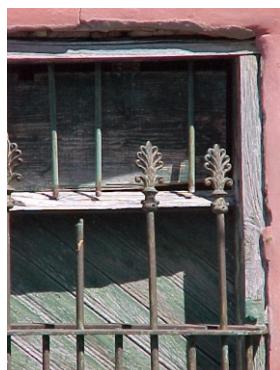
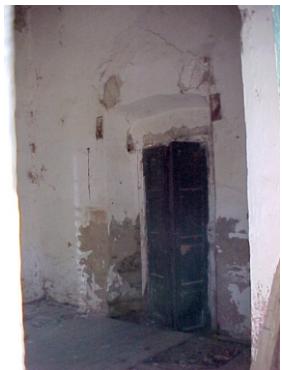
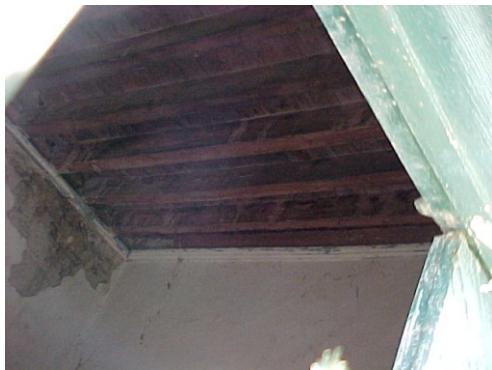
Se trata de un edificio tipo casa habitación, de un solo nivel, fabricado enteramente de piedra arenisca, con muros aplanados y cubierta de vigas de madera y terrado (en mal estado). Su fachada es toda lisa, con tres vanos de acceso, uno modificado y tres intactos, con sus herrajes originales, además de un portón en forma cuadrangular, que a su vez conserva su madera original; cabe señalar que en uno de los extremos de la fachada se observa la base de un porta farol. La planta arquitectónica es en forma de "L", que forma cinco habitaciones, más el espacio del portón y acceso al patio interior; en una de las habitaciones se aprecia el fogón de la cocina. La temporalidad constructiva de este inmueble se ubica hacia la década de 1830 o antes. En suma, se trata de un inmueble que aparte de sus características arquitectónicas, es un sitio histórico de relieve estatal y nacional, que debería ser restaurado.

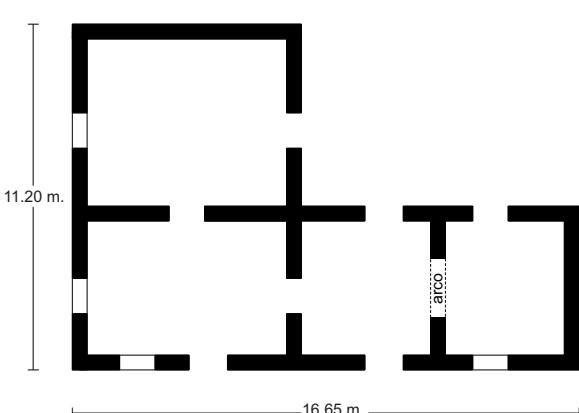
PLANTA ARQUITECTÓNICA

Fachada: Aplanado
Muros: Piedra arenisca
Ancho de Muros: 0.50 Metros
Entrepisos:
Cubierta: Vigas de madera, terrado
Forma: Inclinada
Niveles: 1
Superficie del Predio: 368.00 Metros Cuadrados
Área de Construcción: 116.00 Metros Cuadrados
Otros Elementos:
Estado de Conservación:
RESTAURADA CONSERVADA DETERIORADA

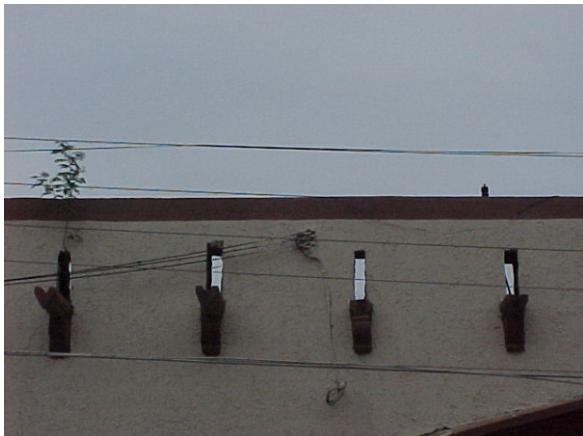
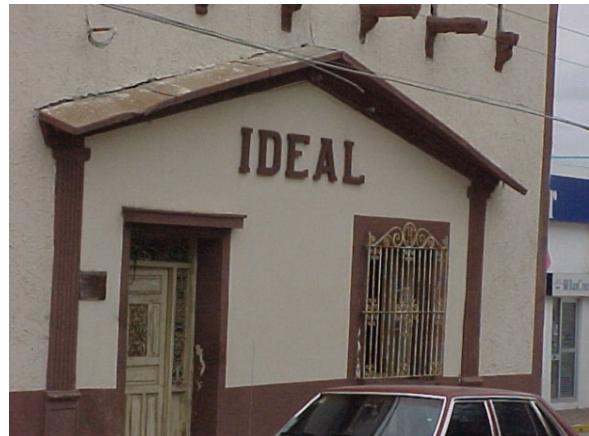
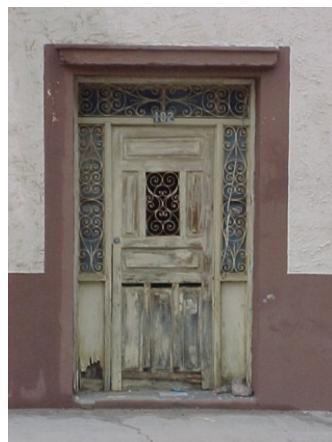
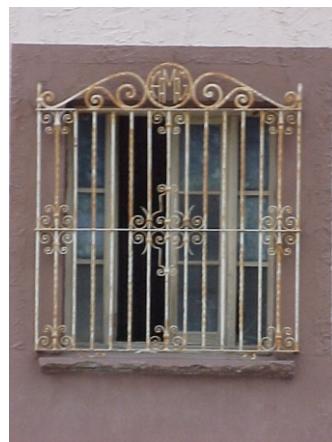
Es el presente un edificio tipo casa habitación, de un solo nivel, localizado en esquina, frente a la plaza de armas. Está fabricado de piedra arenisca, con muros aplanados y cubierta de vigas de madera y terrado. Ha sufrido algunas alteraciones externas, al empotrársese un adorno tipo frontispicio, para servir de marco a un local comercial; los vanos de acceso y ventilación también han sido modificados. En su fachada principal se destacan una hilera de gárgolas de piedra, con base tipo ménsula, lo que hace que el inmueble mantenga su impronta de antigüedad. La planta arquitectónica es en forma de "L", figurando cuatro habitaciones, con un arco interior en la comunicación de dos de ellas. La temporalidad constructiva del edificio es del siglo XIX.

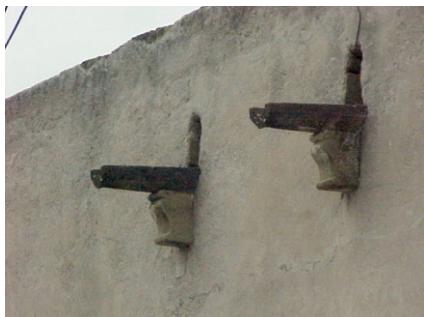
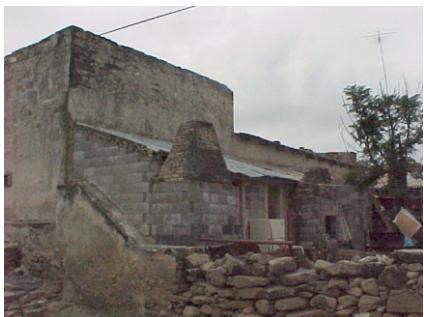
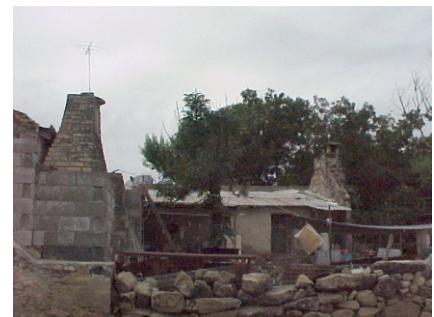
Se trata de un sólido edificio de piedra arenisca, situado en esquina, con muros aplanados, de notable altura. Mostrando en su fachada una hilera de gárgolas de piedra con base tipo ménsula. La cubierta es de vigas de madera y terrado, con fecha constructiva en la viga maestra, que demuestra su notoria antigüedad, situada en la primera mitad del siglo XIX. La planta arquitectónica en rectangular, de 17.85 por 5.75 metros, formando en su interior tres habitaciones. Los vanos de acceso y ventilación son rectangulares, sin adornos en sus bordes. Por su fecha constructiva certificada, es un edificio ejemplar de la arquitectura histórica del norte de Tamaulipas.

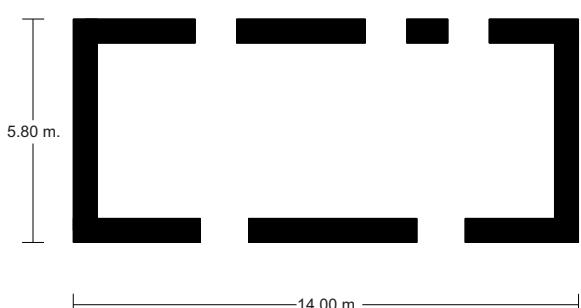
PLANTA ARQUITECTÓNICA

Fachada: Aplanado
Muros: Piedra arenisca
Ancho de Muros: 0.60 Metros
Entrepisos:
Cubierta: Vigas de madera, terrado
Forma: Inclinada
Niveles: 1
Superficie del Predio: 561.00 Metros Cuadrados
Área de Construcción: 120.00 Metros Cuadrados
Otros Elementos:
Estado de Conservación:
RESTAURADA CONSERVADA DETERIORADA

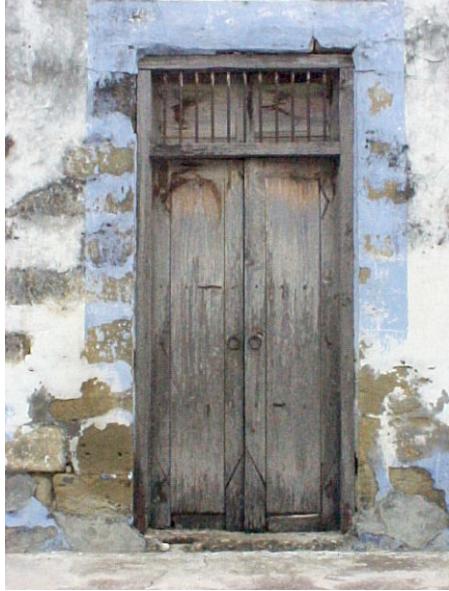
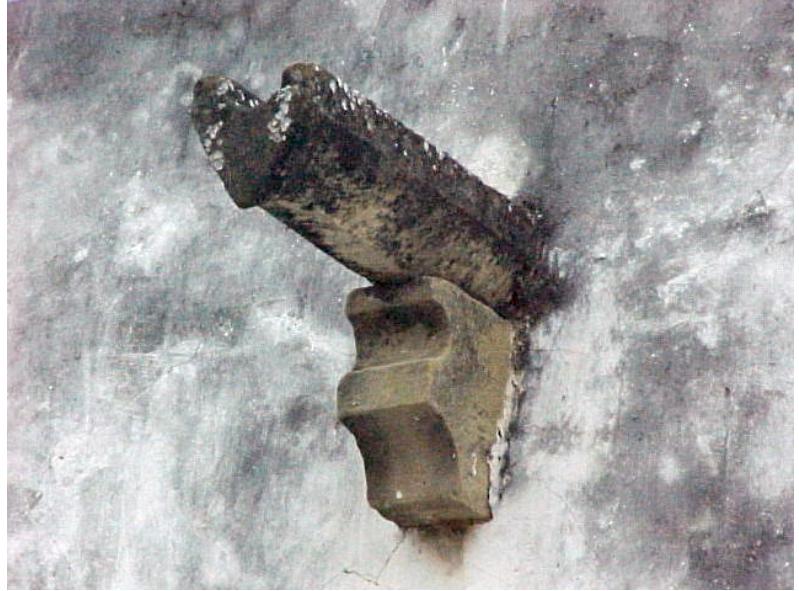
Es el presente un inmueble tipo casa habitación, de un solo nivel, construido enteramente de piedra arenisca, con muros aplanados, que muestra evidencias de erosión, por el estado de abandono del edificio. Su fachada presenta tres vanos de acceso, de forma rectangular, sin adornos en sus bordos, destacando únicamente la hilera de cuatro gárgolas de piedra, con base tipo ménsula. Su planta arquitectónica es rectangular, de 5.80 por 14 metros, formando en su interior una sola habitación. La temporalidad constructiva de este inmueble se ubica en el siglo XIX.

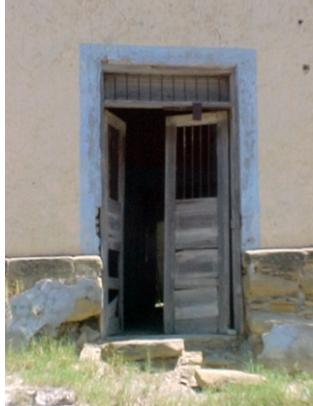
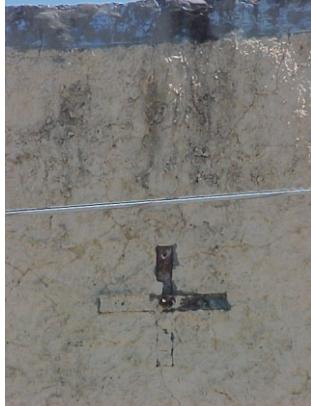
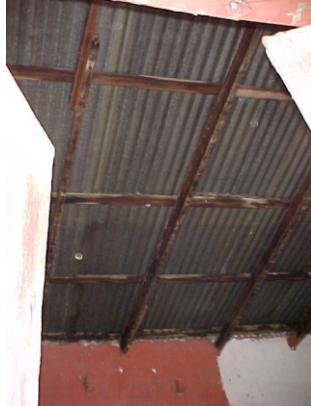
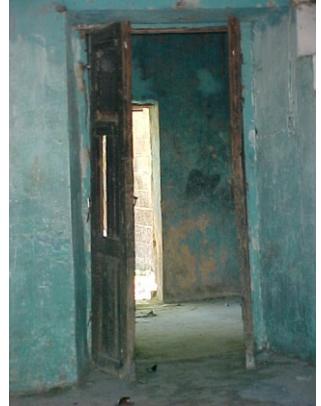
Se trata de un inmueble tipo casa habitación, de un solo nivel, erigida sobre una alta banqueta de piedra. Su fabricación es a base de piedra arenisca, con muros aplanados y remaches de hierro visibles. Perdió su cubierta original, por lo que se le recubrió con un techo de lámina. Su planta arquitectónica es rectangular, de 9.75 por 4.30 metros, con vanos de acceso y ventilación rectangulares. Su fachada es simple, con un rodapié a lo largo de toda ella, sin gárgolas. La temporalidad constructiva de este inmueble se ubica en el siglo XIX, presentando un estado de conservación malo, debido a su abandono.

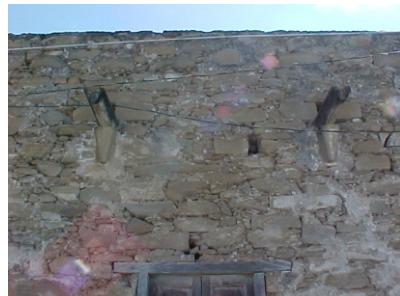
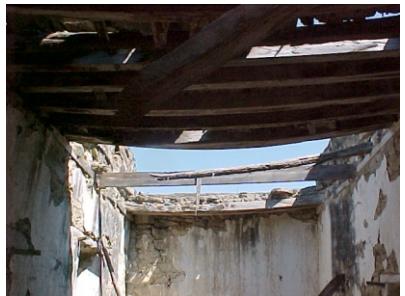
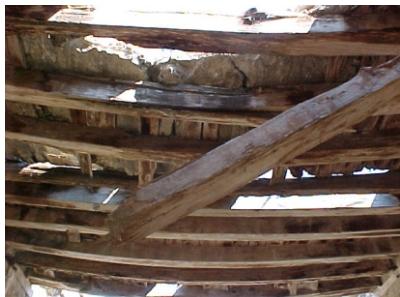
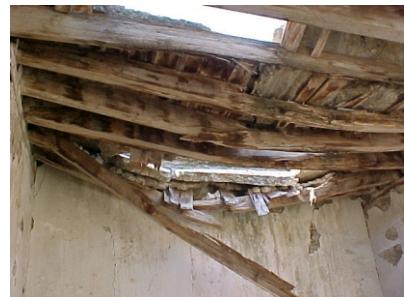
Es el presente un inmueble tipo casa habitación, de un solo nivel, en muy mal estado de conservación, abandonado, en plena fase de derrumbe, especialmente de su cubierta de vigas de madera y terrado. Está fabricado enteramente de piedra arenisca, con erosión completa de sus muros exteriores, que muestran la piedra desnuda. Su planta arquitectónica es rectangular, de 10.75 por 5.55 metros. En su fachada tiene un vano de acceso y otro de ventilación, empotradados sus marcos de madera en el muro, conservando igualmente sus puertas originales. En la parte alta de la fachada tiene una hilera de gárgolas de piedra con base tipo ménsula. La temporalidad constructiva de este inmueble es sin duda del siglo XIX.

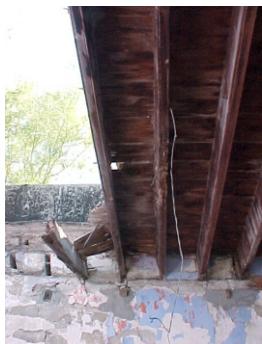
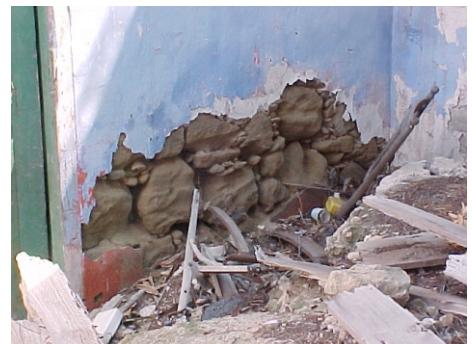
Se trata de un edificio tipo casa habitación, localizado en esquina, de un solo nivel, que se encuentra en muy mal estado de conservación, abandonado, habiendo perdido parte de su cubierta de vigas de madera y terrado, por efecto del desplome. Está fabricado de piedra arenisca, con los muros completamente erosionados, que dejan ver la piedra desnuda. Sus vanos de acceso conservan su madera original, pero sumamente deteriorada. La planta arquitectónica del inmueble es rectangular, de 17 por 5.60 metros, formando en su interior dos habitaciones. Su temporalidad constructiva es sin duda del siglo XIX.

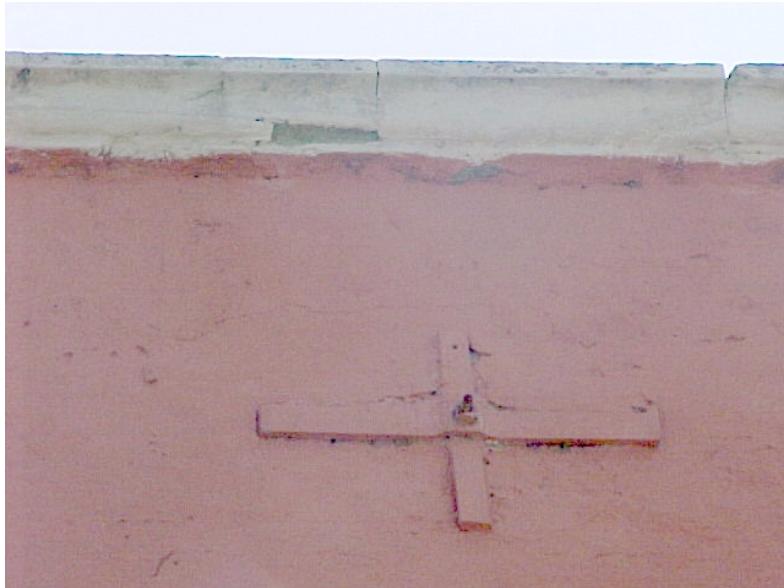
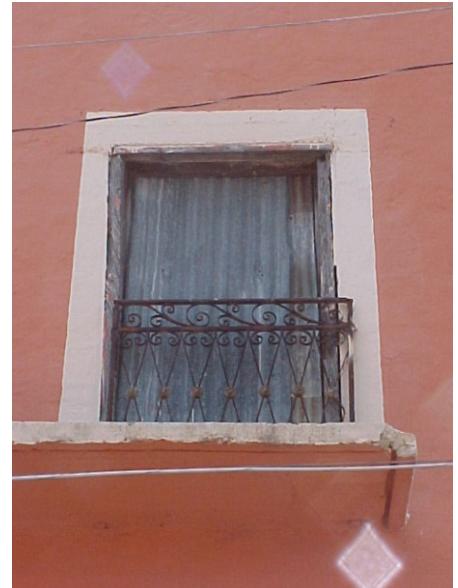
Es el presente un inmueble tipo casa habitación, de dos niveles, localizado en esquina. Su fábrica es enteramente de piedra arenisca, aunque ahora su cubierta es de losa de concreto, que sustituyó a la de vigas de madera y terrado; sus muros están aplanados, con un recubrimiento de pintura contrastante, observándose un remache de hierro en uno de sus muros. Su planta arquitectónica es ligeramente rectangular, de 15.30 por 7.65 metros, formando dos habitaciones en el interior del nivel inferior. Ha sido ampliamente restaurada, habiendo perdido los elementos exteriores, tales como los balcones del segundo nivel, cuyos vanos han sido modificados, lo mismo que en el nivel inferior. La temporalidad constructiva de este inmueble data del siglo XIX.

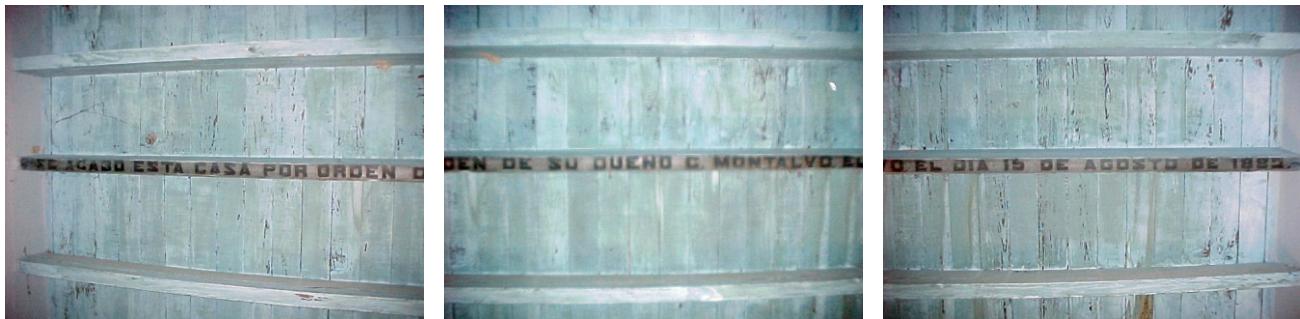
Tiene en la viga maestra del inmueble la siguiente inscripción: "Se acabó esta casa por orden de su dueño C. Montalvo, el día 15 de agosto de 1882", es decir, cuando inició en Mier la famosa y tristemente célebre Fiebre Amarilla.

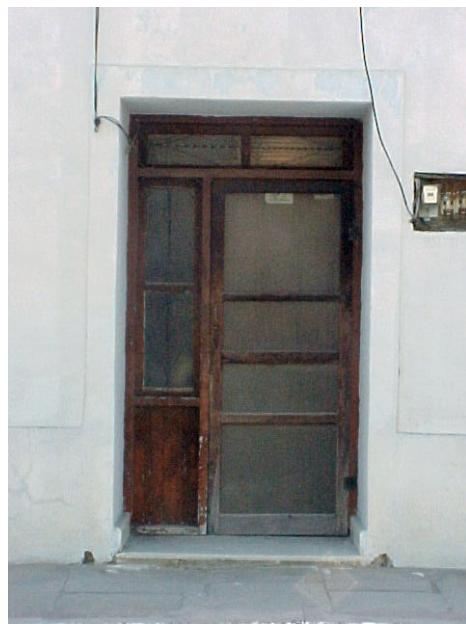
Se trata de un inmueble tipo casa habitación, de un solo nivel, que se localiza en el antiguo barrio de Guadalupe. Su fábrica es de piedra arenisca, con el muro de su fachada aplanado, aunque modificados su vano de acceso y los dos de ventilación. La cubierta es de vigas de madera y terrado. La planta arquitectónica es rectangular, de 9.20 por 5.20, formando una sola habitación interior. Como su viga maestra lo indica, se trata de una construcción de fines del siglo XIX.

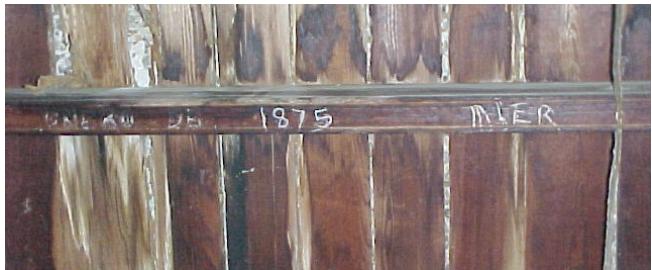
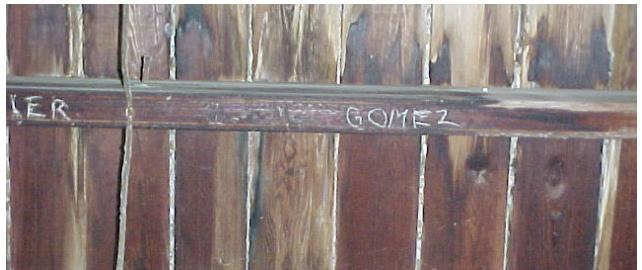
3.- Tiene una viga maestra, con la leyenda siguiente: "Enero de 1875 Mier A.M. Gómez".

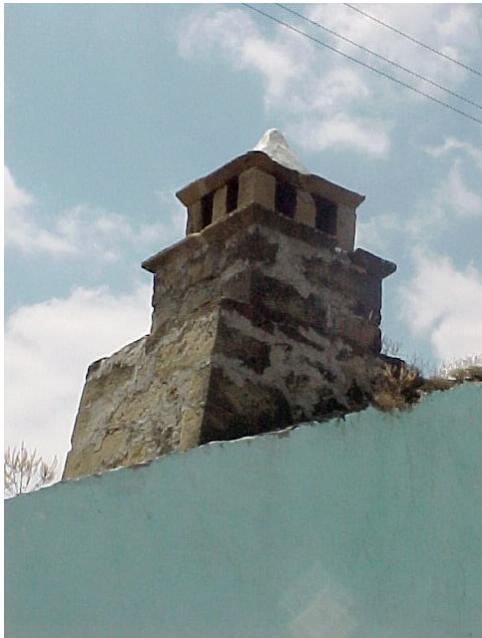
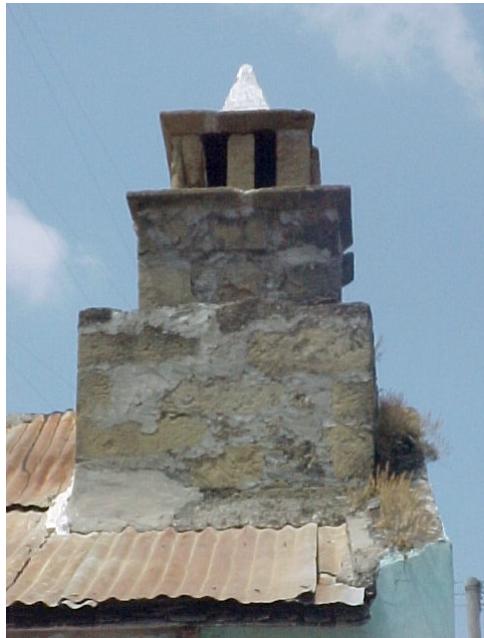
Es el presente un inmueble tipo casa habitación, de un solo nivel, que se mantiene en regulares condiciones de conservación, en virtud de que se encuentra habitado. Su fábrica es de piedra arenisca, con los muros recubiertos de aplanado. La cubierta es de vigas de madera y terrado, además de un segmento con cubierta de lámina. Su fachada es simple, sin ningún detalle relevante, con la modificación de su vano de ventilación. Lo más destacado del edificio es el tiro de la chimenea, elaborado en tres segmentos, rematado por el segmento de ventilación, sobre el que está colocada una piedra en forma piramidal. La temporalidad constructiva de este edificio, según claramente lo indica su viga maestra, es del siglo XIX.

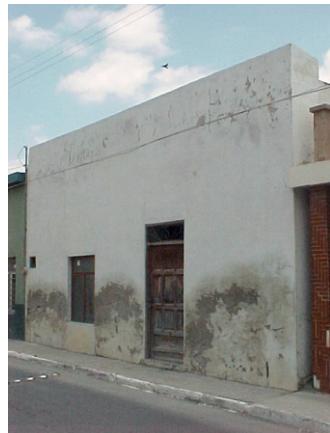
VISTA DE FACHADA

Se trata de un pequeño inmueble tipo casa habitación, de un solo nivel y planta arquitectónica rectangular, de 9 por 5,20 metros, formando en su interior dos habitaciones. Su estado de conservación es regular, debido a que se encuentra habitado. Está fabricado de piedra arenisca, con muros recubiertos de applanado y cubierta de vigas de madera y terrado. No presenta ninguna característica relevante en su fachada, habiendo sido modificado uno de sus vanos de acceso, al que se trasformó en ventana. Aunque no se cuenta con una fecha de referencia precisa, dadas sus características arquitectónicas ubican su temporalidad constructiva en el siglo XIX.

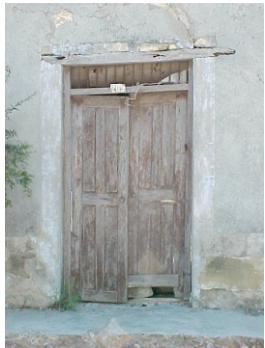
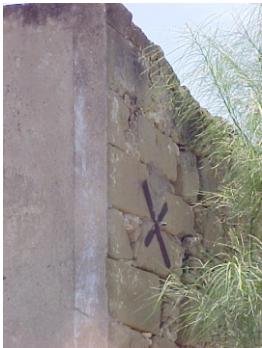
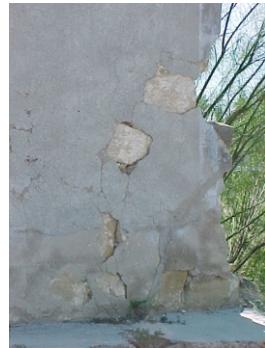
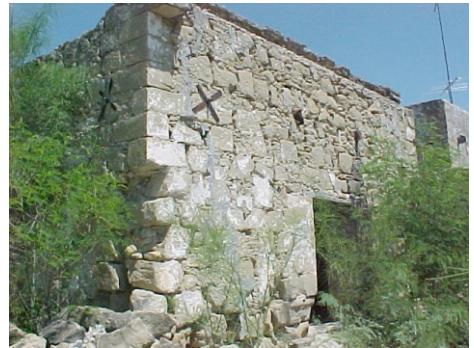
Es el presente un inmueble tipo casa habitación, de un solo nivel, que se encuentra en muy mal estado de conservación por estar abandonado. Su fabricación es enteramente de piedra arenisca, conservando la cubierta de aplanado en un segmento del inmueble, mientras que en otro la piedra se muestra desnuda; en este último segmento se observa la presencia de un remache de hierro. La cubierta es de vigas de madera y terrado. La planta arquitectónica es rectangular, de 17.20 por 4.30 metros, formando dos habitaciones en su interior, una mayor que la otra. Los vanos de acceso empotran sus marcos de madera en los muros, conservando la madera original y las ventillas superiores de hierro de sus puertas. La temporalidad constructiva de este edificio se ubica en el siglo XIX.

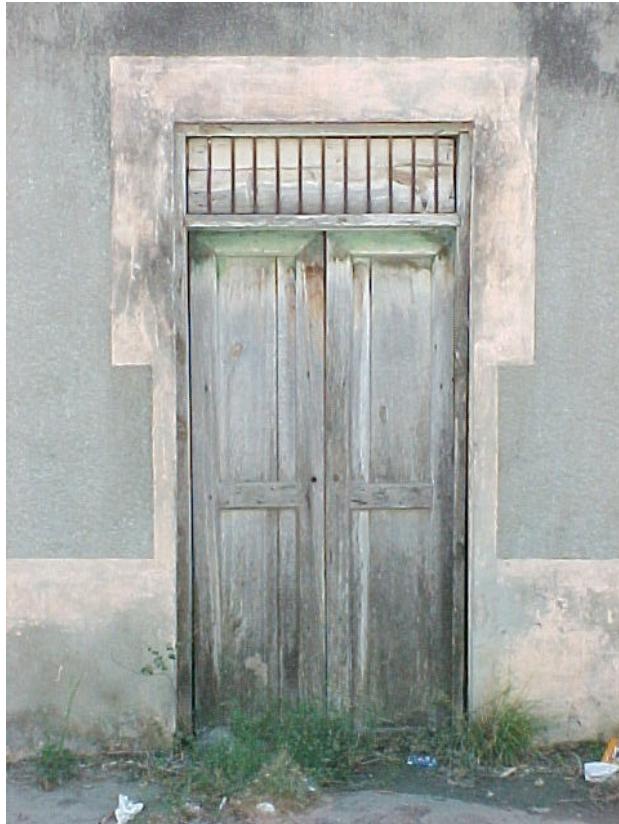
Se trata de un pequeño edificio tipo casa habitación, de un solo nivel, construido de piedra arenisca, con muros recubiertos de aplanado y cubierta de vigas de madera y terrado. Su planta arquitectónica es ligeramente cuadrangular, de 7.30 por 5.50 metros. Como rasgo distinguido se aprecia su fachada, la que posee dos vanos de acceso, los que conservan la madera y las ventillas de hierro superiores originales, y que remata por unos discretos remates en sus extremos y en el centro, éste en forma semicircular, a manera de frontispicio. Dadas sus características, sobre todo presentes en la fachada, la temporalidad constructiva de este inmueble se ubica a principios del siglo XX.

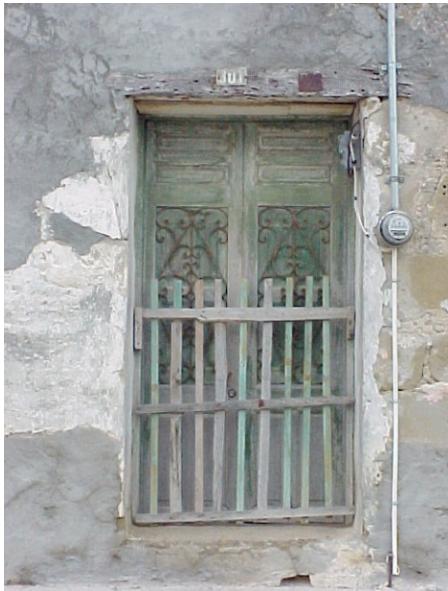
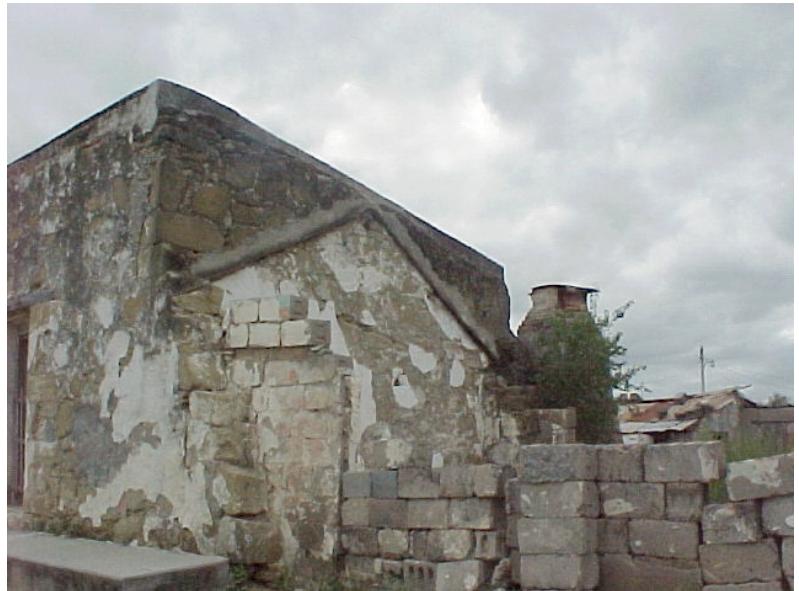
Es el presente un inmueble tipo casa habitación, de un solo nivel, que se encuentra en mal estado de conservación al encontrarse abandonado. Está fabricado de piedra arenisca, con muros recubiertos de aplanado, aunque muestra evidencias de erosión. La cubierta es de vigas de madera y terrado. Tiene dos vanos de acceso en la fachada, la que no presenta otro detalle relevante. Su planta arquitectónica es rectangular, de 8.80 por 4.50 metros, con una sola habitación interior. Posee el tiro de una chimenea. Su temporalidad constructiva se ubica en el siglo XIX.

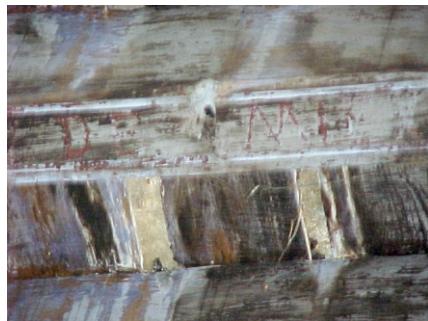
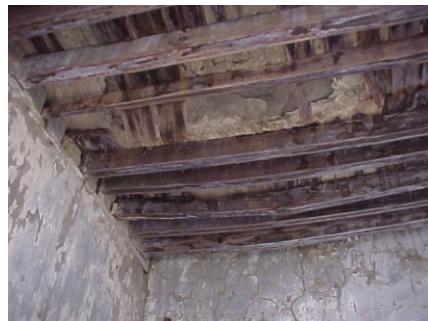
3.- Tiene en su habitación central una viga marcada con la leyenda siguiente: "*En la Biga sic de Mier Purísima Concepción de Junio de 1857*".

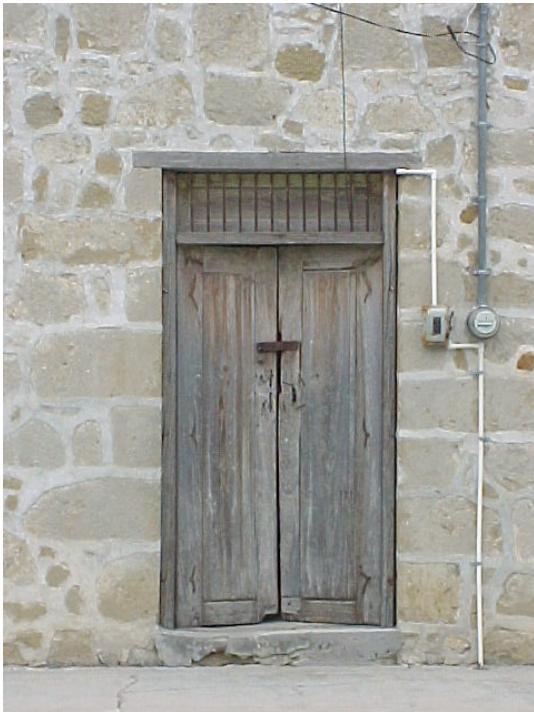
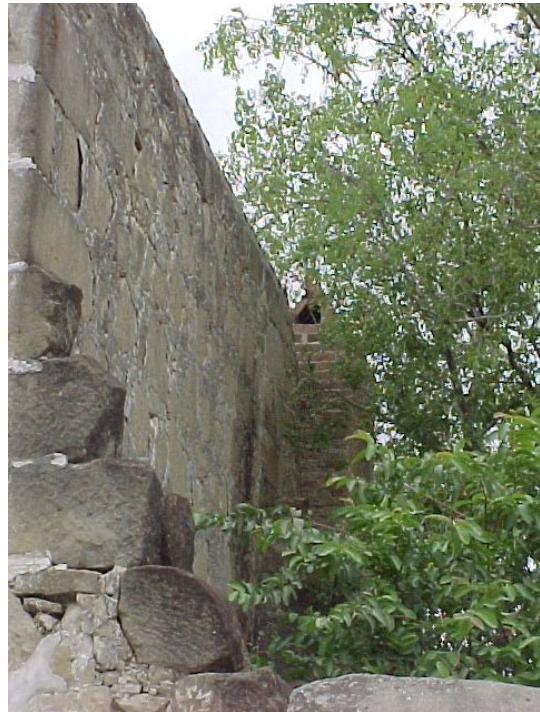
Es el presente un inmueble tipo casa habitación, de un solo nivel. Su planta arquitectónica es rectangular, de 9.75 por 5.30 metros. Está fabricado de piedra arenisca, con cubierta de vigas de madera y terrado. Su estado de conservación es regular y, aunque ha perdido la cubierta del aplanado en su fachada, las juntas de sus piedras visibles han sido resanadas. Tiene además una chimenea. Su temporalidad constructiva se ubica sin duda en el siglo XIX.

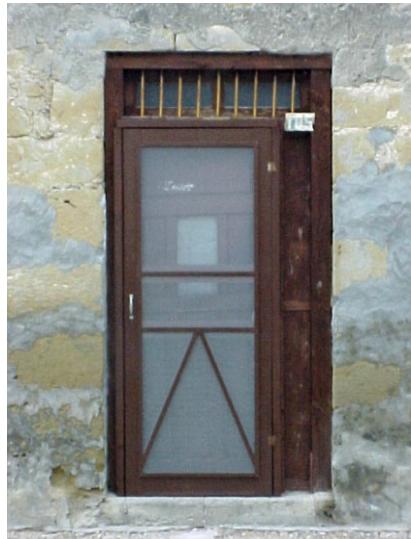
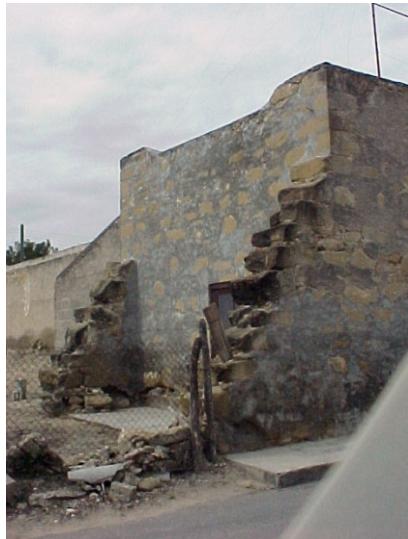
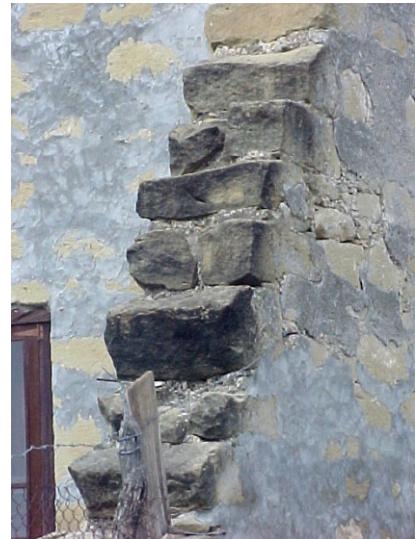
Se trata de un edificio tipo casa habitación, de un solo nivel, construido enteramente de piedra arenisca, con cubierta de vigas de madera y terrado. Su estado de conservación es deteriorado, aunque se conserva habitado. La fachada ha perdido el recubrimiento del aplanado, aunque las juntas de sus piedras visibles han sido resanadas. Es dicha fachada tiene dos vanos de acceso, pero sin otro elemento relevante. Su planta arquitectónica es rectangular, de 8.90 por 5.65 metros, formando en su interior dos habitaciones, las que no tienen comunicación entre ellas. Tiene además, en la parte exterior, segmentos truncos, de lo que pudo haber sido una habitación para cocina. Su temporalidad constructiva se ubica en el siglo XIX.

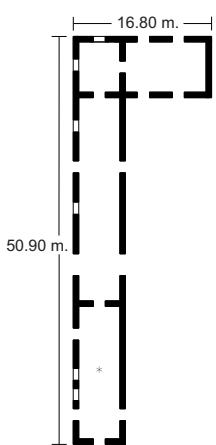
PLANTA ARQUITECTÓNICA

Se trata de un extenso inmueble tipo casa habitación, el que seguramente fue fabricado en dos etapas, según lo sugieren las dos leyendas de sus vigas maestras. Está fabricado de piedra arenisca y ladrillo. Su planta arquitectónica es en forma de "L", con su segmento más largo de 50.90 metros y el más corto de 16 metros de largo, formando en su interior dos largas habitaciones y, en la esquina otras dos, de menores proporciones. Se enmarcan sus fachadas con columnas aparentes que van a soportar un entablamiento, en el que se figura una cornisa de ladrillos, en forma de triángulos invertidos y formados en segmentos de ladrillo. Tiene en sus fachadas una sucesión de vanos de acceso y un vano de portón, presentando ligeras modificaciones, pero sin alterar la impronta arquitectónica del inmueble, cuya temporalidad se ubica a fines del siglo XIX y principios del XX.

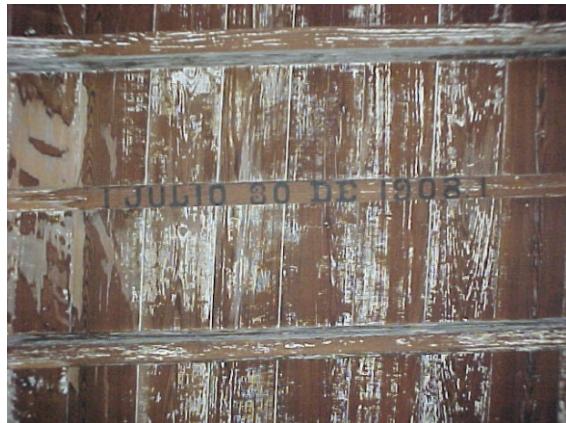
3.- Tiene dos vigas marcadas en su interior, con las siguientes leyendas: "*Gregorio Peña Sáenz y Hno. Mier Junio 30 de 1899*", y "*Junio 30 de 1908*".

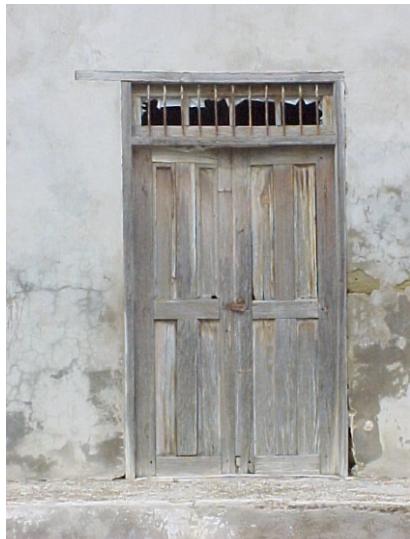
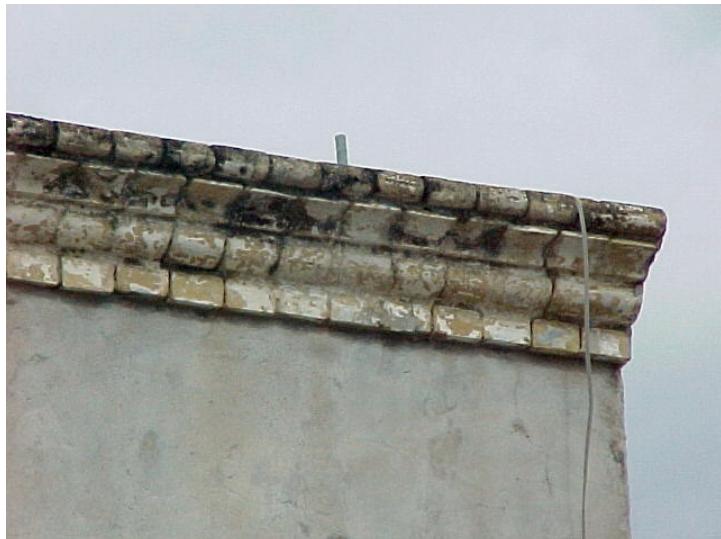
Se trata de un inmueble tipo casa habitación, de un solo nivel, fabricado de piedra arenisca, con muros aplanados y cubierta de vigas de madera y terrado. Mantiene un estado de conservación regular, debido a estar deshabitado.- Su planta arquitectónica es casi cuadrangular, de 7.30 por 5.90 metros. En su fachada tiene dos vanos de acceso, que conservan la madera original de sus puertas y las ventanas de hierro superior. Culmina la fachada una discreta cornisa escalonada, fabricada a base de piezas de ladrillo; detalle que distingue a esta construcción del común de los inmuebles presentes en Mier. Su temporalidad constructiva se ubica en el siglo XIX.
