REGISTRO ESTATAL DEL PATRIMONIO HISTÓRICO ARTÍSTICO EDIFICADO

SECRETARÍA
DE DESARROLLO URBANO
Y MEDIO AMBIENTE

M I E R

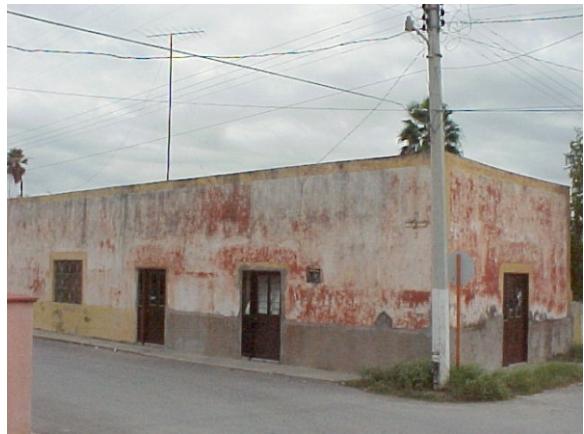
VISTA DE FACHADA

Fachada: Aplanado
Muros: Piedra arenisca
Ancho de Muros: 0.60 Metros
Entrepisos:
Cubierta: Vigas de madera, terrado
Forma: Inclinada
Niveles: 1
Superficie del Predio: 648.00 Metros Cuadrados
Área de Construcción: 109.00 Metros Cuadrados
Otros Elementos:
Estado de Conservación:
RESTAURADA○ CONSERVADA○ DETERIORADA●

Es el presente un edificio tipo casa habitación, de un solo nivel, fabricado de piedra arenisca, con los muros aplanados y cubierta de vigas de madera y terrado. Su planta arquitectónica es rectangular, de 17.60 por 6.20 metros. Su fachada es lisa sin rasgos relevantes, habiendo sido modificados uno de sus vanos para adaptarlo como ventana. Su temporalidad constructiva, como lo indica la viga maestra, es de principios del siglo XX.

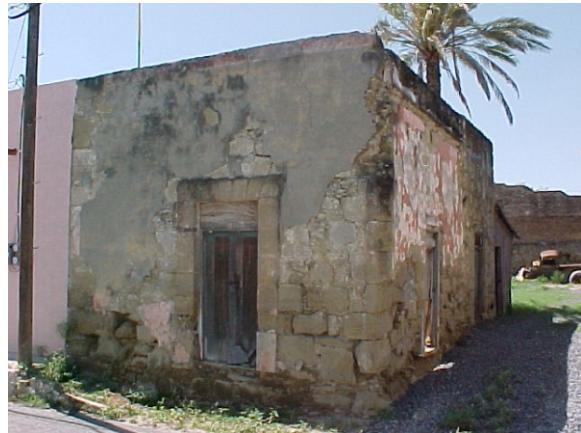
VISTA DE FACHADA

Fachada: Aplanada
Muros: Piedra arenisca
Ancho de Muros: 0.70 Metros
Entrepisos:
Cubierta: Vigas de madera, terrado
Forma: Inclinada
Niveles: 1
Superficie del Predio: 651.00 Metros Cuadrados
Área de Construcción: 162.00 Metros Cuadrados
Otros Elementos:
Estado de Conservación:
RESTAURADA CONSERVADA DETERIORADA

Es el presente un inmueble tipo casa habitación, de un solo nivel, que se encuentra en muy mal estado de conservación, evidenciando el desplome de su cubierta de vigas y terrado. Está fabricado de piedra arenisca, con sus muros aplanados, los que presentan una intensa erosión. Su planta constructiva..... Como rasgo relevante en su fachada se aprecia la moldura única, elaborada con bloques de piedra, de las jambas y el dintel, que bordean uno de los vanos de acceso. La temporalidad constructiva de este inmueble se ubica en el siglo XIX.

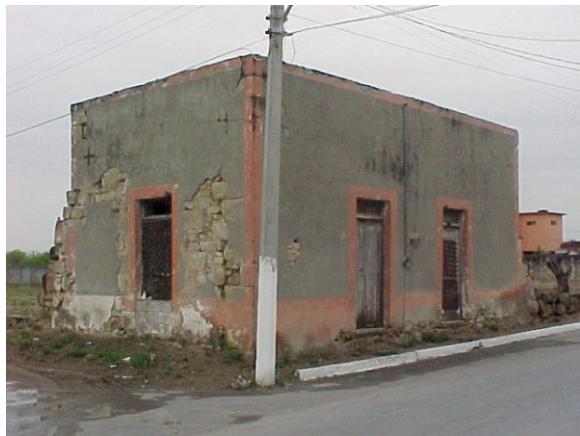
VISTA DE FACHADA

Fachada: Aplanada
Muros: Piedra arenisca
Ancho de Muros: 0.60 Metros
Entrepisos:
Cubierta: Vigas de madera, terrado
Forma: Inclinada
Niveles: 1
Superficie del Predio: 1,261.00 Metros Cuadrados
Área de Construcción: 55.00 Metros Cuadrados
Otros Elementos:
Estado de Conservación:
RESTAURADA CONSERVADA DETERIORADA

Se trata de un edificio tipo casa habitación, de un solo nivel, de planta arquitectónica rectangular, de 9.80 por 5.60. Su estado de conservación es malo, debido a su abandono y al proceso de destrucción en el que se encuentra. Está fabricado de piedra arenisca, con muros apllanados, que en tramos tienen una intensa erosión que muestra la piedra viva; el muro que mira al patio es todo de piedra aparente, dejando ver las salientes de tubos como gárgolas, así como un muro escalonado que se adosa al inmueble y que indica ser el arranque de una barda. En dichos muros se aprecian también remaches de hierro. Tiene un par de vanos de acceso en la fachada principal, en los que se alcanza a observar la madera original de sus puertas y herrajes, pero deteriorados. La temporalidad constructiva del inmueble puede ubicarse en el siglo XIX.

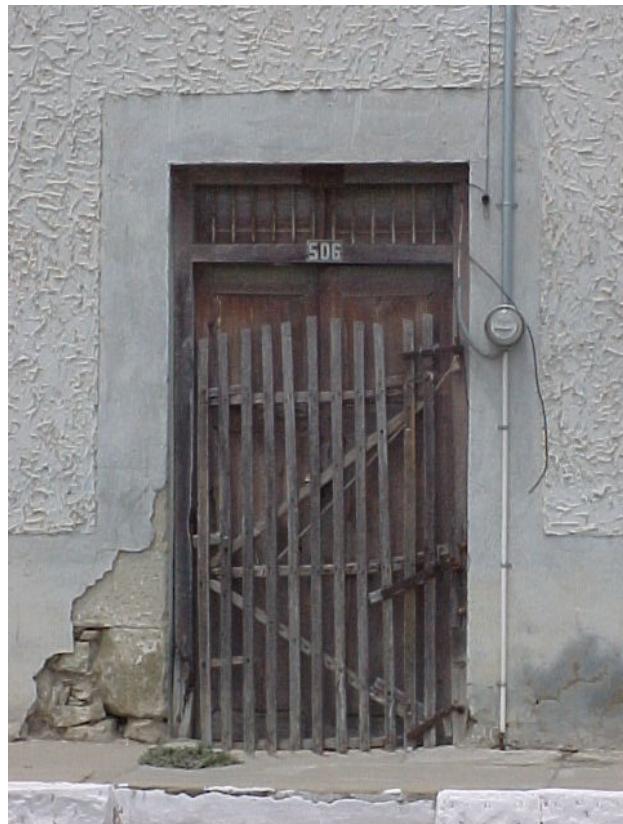
Es el presente un inmueble tipo casa habitación, de un solo nivel, fabricado enteramente de piedra arenisca, con muros recubiertos de aplanado y cubierta de vigas de madera y terrado. Su estado de conservación es bueno, debido a que se encuentra habitado. Sin embargo, no se destaca por poseer algún rasgo arquitectónico relevante. Su planta arquitectónica es rectangular, de 18 por 5 metros, es decir, de gran extensión, presentando en su fachada principal una sucesión de vanos de acceso. Su temporalidad constructiva se ubica en el siglo XIX.

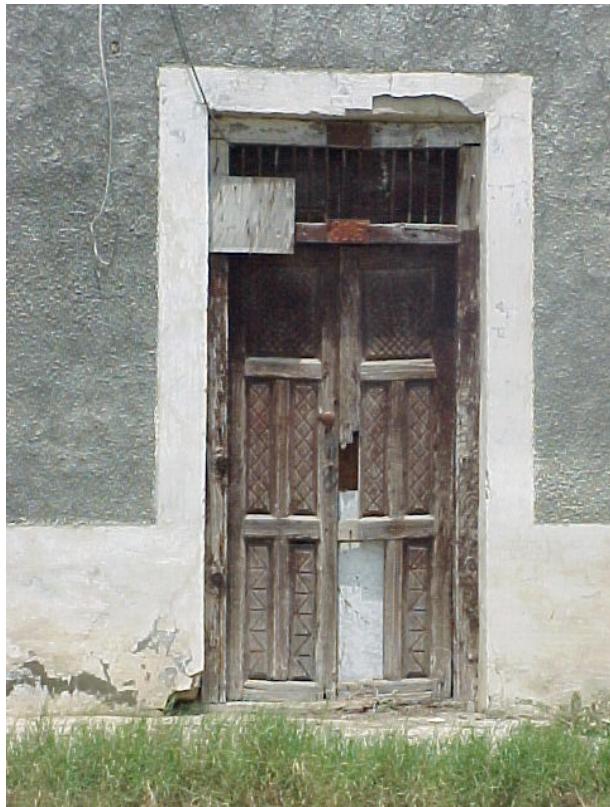
Se trata de un inmueble tipo casa habitación, de un solo nivel, que se encuentra en mal estado de conservación debido a su abandono. Su fábrica es de piedra arenisca, con cubierta de vigas de madera y terrado. Su fachada tiene un aplanado, el que conserva una pintura que hace contraste entre el gris de la mayoría del muro y el blanco de los bordes alrededor de los vanos de acceso (que conservan en mal estado su madera original) y el rodapié que se figura, así como con el blanco de filo que remata el edificio. También se aprecia en su fachada un colector del agua que se drena te la cubierta a través de varios edificios. Su planta arquitectónica es rectangular, de 15 por 5.10 metros. La temporalidad constructiva de este edificio de ubica en el siglo XIX.

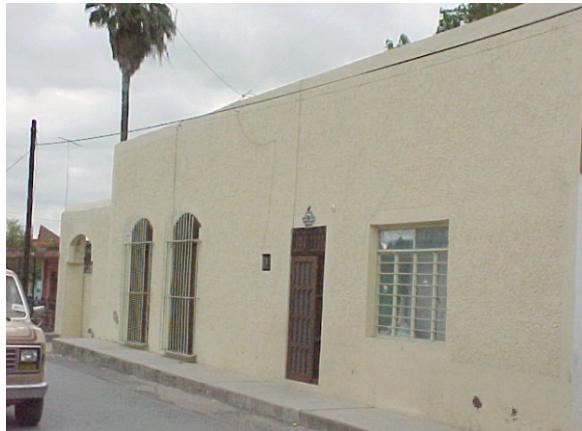
VISTA DE FACHADA

Fachada: Aplanado
Muros: Piedra arenisca
Ancho de Muros: 0.60 Metros
Entrepisos:
Cubierta: Losa de concreto
Forma: Plana
Niveles: 1
Superficie del Predio: 855.00 Metros Cuadrados
Área de Construcción: 125.00 Metros Cuadrados
Otros Elementos:
Estado de Conservación:
RESTAURADA CONSERVADA DETERIORADA

Es el presente un edificio tipo casa habitación, de un solo nivel, mismo que ha sido ampliamente restaurado, por lo que ha perdido varios de sus elementos originales, tales como su cubierta de vigas de madera y terrado, ahora sustituido por una losa de concreto. Su fábrica es de piedra arenisca, con sus muros aplanados, los que han sido uniformados con una pintura amarillo suave. Su planta arquitectónica es rectangular, de 22 por 5.60 metros, presentando el arco del portón en uno de sus extremos. Dos de los vanos de acceso de la fachada han sido alterados, mientras que otros dos conservan su herraje original y el remate en forma semicircular. La temporalidad constructiva de este inmueble se ubica en el siglo XIX.

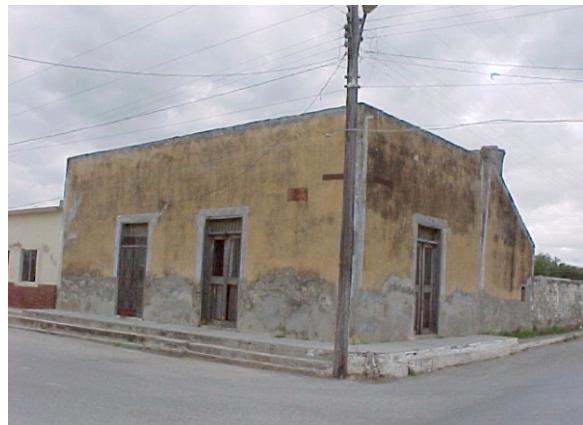
VISTA DE FACHADA

Fachada: Aplanado
Muros: Piedra arenisca
Ancho de Muros: 0.65 Metros
Entrepisos:
Cubierta: Vigas de madera, lamina
Forma: Inclinada
Niveles: 1
Superficie del Predio: 860.00 Metros Cuadrados
Área de Construcción: 203.00 Metros Cuadrados
Otros Elementos: Chimenea
Estado de Conservación:
RESTAURADA CONSERVADA DETERIORADA

Es el presente un inmueble tipo casa habitación, de un solo nivel, localizado en esquina. Conserva inalteradas las características típicas de una construcción del siglo XIX en el norte de Tamaulipas, es decir, la unión de dos habitaciones, una con cubierta plana, de vigas de madera y terrado, utilizada como habitación, mientras que la otra es de cubierta inclinada, (con recubrimiento de lámina, que originalmente debió ser de tejamanil), en la que existe el tiro de una chimenea y era utilizada como cocina. En su conjunto la planta arquitectónica es de 10.80 por 11.90 metros. Su fabricación es de piedra arenisca, con muros aplaniados, que conservan los rastros de una pintura en contraste, entre un amarillo suave en la mayoría del muro y la pintura celeste de los bordes de los vanos de acceso, del rodapié y de los marcos de todo el edificio. Su estado de conservación es malo a causa de su abandono.

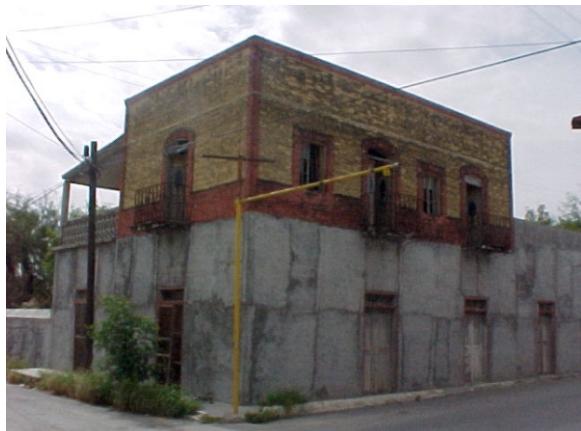
VISTA DE FACHADA

Fachada: Aplanado - aparente
Muros: Piedra arenisca
Ancho de Muros: 0.60 Metros
Entrepisos:
Cubierta: Losa de concreto
Forma: Plana
Niveles: 2
Superficie del Predio: 1,187.00 Metros Cuadrados
Área de Construcción: 192.00 Metros Cuadrados
Otros Elementos:
Estado de Conservación:
RESTAURADA CONSERVADA DETERIORADA

Es el presente un inmueble tipo casa habitación, de dos niveles, localizado en esquina, que se encuentra en mal estado de conservación debido a estar deshabitado, a pesar de que se nota en el nivel inferior el esfuerzo de una restauración, consistente en el aplanado de cemento de sus muros, una obra inconclusa, pues no se le dio ningún terminado de pintura. Al parecer se trata de una edificación en dos etapas: una, la del nivel inferior, fabricada de piedra arenisca; mientras que la otra, el nivel superior, fue elaborado con ladrillo. Su planta constructiva es rectangular, presentando una terraza techada en la parte posterior del nivel superior. Los vanos de acceso del nivel inferior conservan su madera original y sus herrajes de ventilación. Los muros del nivel superior tienen el ladrillo aparente, aunque pintados de un color amarillo suave y bordes de color rojo, que muestran una evidente erosión. Originalmente los cinco vanos del nivel superior accedían a balcones individuales, conservándose algunos, pero en muy mal estado de conservación. La cubierta superior es de losa de concreto. La temporalidad constructiva de este inmueble se puede ubicar tanto en el siglo XIX como a principios del XX.

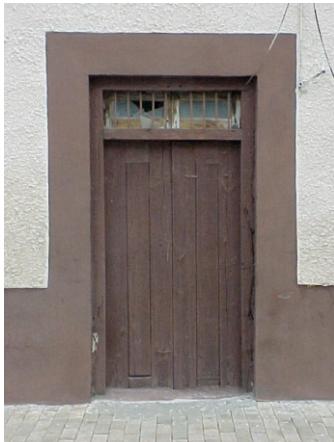
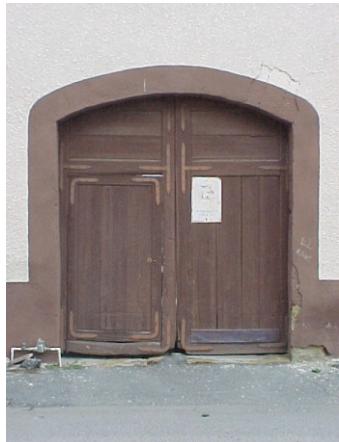
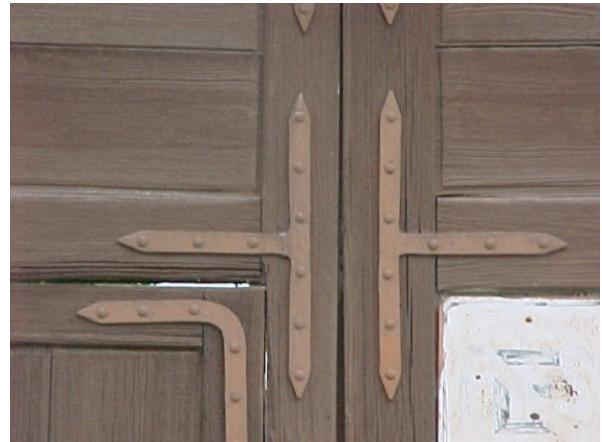
7.- OBSERVACIONES:

Se trata de un extenso inmueble tipo casa habitación, de un solo nivel, localizado en esquina, en muy buen estado de conservación, a causa de estar habitado y en continuo mantenimiento. Su fábrica es de piedra arenisca, con cubierta de vigas de madera y terrado. Los muros externos están aplanados, estando pintados con el contraste de una pintura crema, con el color fuerte café que bordea los vanos de acceso, el rodapié y los marcos del todo el edificio. Su planta arquitectónica es en forma de “L”, con su segmento más largo de 34.60 metros y el de menor longitud de 19.20 metros, formando en su interior habitaciones diversas para usos familiares; presentando un portón en medio del segmento mayor, a través del cual se accedía al interior del patio de la propiedad. Sus vanos de acceso son rectangulares, conservando la madera y el herraje original de sus puertas. La temporalidad constructiva de este edificio se ubica en el siglo XIX.

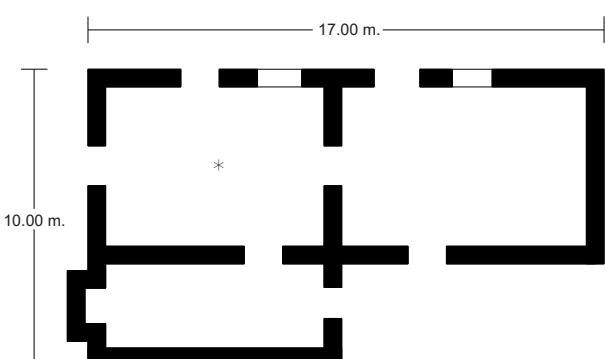
PLANTA ARQUITECTÓNICA

Fachada: Aplanado
Muros: Piedra arenisca
Ancho de Muros: 0.60 Metros
Entrepisos:
Cubierta: Vigas de madera, terrado
Forma: Inclinada
Niveles: 1
Superficie del Predio:
Área de Construcción: 126.00 Metros Cuadrados
Otros Elementos: Chimenea
Estado de Conservación:
RESTAURADA CONSERVADA DETERIORADA

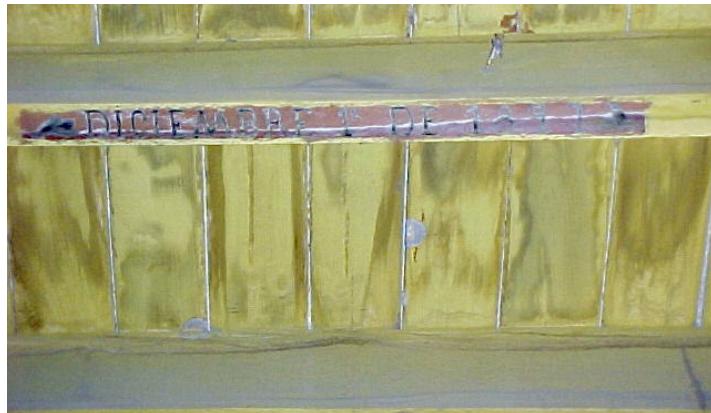
3.- Tiene en su viga maestra la leyenda que dice: “Diciembre 1º de 1897”.

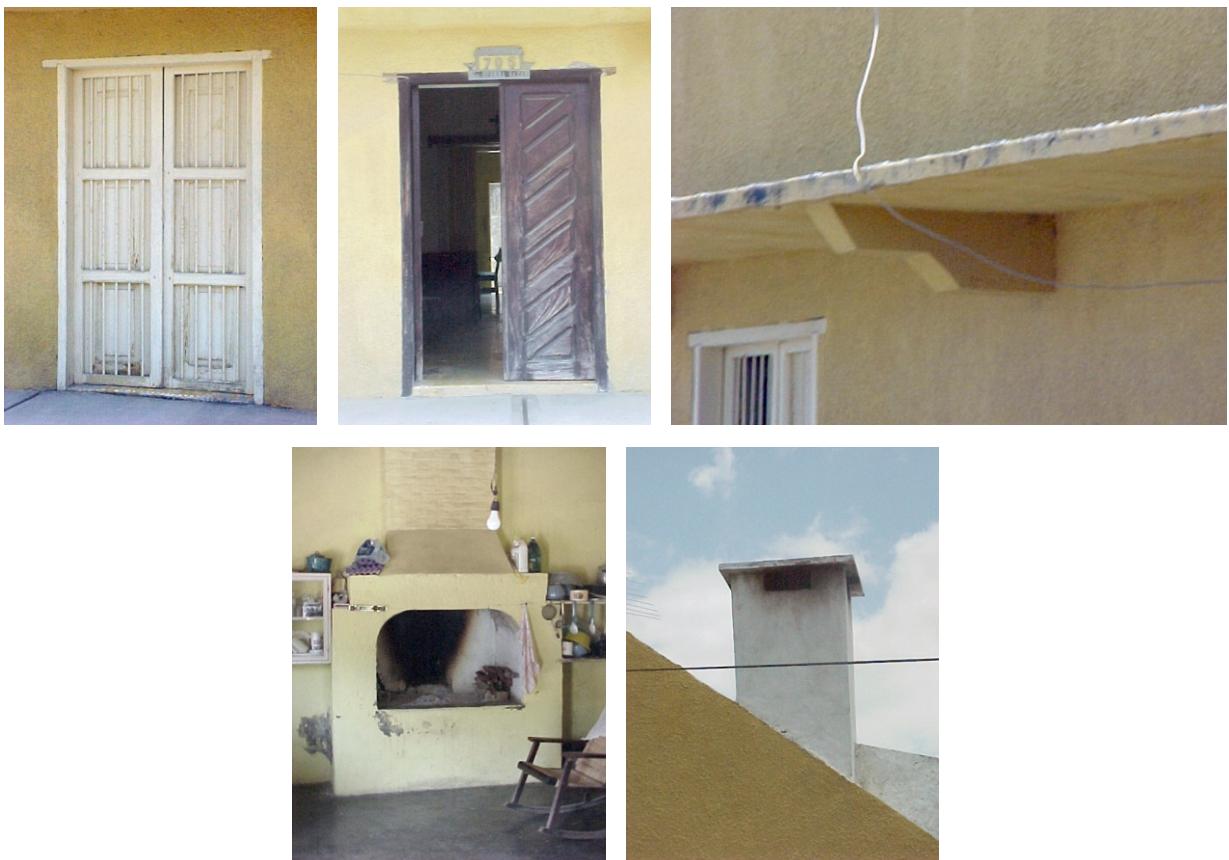
Es el presente un inmueble tipo casa habitación, de un solo nivel, localizado en esquina, que se encuentra en buen estado de conservación por estar habitado y por tener mantenimiento constante, aunque se le han agregado elementos extraños, tales como unas losas de concreto para cubrir del sol a los vanos de acceso. Está fabricado de piedra arenisca, con los muros aplanados, pintado ahora con un tono amarillo fuerte. Su cubierta es de vigas de madera y terrado. La planta arquitectónica es en forma de “L”, por la habitación de cocina que se le agrega, de 17 por 10 metros. Conserva el fogón de su cocina original. Su temporalidad constructiva, como lo indica la viga maestra, es de fines del siglo XIX.

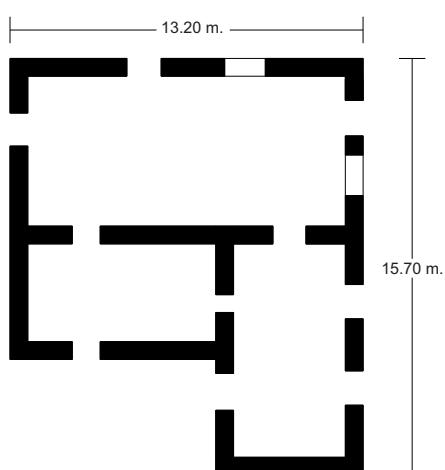
PLANTA ARQUITECTÓNICA

Fachada: Aparente
Muros: Piedra arenisca
Ancho de Muros: 0.65 Metros
Entrepisos:
Cubierta: Vigas de madera, lamina
Forma: Inclinada
Niveles: 1
Superficie del Predio: 552.00 Metros Cuadrados
Área de Construcción: 207.00 Metros Cuadrados
Otros Elementos:
Estado de Conservación:
RESTAURADA CONSERVADA DETERIORADA

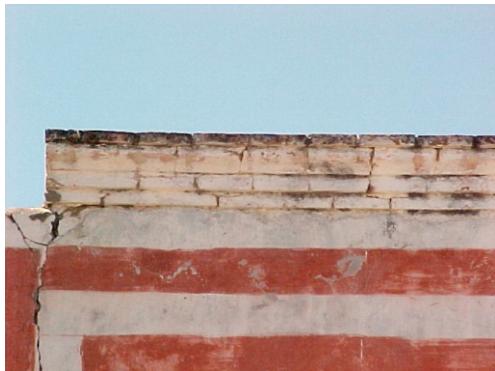
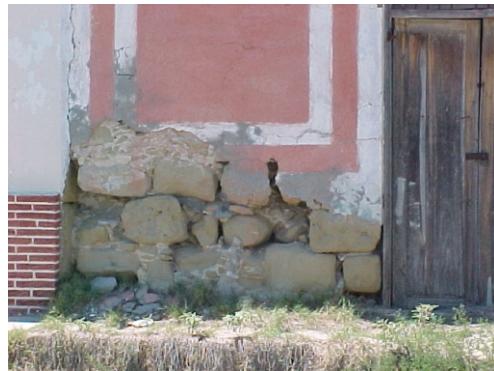
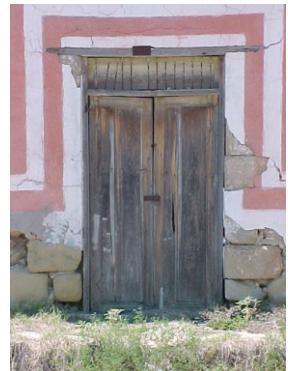
Se trata de un edificación tipo casa habitación, de un solo nivel, localizada en esquina, cuyo estado de conservación es deteriorado, debido a su abandono; no obstante, conserva firme la pintura de sus fachadas, a pesar de que partes de sus muros están erosionados, dejando ver la piedra desnuda. Se forma de hecho por dos inmuebles, uno más alto que el otro, formando una planta arquitectónica en forme de “L” gruesa, con 15.70 por 13.20 metros, formando tres habitaciones en su interior. Está fabricada de piedra arenisca, con cubierta de vigas de madera y terrado. Sus fachadas tienen una pintura en contraste, rosa en la mayoría de los muros, con doble franja blanca en el entorno de los vanos de acceso (que conservan la madera y los herrajes originales) y los marcos del inmueble. Remata la fachada del segmento más alto una cornisa discreta, escalonada, y hecha a base de piezas de ladrillo. La temporalidad constructiva de este inmueble es del siglo XIX.

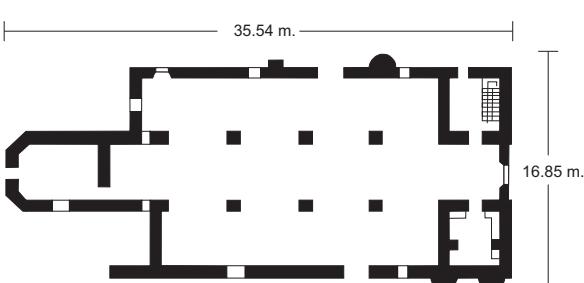
PLANTA ARQUITECTÓNICA

Fachada: Aplanado
Muros: Piedra arenisca
Ancho de Muros: 0.75 Metros
Entrepisos:
Cubierta: Losa de concreto
Forma: Plana
Niveles: 1
Superficie del Predio: 6,270.00 Metros Cuadrados
Área de Construcción: 580.00 Metros Cuadrados
Otros Elementos:
Estado de Conservación:
RESTAURADA ● CONSERVADA ○ DETERIORADA ○

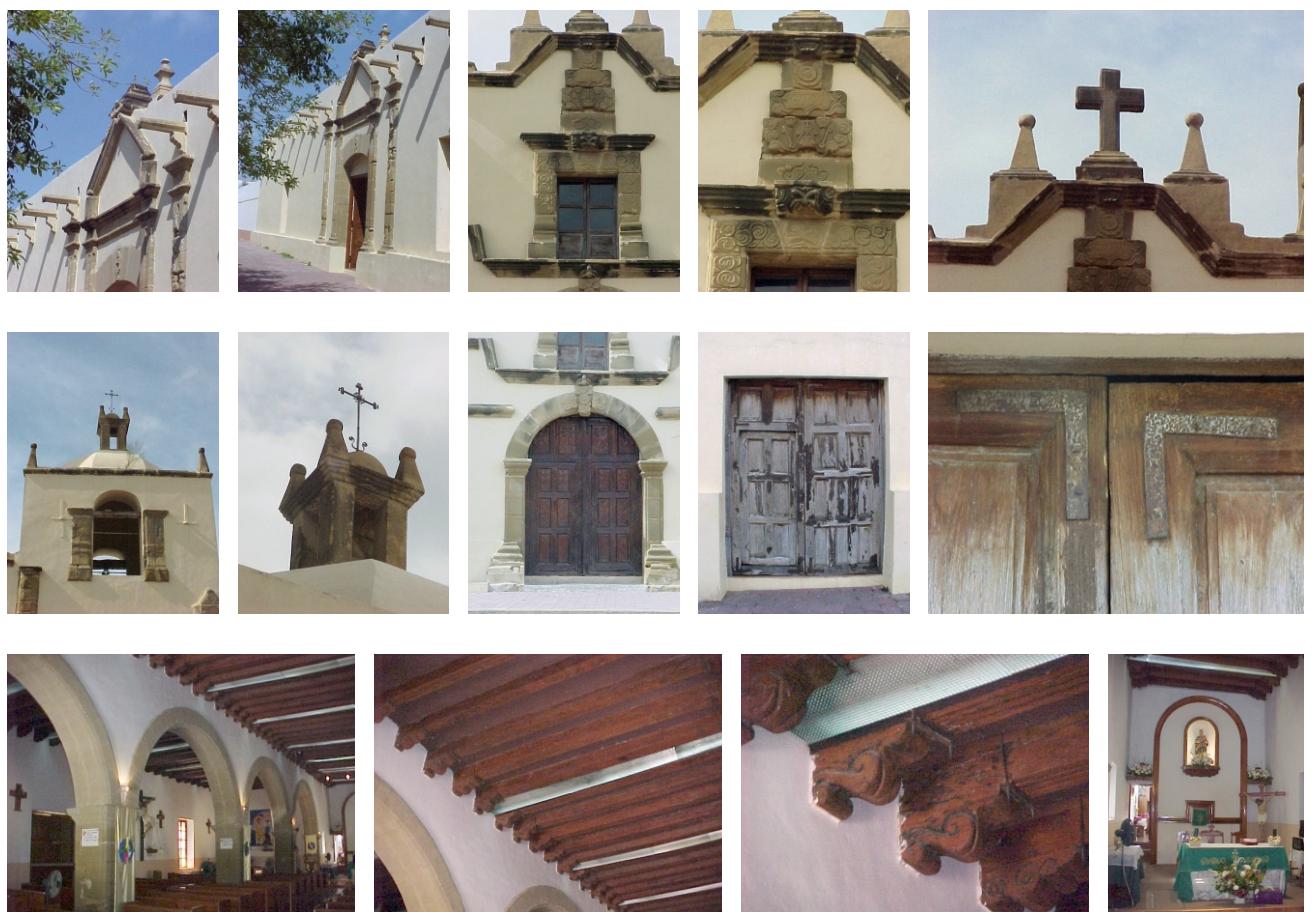
El marco de la ventana del coro, que descansa sobre la cornisa antedicha, tiene prolíjamente adornado su marco y es cerrado a su vez por una corta cornisa en la que sobresale una talla de bulto de un pelícano bicéfalo que clava sus dos picos en el pechode acuerdo a la interpretación del investigador Octavio Herrera, se trata del águila bicéfala que caracteriza a la corona española. La ornamentación continúa en los cuatro sillares que ya he mencionado, concentrándose en el segundo, de abajo hacia arriba, donde se realzan en líneas un corazón coronado por la cruz, puesto entre las llaves pontificias de la iglesia. En la pieza siguiente, en relieve también, se halla una cartela con la leyenda: *D. 16 ENER. DE 1795 As....* Un remate rectilíneo, cortado por una sencilla cornisa, completa la fachada que culmina con una cruz de piedra de factura reciente. A los lados dos pilas de dos ordenes, limitan el pórtico.”

Por último cabe mencionar que en un costado lateral se encuentra un acceso al templo, en el que destaca un elegante timpán, cuyos brazos se apoyan en dos tambores de guerra.

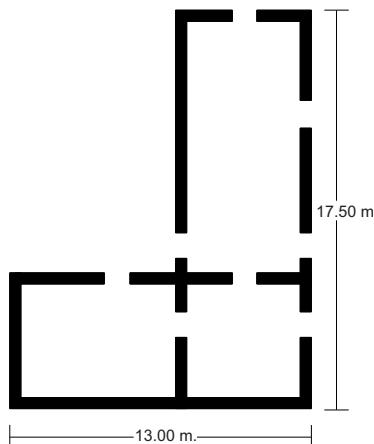
PLANTA ARQUITECTÓNICA

Fachada: Aplanado
Muros: Piedra arenisca
Ancho de Muros: 0.60 Metros
Entrepisos:
Cubierta: Vigas de madera, terrado
Forma: Inclinada
Niveles: 1
Superficie del Predio: 598.00 Metros Cuadrados
Área de Construcción: 132.00 Metros Cuadrados
Otros Elementos:
Estado de Conservación:
RESTAURADA CONSERVADA DETERIORADA

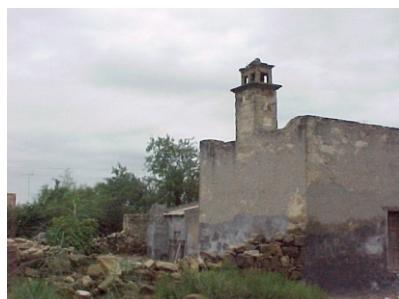
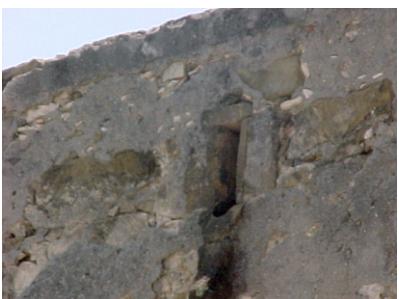
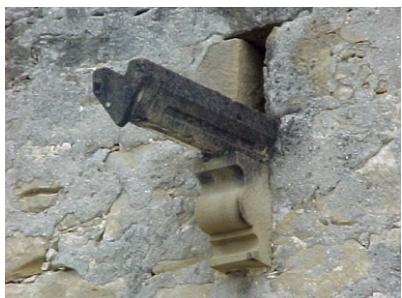
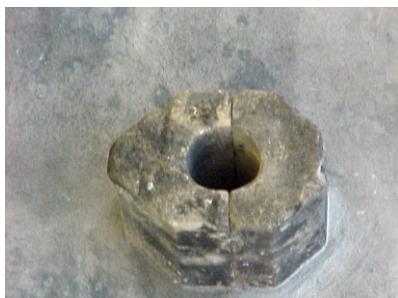
7.- OBSERVACIONES:

Es el presente un inmueble tipo casa habitación que conserva sin grandes alteraciones su impronta constructiva del temprano siglo XIX. Está fabricado de piedra arenisca, con muros que muestran la piedra aparente, al haberse perdido por erosión su aplanado original. La cubierta es de vigas de madera y terrado, con una sucesión de gárgolas en la parte superior de la fachada, labradas de piedra, con una base tipo ménsula, pero, además, en el muro de la parte posterior del inmueble tiene un desagüe a base de un conducto que corre por el interior del muro, y que desfoga en su parte inferior a través de un tubo corto de piedra (un detalle raro, que en este caso se puede documentar). La planta constructiva en forma de "L", con 17.50 por 13 metros, formando en su interior tres habitaciones, una de ellas cocina, de la que se desprende un largo tiro de chimenea, que en la parte superior forma un segmento en el que se encuentran la ventilación, con una cubierta superior. Por sus características, este es uno de los inmuebles históricos más interesantes de Mier.

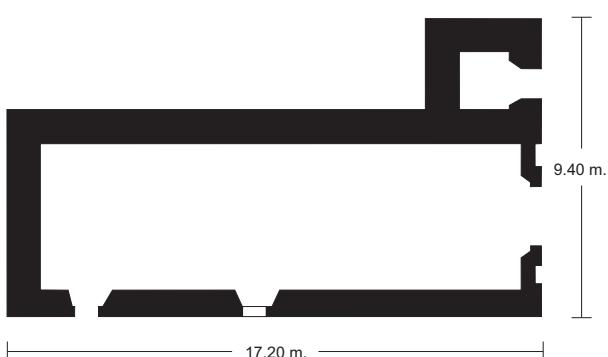
PLANTA ARQUITECTÓNICA

Fachada: Aparente
Muros: Piedra
Ancho de Muros: 0.90 Metros
Entrepisos:
Cubierta: Vigüeta y bóvedilla
Forma: Plana
Niveles: 1
Superficie del Predio: 1,785.00 Metros Cuadrados
Área de Construcción: 122.00 Metros Cuadrados
Otros Elementos:
Estado de Conservación:
RESTAURADA ● CONSERVADA ○ DETERIORADA ○

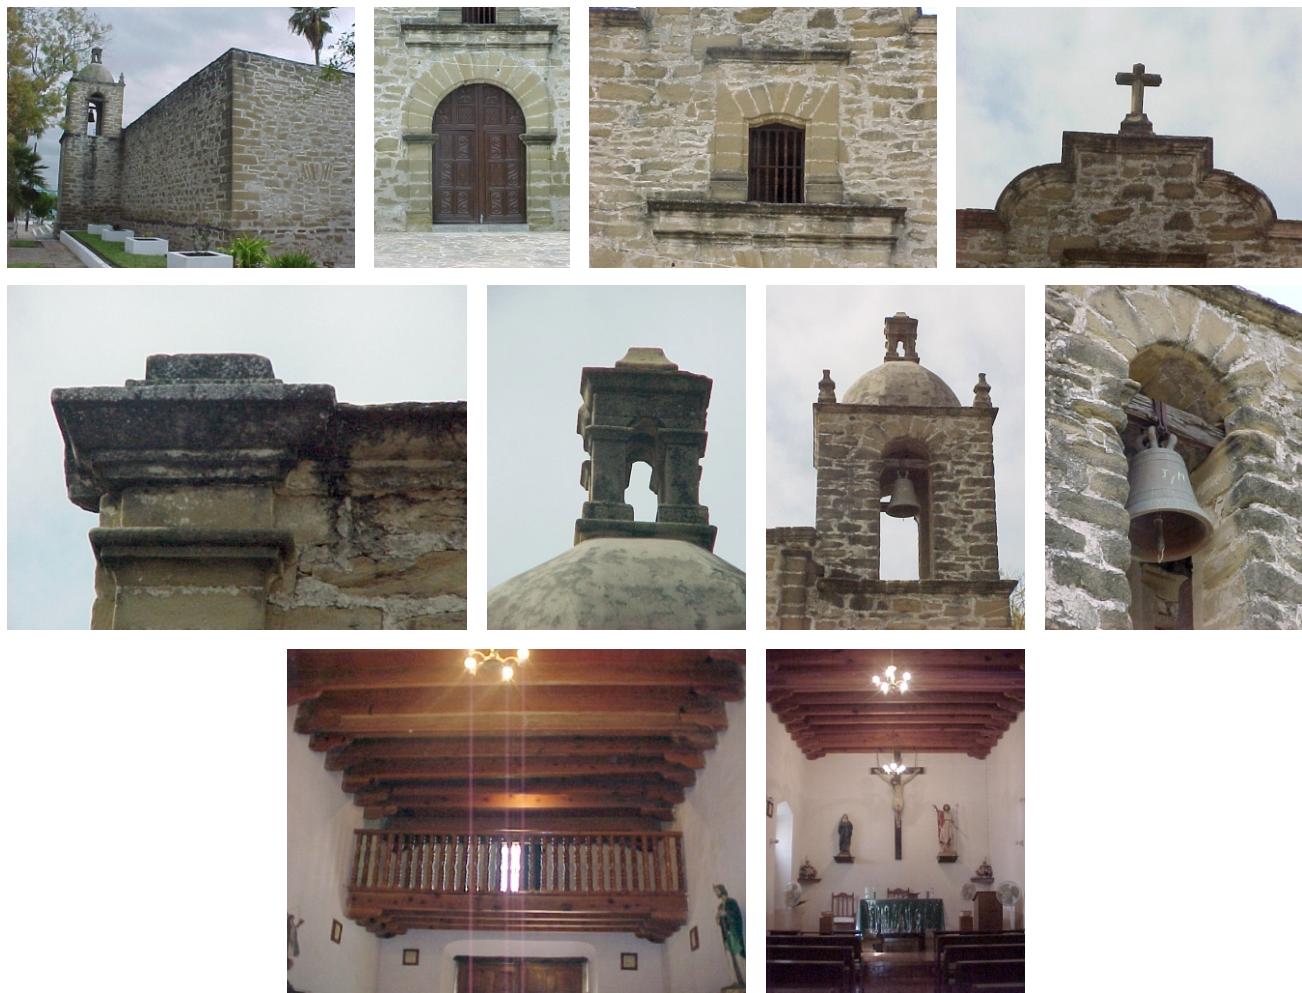
Se trata de un edificio construido para fines religiosos que, aunque construido en los primeros años de la vida independiente, siguió los cánones constructivos del período colonial. Está construido enteramente de piedra arenisca, con sus muros aparentes y la cubierta de vigueta y bovedilla, la que ya ha reemplazado al terrado original, al ser restaurado el inmueble en la segunda mitad del siglo XX. En general, guarda proporciones similares a la parroquia de la Purísima Concepción, en cuanto a su portada y la disposición de la torre del campanario. Su portada se enmarca en pilastras y en cuyo centro se ubica el acceso principal, bordeado por jambas tipo pilastras, las que sostienen un dintel en forma de moldura que se circunscribe al medio punto del vano; y, encima de este conjunto, un par de cornisas sobre las que se ubica la ventanilla del coro, también bordeada por una moldura corrida jambas-dintel. Por último, la fachada está coronada con un recorte que se pronuncia hacia el centro de su eje, sobre el que se distingue una cruz de piedra. La torre por su parte es de dos cuerpos: en el primero tiene un vano de acceso, mientras que el segundo tiene los angostos vanos del campanario, para ser rematado con una cúpula sobre la que se colocó una linternilla. Dadas sus características, se trata de uno de los edificios históricos más relevantes del estado de Tamaulipas.

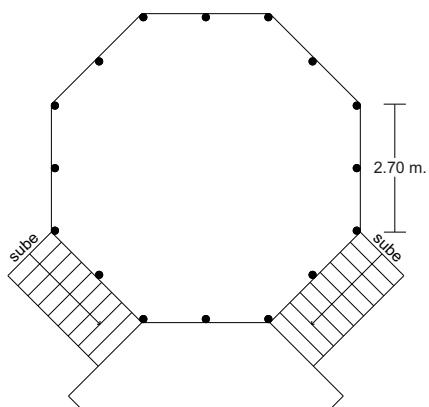
PLANTA ARQUITECTÓNICA

Fachada: Aplanada
Muros: Piedra arenisca
Ancho de Muros: 0.30 Metros
Entrepisos:
Cubierta: Estructura, lámina
Forma: Octagonal
Niveles: 1
Superficie del Predio: 6,270.00 Metros Cuadrados
Área de Construcción: Metros Cuadrados
Otros Elementos:
Estado de Conservación:
RESTAURADA CONSERVADA DETERIORADA

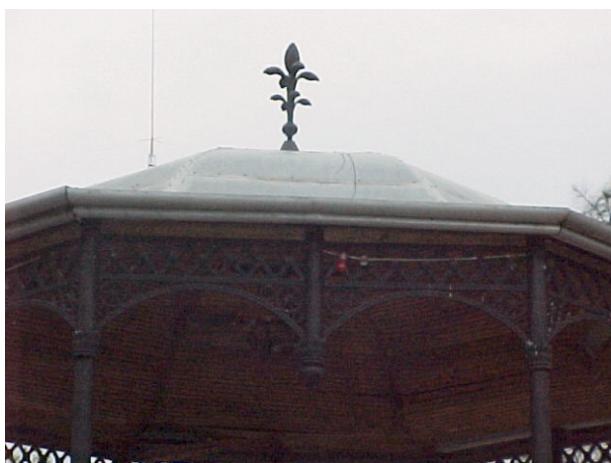
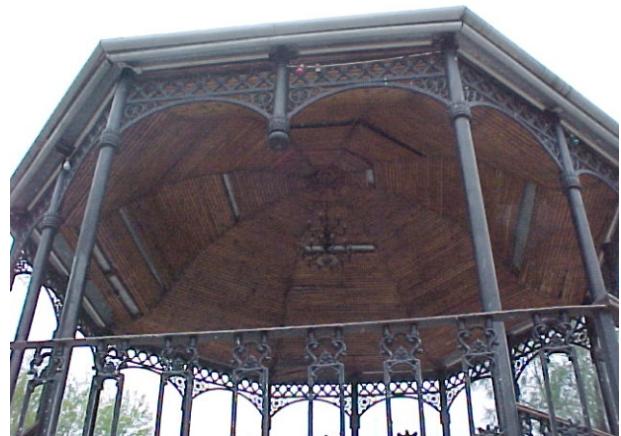
7.- OBSERVACIONES:

El kiosko de la plaza de armas de la Ciudad de Mier es una distinguida construcción erigida sobre una plataforma hexagonal de piedra arenisca, un material típico de la región, a la que se accede por dos escalinatas. Sobre esta base, se desplanta una estructura de hierro con dieciséis soportes enlazados por un barandal forjado, los que van a sostener una cubierta de lámina, coronada por un pequeño remate de aspecto floral. Y aunque su edificación es contemporánea, guarda un especial significado el que este kiosko se ubica en el centro de uno de los espacios públicos con mayor relieve histórico en el estado de Tamaulipas y la frontera norte de México.

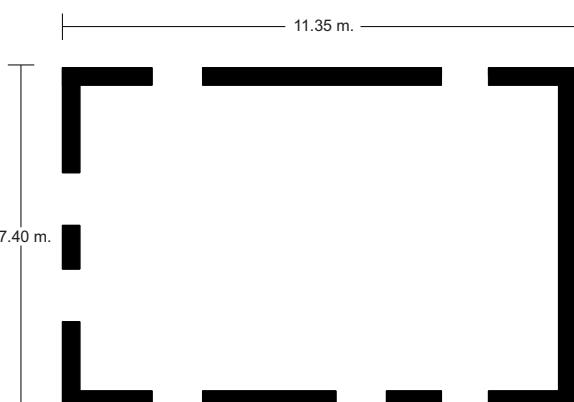
PLANTA ARQUITECTÓNICA

Fachada: Aplanado, aparente
Muros: Piedra arenisca
Ancho de Muros: 0.40 Metros
Entrepisos:
Cubierta: Vigas de madera, terrado
Forma: Inclinada
Niveles: 2
Superficie del Predio: 800.00 Metros Cuadrados
Área de Construcción: 368.00 Metros Cuadrados
Otros Elementos: Chimenea
Estado de Conservación:
RESTAURADA CONSERVADA DETERIORADA

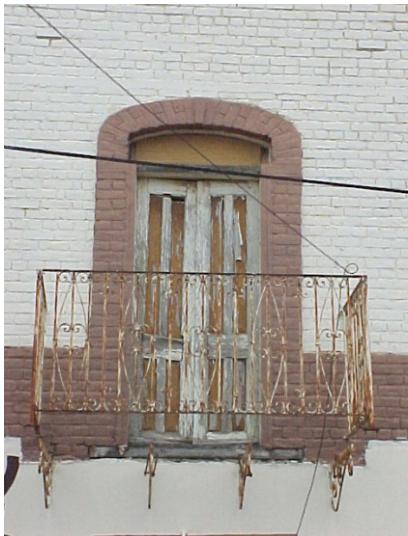
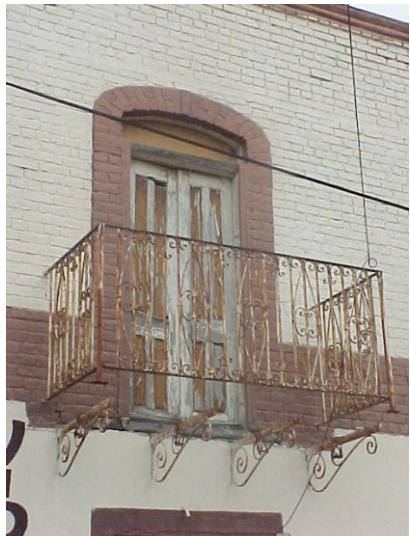
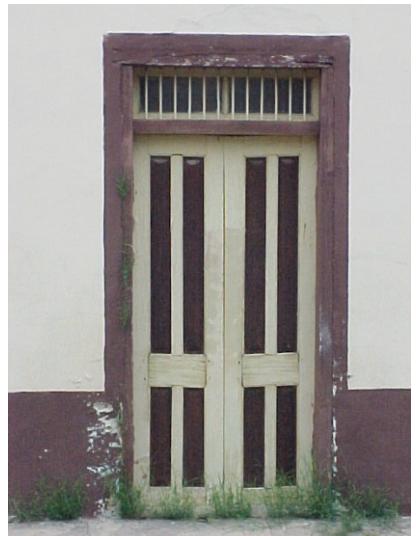
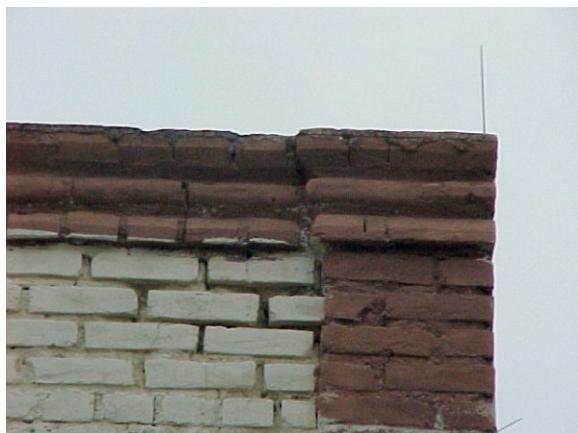
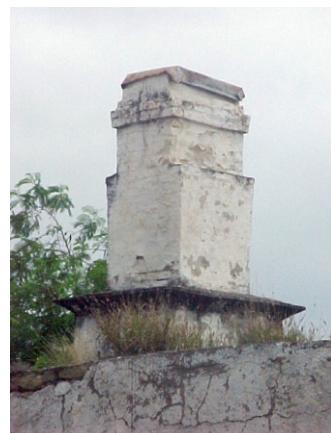
7.- OBSERVACIONES:

Se trata de un inmueble dedicado en su origen al comercio y como casa habitación. Es de dos niveles, y se localiza en una de las esquinas y bocacalles de la plaza de armas de Mier. Su fábrica es mixta a base de piedra arenisca y ladrillo, similar al caso referido en la ficha 040, aunque el presente inmueble se encuentra en buen estado de conservación, debido a que está siendo habitado. Su planta constructiva es rectangular, de 11.35 por 7.40 metros. Los vanos de acceso de su nivel inferior son rectangulares, mientras que tres de ellos del nivel superior, tipo puerta ventana, culminan en forma semicircular, accediendo a balcones individuales de hierro, que han perdido su piso de madera. Todo el exterior del edificio está enmarcado por columnas aparentes, las que van a sostener una discreta cornisa lineal, a lo que se agrega la pintura color crema de los muros, que contrasta con el café que recubre los bordes de los vanos y los marcos del inmueble. La temporalidad constructiva de este edificio se puede situar a principios del siglo XX.

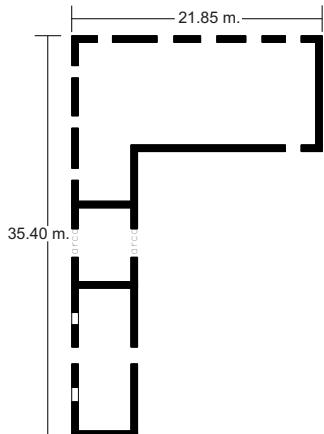
PLANTA ARQUITECTÓNICA

Fachada: Aplanado
Muros: Piedra arenisca
Ancho de Muros: 0.60 Metros
Entrepisos:
Cubierta: Vigas de madera, terrado
Forma: Inclinada
Niveles: 1
Superficie del Predio: 1,722.00 Metros Cuadrados
Área de Construcción: 668.00 Metros Cuadrados
Otros Elementos:
Estado de Conservación:
RESTAURADA CONSERVADA DETERIORADA

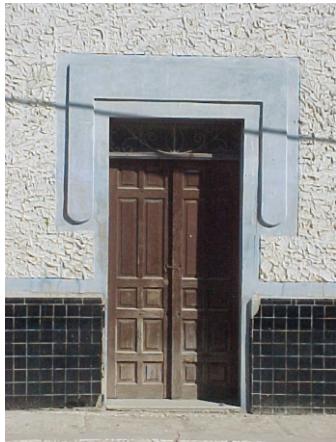
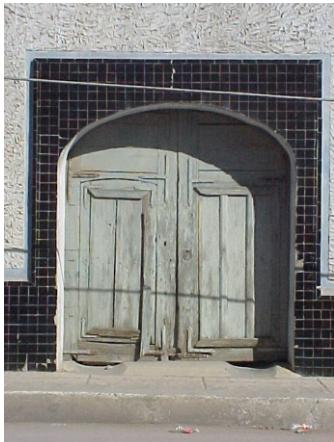
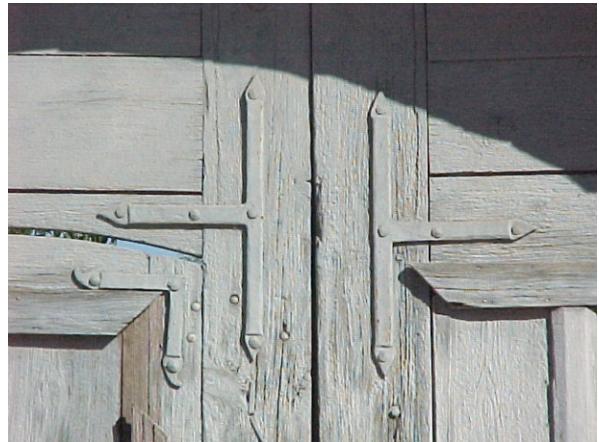
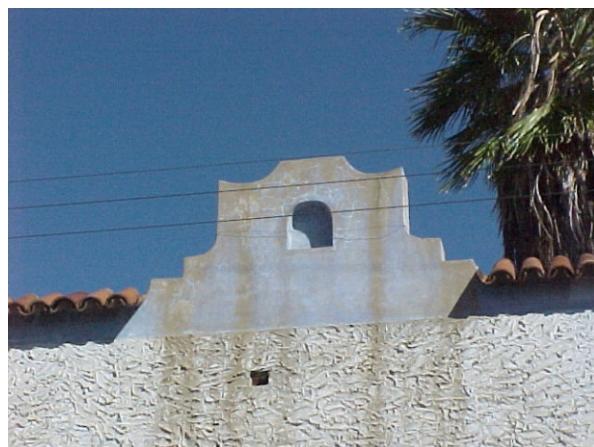
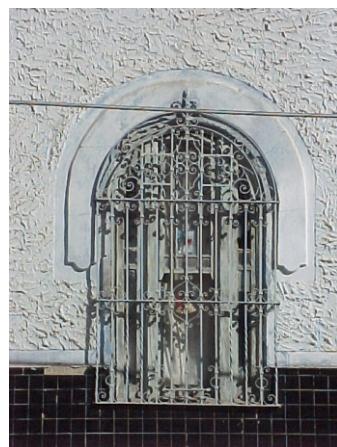
Es el presente un extenso inmueble tipo casa habitación, de un solo nivel, situado en esquina, sobre la antigua Calle Real de Mier. De impronta antigua, fue restaurado hacia mediados del siglo XX, trasformando la apariencia de su fachada, al agregársele un molduras y rodapié de azulejo color negro, al modificarse la forma y la cubierta de los herrajes de sus vanos exteriores, y al rematarse con una cornisa de tejas y promontorios en sus extremos y a lo largo de la parte superior de la fachada, a amanera de pequeños frontispicios. No obstante, el inmueble no perdió su presencia original, como se demuestra en el recio portón, que conserva su madera original. La planta constructiva es en forma de "L", de 35.40 por 21.85 metros. Su temporalidad constructiva se ubica en el siglo XIX.

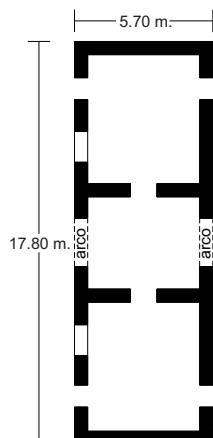
PLANTA ARQUITECTÓNICA

Fachada: Aplanado
Muros: Piedra arenisca
Ancho de Muros: 0.60 Metros
Entrepisos:
Cubierta: Vigas de madera, terrado
Forma: Inclinada
Niveles: 2
Superficie del Predio: 700.00 Metros Cuadrados
Área de Construcción: 177.00 Metros Cuadrados
Otros Elementos:
Estado de Conservación:
RESTAURADA CONSERVADA DETERIORADA

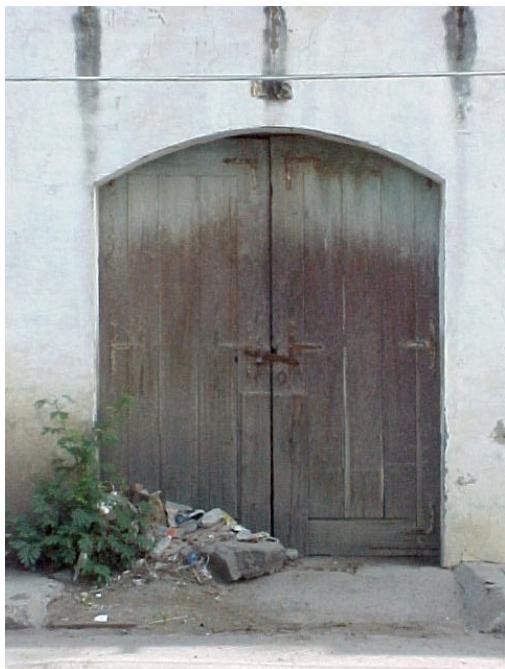
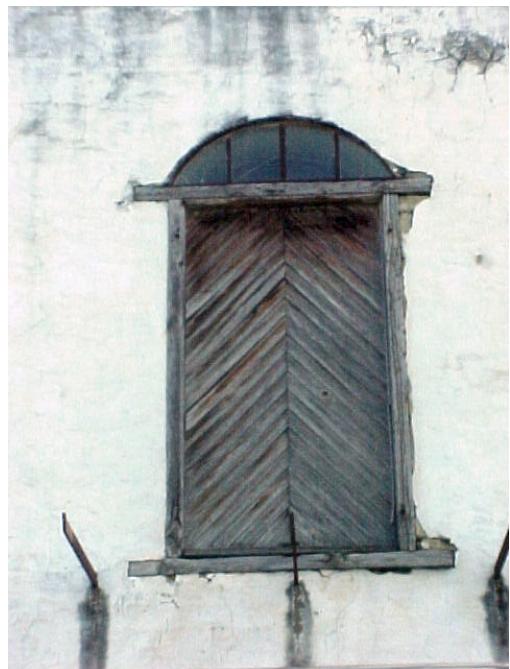
Como el caso del inmueble anterior ficha 049-, con el que colinda, el presente ejemplo es un inmueble cuya antigüedad se remonta al siglo XIX pero que en el siglo XX fue objeto de una restauración que le hizo perder su apariencia original, principalmente al alterarse sus vanos de acceso y ventilación y al cancelarse el uso de su amplio balcón corrido, del que se dejó, no obstante, los salientes de hierro que lo soportaban. Es de dos niveles, amplio, con cubierta de vigas de madera y terrado, fabricado de piedra arenisca, con un amplio portón de acceso, al que se corresponde un ancho vano situado en el nivel superior. Su planta arquitectónica es rectangular, de 17.80 por 5.70. El estado de conservación en el que se encuentra es deficiente.

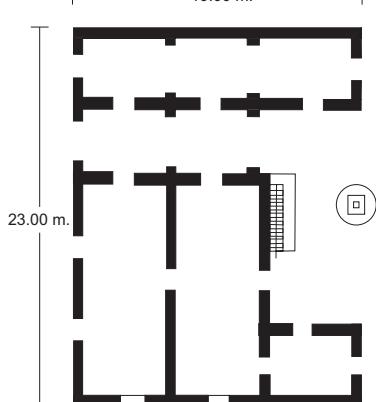
PLANTA ARQUITECTÓNICA

Fachada: Aplanado
Muros: Piedra arenisca
Ancho de Muros:
Entrepisos:
Cubierta: Vigas de madera, terrado
Forma: Plana
Niveles: 2
Superficie del Predio: 1,500.00 Metros Cuadrados
Área de Construcción: 604.00 Metros Cuadrados
Otros Elementos:
Estado de Conservación:
RESTAURADA CONSERVADA DETERIORADA

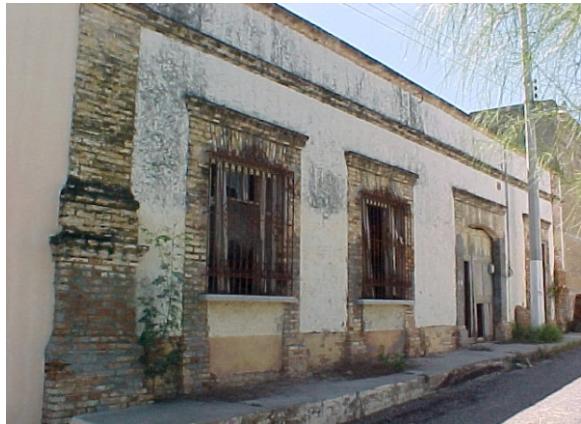
VISTA DE FACHADA

Es el presente un inmueble tipo casa habitación, de un solo nivel, que se encuentra en muy deficientes condiciones de conservación, debido a su abandono y al proceso de destrucción. Está fabricado de ladrillo, de ahí su diferencia con el común de la arquitectura de Mier, y más identificado con los estilos arquitectónicos de río Bravo abajo. Su planta arquitectónica es amplia, formando en su interior cuatro habitaciones, además de una terraza porticada, con arcos de medio punto, al que sigue el patio, en el que se ubica un aljibe. La cubierta es de vigas de madera y terrado, mientras que los pisos son de machimbre de madera, en pésimo estado de conservación. La fachada se enmarca en columnas aparentes de ladrillo, que sobresalen a la superficie del muro, las que van a soportar un entablamento simple, formado por un borde, un arquitrabe liso y una cornisa lineal muy discreta. Los vanos de acceso y el portón (que conserva la madera original de sus puertas) se enmarcan con jambas y dinteles que forman una sola moldura, también elaborados de ladrillo aparente, formando una pequeña cornisa en el remate de los dinteles. La temporalidad constructiva de este edificio se ubica a fines del siglo XIX.

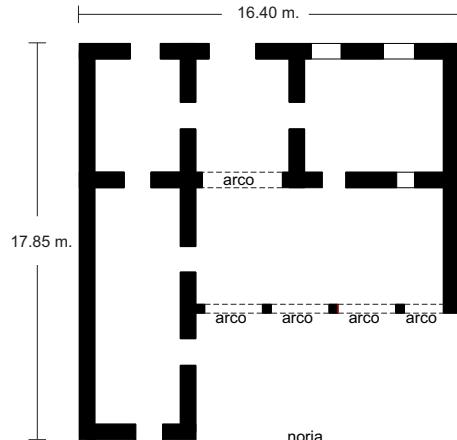
PLANTA ARQUITECTÓNICA

Fachada: Aplanado
Muros: Tabique
Ancho de Muros: 0.60 Metros
Entrepisos:
Cubierta: Vigas de madera, terrado
Forma: Plana
Niveles: 1
Superficie del Predio: 840.00 Metros Cuadrados
Área de Construcción: 153.00 Metros Cuadrados
Otros Elementos: Noria
Estado de Conservación:
RESTAURADA CONSERVADA DETERIORADA

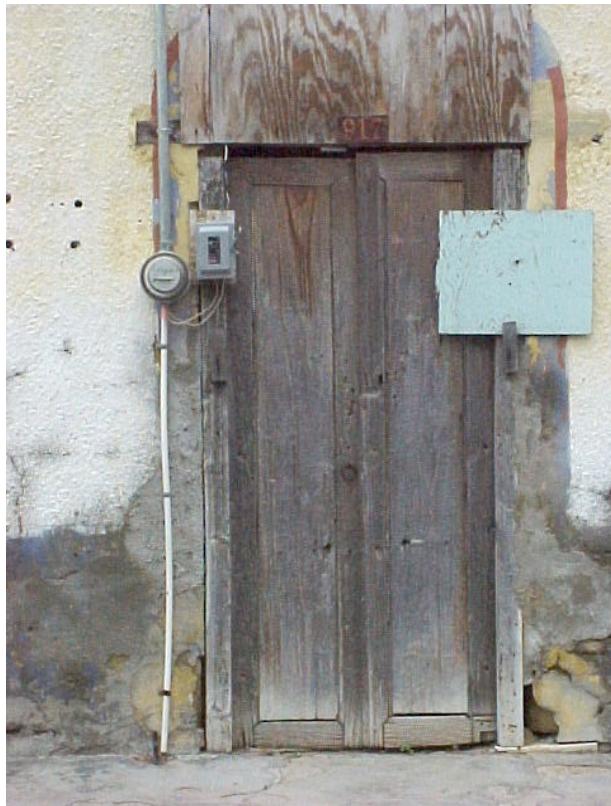
Se trata de un edificio tipo casa habitación, de un solo nivel, que se encuentra en malas condiciones de conservación, a pesar de estar habitado. Su fabricación es de piedra arenisca, con sus muros externos aplanados y cubierta de vigas de madera y terrado. Destaca sobre el muro de su fachada la presencia de una base de hierro forjado sobre la que pendía un farol. Su planta arquitectónica es rectangular, de 17.85 por 5.60 metros, formando en su interior dos habitaciones intercomunicadas. Conserva la madera original de sus vanos de acceso. Cabe resaltar que se ubica en la vecindad inmediata con otra construcciones de su época, lo que proporciona al conjunto un valor añadido. Su temporalidad constructiva es del siglo XIX.

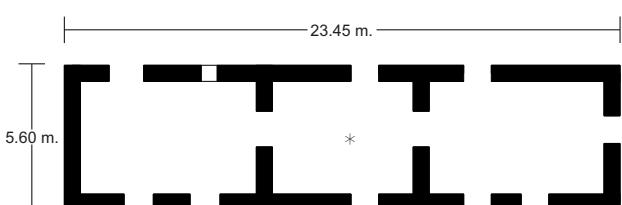
PLANTA ARQUITECTÓNICA

Fachada: Aplanado
Muros: Piedra arenisca
Ancho de Muros: 0.60 Metros
Entrepisos:
Cubierta: Vigas de madera, terrado
Forma: Plana
Niveles: 1
Superficie del Predio: 574.00 Metros Cuadrados
Área de Construcción: 194.00 Metros Cuadrados
Otros Elementos:
Estado de Conservación:
RESTAURADA CONSERVADA DETERIORADA

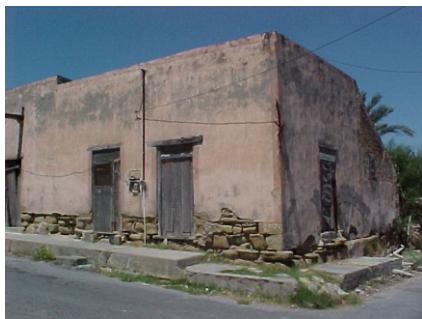
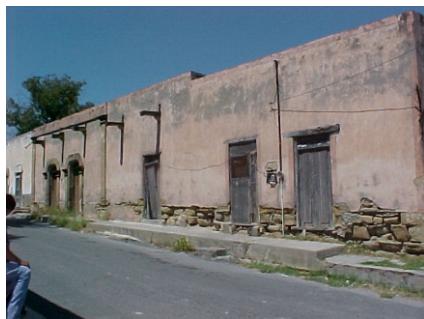
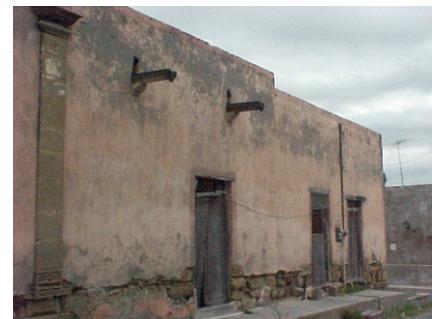
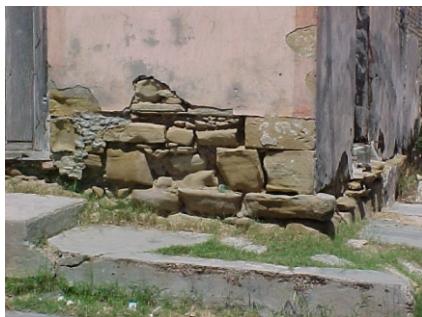
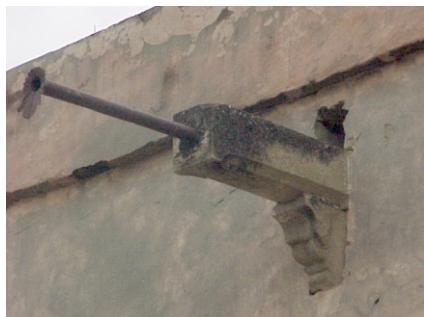
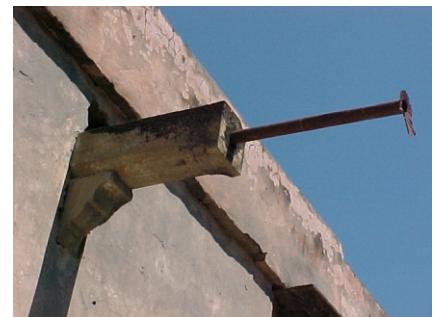
Es el presente inmueble un edificio tipo casa habitación, de un solo nivel, situado en esquina y formado por dos estructuras, desplantado sobre un terreno en desnivel, en la vecindad de otras construcciones del siglo XIX, que le proporcionan un valor agregado al conjunto. La primera de las estructuras es un inmueble cuya fachada está enmarcada en sus extremos con pilastras, talladas en piedra arenisca natural las que presentan un rosetón labrado en el soporte del capitel; sin embargo, no sostienen ningún entablamiento. Posee igualmente en la fachada dos vanos de acceso, ambos culminando en forma semicircular (en cuya curvatura tienen una ventila de hierro encima de la madera de las puertas); está bordeados con jambas que son en forma de columnas, las que sostienen la moldura semicircular del dintel. Otro rasgo relevante son las tres gárgolas de la parte superior de su fachada, labradas en piedra arenisca, de las que sobresalen (dos de ellas), un conducto de hierro en cuyo extremo tiene una figura en forma de rosetón. La segunda estructura de la presente propiedad forma el segmento que se prolonga hasta la esquina, situado sobre un nivel inferior que el anterior. No tiene mayores relieves arquitectónicos en su fachada, salvo el par de gárgolas labradas de piedra arenisca con base a la manera de ménsulas. Sus vanos de acceso son rectangulares, conservando los marcos y maderas de sus puertas. La planta arquitectónica de ambas estructuras tiene una figura rectangular, de 23.45 por 5.60 metros, formando en su interior tres habitaciones intercomunicadas. Se trata, en suma, de uno de los edificios históricos más bien conservados en la Ciudad de Mier.

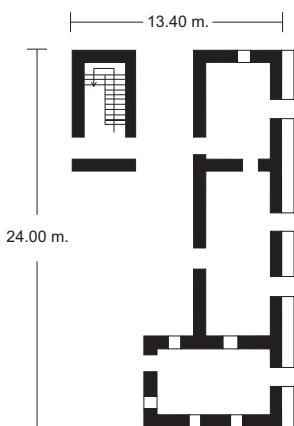
PLANTA ARQUITECTÓNICA

Fachada: Aparente
Muros: Piedra arenisca
Ancho de Muros: 0.65 Metros
Entrepisos:
Cubierta: Vigas de madera, terrado
Forma: Inclinada
Niveles: 2
Superficie del Predio: 1,785.00 Metros Cuadrados
Área de Construcción: 195.00 Metros Cuadrados
Otros Elementos:
Estado de Conservación:
RESTAURADA CONSERVADA DETERIORADA
