REGISTRO ESTATAL DEL PATRIMONIO HISTÓRICO ARTÍSTICO EDIFICADO

SECRETARÍA
DE DESARROLLO URBANO
Y MEDIO AMBIENTE

M I E R

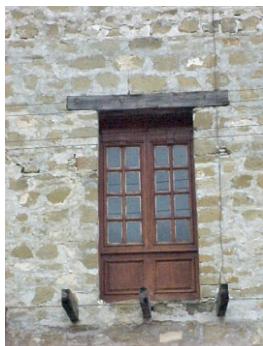
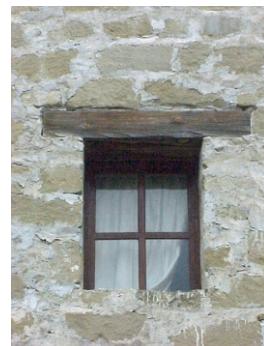
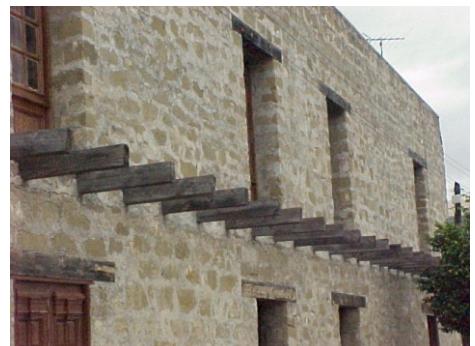
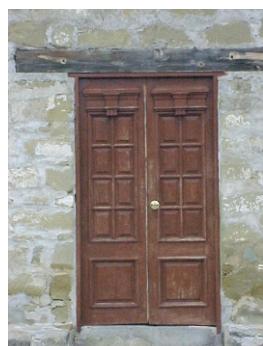
7.- OBSERVACIONES:

Se trata de un inmueble dedicado para usos culturales, y que originalmente se utilizó como casa habitación. Fue restaurado ampliamente en la década de 1980, cuando se consolidaron sus muros y se les cambiaron completamente las estructuras del entresuelo y la cubierta, al igual que se le agregó una escalera en la parte posterior. Es de dos niveles, de planta arquitectónica rectangular, construido a base de piedra arenisca. Originalmente debió tener sus muros aplanados, pero ahora presentan la piedra aparente. Dada su ubicación, mantiene el contexto constructivo de la plaza de San Juan, lo que permite que la capilla que se encuentra a su lado no desmerezca en el horizonte urbano en el que se encuentra. Su temporalidad constructiva es del siglo XIX.

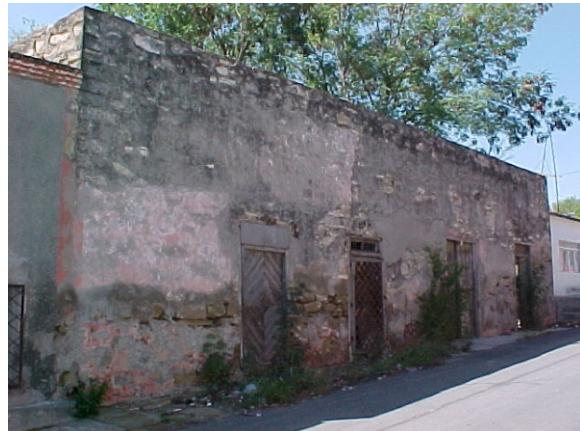
VISTA DE FACHADA

Estado: Tamaulipas
Municipio: Mier
Localidad: Cd Mier
Colonia o barrio: Zona Centro
Calle y número: J. H. Palacios entre Allende y Terán
209
Distrito: 01
AGEB:

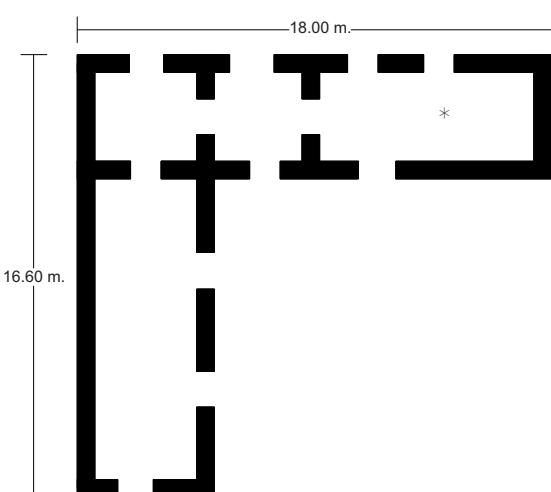
PLANTA ARQUITECTÓNICA

Fachada: Aplanado
Muros: Piedra arenisca
Ancho de Muros: 0.70 Metros
Entrepisos:
Cubierta: Vigas de madera
Forma: Plana
Niveles: 1
Superficie del Predio: 1,241.00 Metros Cuadrados
Área de Construcción: 207.00 Metros Cuadrados
Otros Elementos:
Estado de Conservación:
RESTAURADA CONSERVADA DETERIORADA

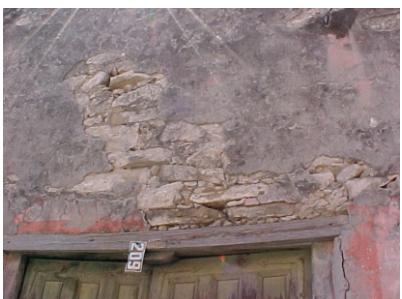
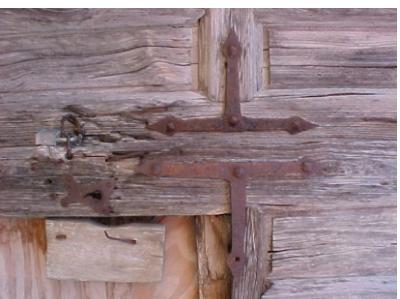
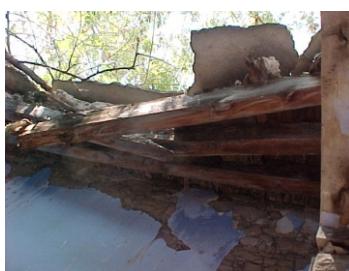
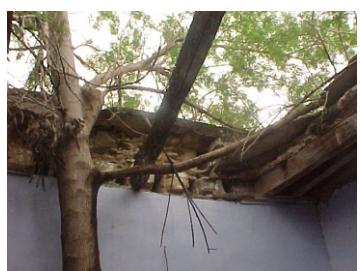
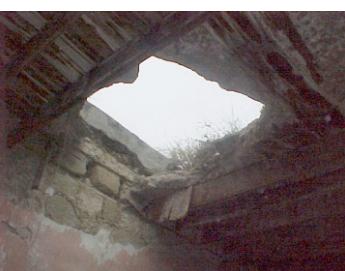
7.- OBSERVACIONES:

Se trata de un inmueble tipo casa habitación, que se encuentra en pésimo estado de conservación, debido a su abandono. Está fabricado a base de piedra arenisca, con sus muros externos aplanados, aunque muestra evidencias notables de erosión. Tiene un portón y varios vanos de acceso y ventilación, todos conservando su madera original. La cubierta de vigas y terrado presenta porciones que se han desplomado y en general toda la techumbre está en malas condiciones. Su planta arquitectónica es en forma de “L”, midiendo longitudinalmente 16.60 metros uno de sus lados, y el otro 18 metros, formando en su interior cuatro habitaciones, incluyendo el espacio del portón, que comunica directamente el patio de la propiedad. Su temporalidad constructiva, como lo indica la viga maestra, es de la primera mitad del siglo XIX.

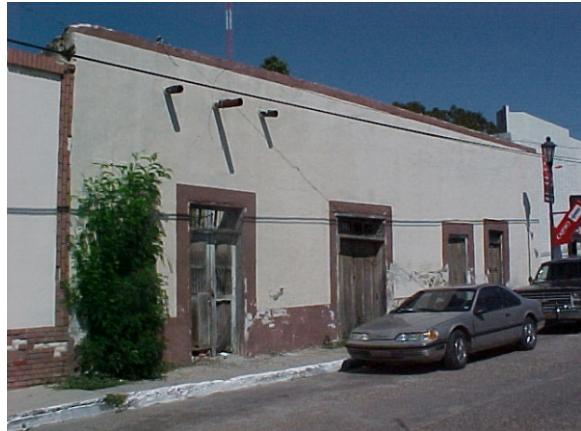
VISTA DE FACHADA

Estado: Tamaulipas
Municipio: Mier
Localidad: Cd Mier
Colonia o barrio: Zona Centro
Calle y número: Morelos entre Obregón y J. H.
Palacios 103 - 105
Distrito: 01
AGEB: 021-8

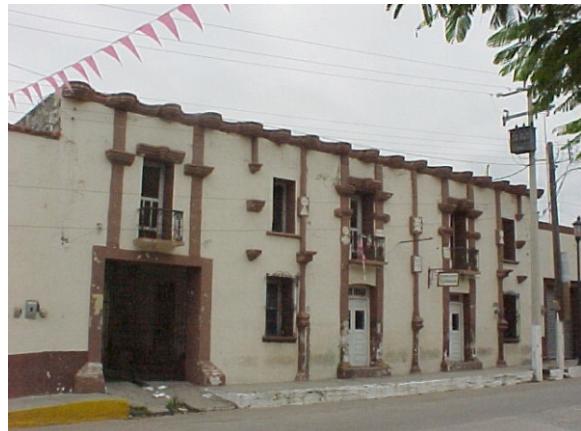
VISTA DE FACHADA

Estado: Tamaulipas
Municipio: Mier
Localidad: Cd Mier
Colonia o barrio: Zona Centro
Calle y número: Obregón entre Allende e Hidalgo
107
Distrito: 01
AGEB: 021-8

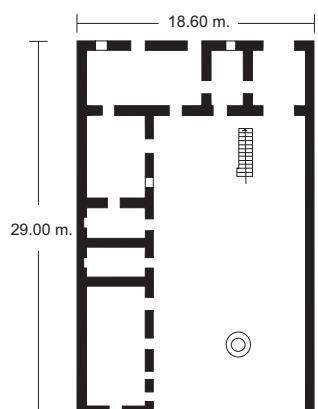
PLANTA ARQUITECTÓNICA

Fachada: Aplanado
Muros: Piedra
Ancho de Muros: 0.66 Metros
Entrepisos: Concreto
Cubierta: Concreto
Forma: Plana
Niveles: 2
Superficie del Predio: 595.00 Metros Cuadrados
Área de Construcción: 601.00 Metros Cuadrados
Otros Elementos: Pozo
Estado de Conservación:
RESTAURADA CONSERVADA DETERIORADA

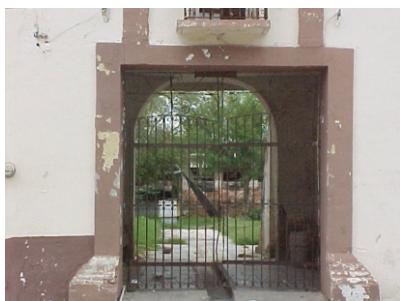
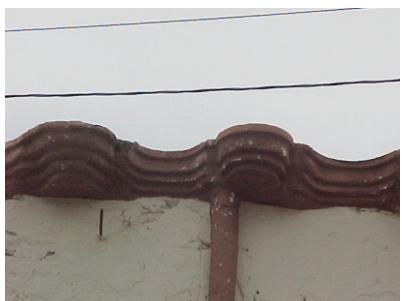
7.- OBSERVACIONES:

Se trata de un edificio de dos niveles, construido a base de piedra arenisca, el que ha sido repetidamente transformado, pero que conserva la pátina de su antigüedad gracias a los elementos de su fachada. Toda ella se enmarca con columnas que, de tramo en tramo, se interrumpen por la presencia de pequeños escudos, destacando también las gruesas jambas que bordean sus vanos de acceso y ventilación. Pero, sobre todo, destaca la gruesa cornisa salediza y ondulante que corona el inmueble, la que le imprime su característica principal.

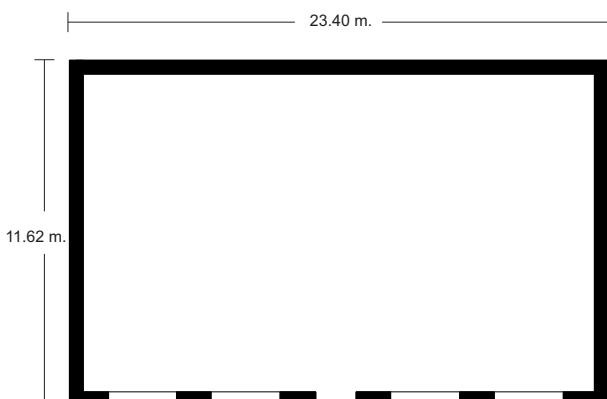
PLANTA ARQUITECTÓNICA

Fachada: Aplanado
Muros: Piedra
Ancho de Muros: 0.60 Metros
Entrepisos:
Cubierta: Concreto
Forma: Plana
Niveles: 1
Superficie del Predio: 792.00 Metros Cuadrados
Área de Construcción: 272.00 Metros Cuadrados
Otros Elementos:
Estado de Conservación:
RESTAURADA CONSERVADA DETERIORADA

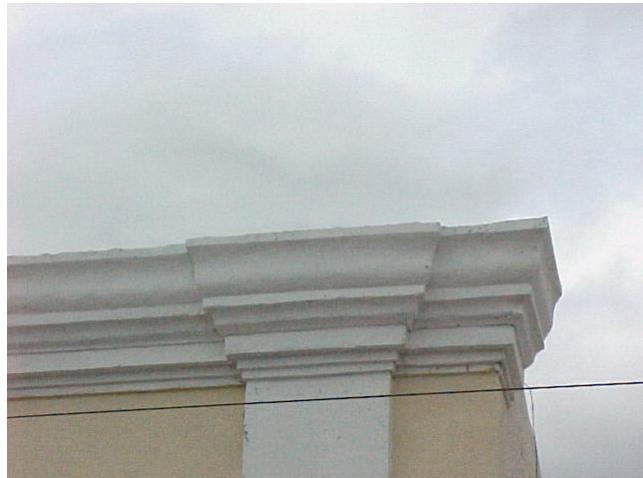
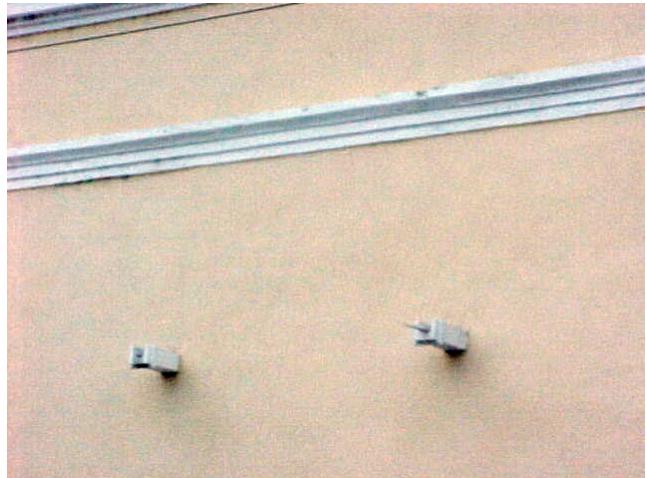
7.- OBSERVACIONES:

Se trata de un inmueble edificado originalmente para usos escolares, y que, más tarde, fue ampliamente alterado en todo su conjunto arquitectónico, dedicándose como casino de eventos sociales. De su estructura antigua sólo conserva la fachada, aunque también modificada, ya que perdió el frontispicio, de ahí que la pilastras de sus extremos, sólo soporten ahora una cornisa escalonada. Los espacios de sus vanos de acceso y ventilación igualmente fueron modificados. No obstante, el edificio conserva su presencia dentro del contexto urbano de Mier.

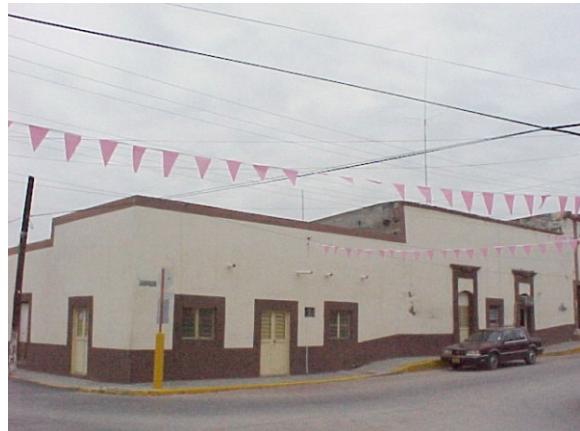
VISTA DE FACHADA

Estado: Tamaulipas
Municipio: Mier
Localidad: Cd Mier
Colonia o barrio: Zona Centro
Calle y número: Obregón esq. Con Allende 111
Distrito: 01
AGEB: 021-8

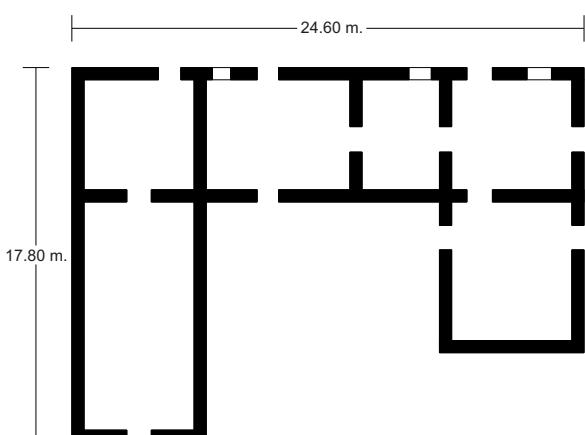
PLANTA ARQUITECTÓNICA

Fachada: Aplanado
Muros: Piedra arenisca
Ancho de Muros: 0.60 Metros
Entrepisos:
Cubierta: Lámina, Vigas
Forma: Plana
Niveles: 1
Superficie del Predio: 1,705.00 Metros Cuadrados
Área de Construcción: 437.00 Metros Cuadrados
Otros Elementos:
Estado de Conservación:
RESTAURADA ○ CONSERVADA ● DETERIORADA ○

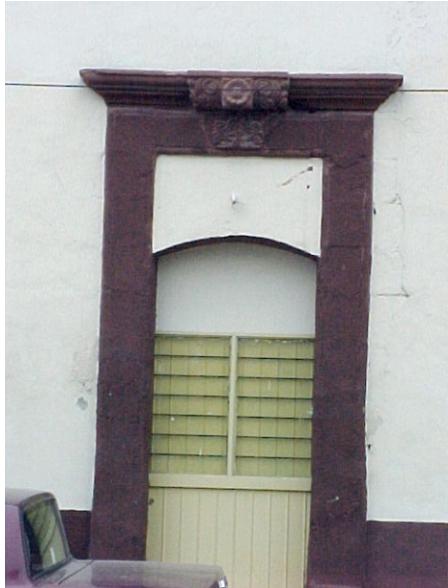
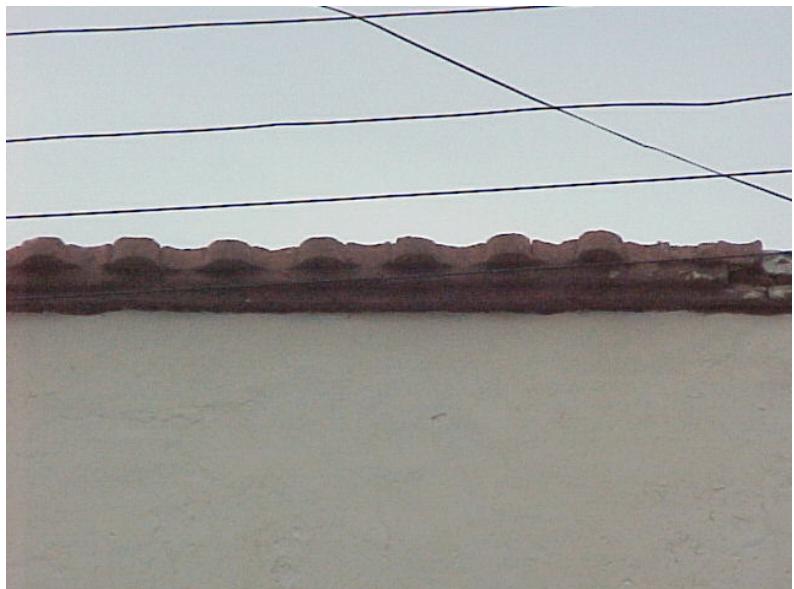
7.- OBSERVACIONES:

Se trata de un inmueble tipo casa habitación, localizado en esquina, que actualmente lo forman dos estructuras, una más alta que la otra, debido a que están en desnivel, frente a la plaza de armas de la localidad. Es evidente el hecho de que han sufrido modificaciones importantes. En la primera estructura, la que está en la esquina, nada relevante existe en ella en términos arquitectónicos, salvo que coadyuva a que este segmento de inmuebles mantengan la unidad urbana de la plaza, máxime con el uso de una pintura que los uniforma. La segunda estructura, como la anterior, está fabricada de piedra arenisca. Tiene una mayor altura e igualmente sus muros externos están aplanados. En la parte superior de la fachada conserva una muy discreta cornisa ondulante. El detalle más relevante son las dos molduras de sus vanos de acceso, fabricadas de una talla de piedra arenisca, cuyos dinteles guardan similitud a ciertos detalles de la iglesia parroquial, como son la decoración arborecente de la piedra clave. Este detalle fecha al inmueble en el siglo XVIII, a pesar de que ha perdido elementos originales, como la cubierta de vigas y terrado. La planta arquitectónica de tiene un frente de 24.60 metros, con dos alas en sus extremos que se extienden hacia el fondo de la propiedad, siendo la mayor de ellas de 17.80 metros de longitud.

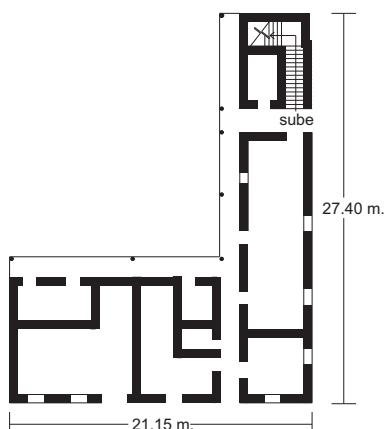
PLANTA ARQUITECTÓNICA

Fachada: Aplanado
Muros: 0.60 Metros
Ancho de Muros: Concreto
Entrepisos: Concreto
Cubierta: Plana
Forma: 2
Niveles:
Superficie del Predio: 1,705.00 Metros Cuadrados
Área de Construcción: 579.50 Metros Cuadrados
Otros Elementos:
Estado de Conservación:
RESTAURADA CONSERVADA DETERIORADA

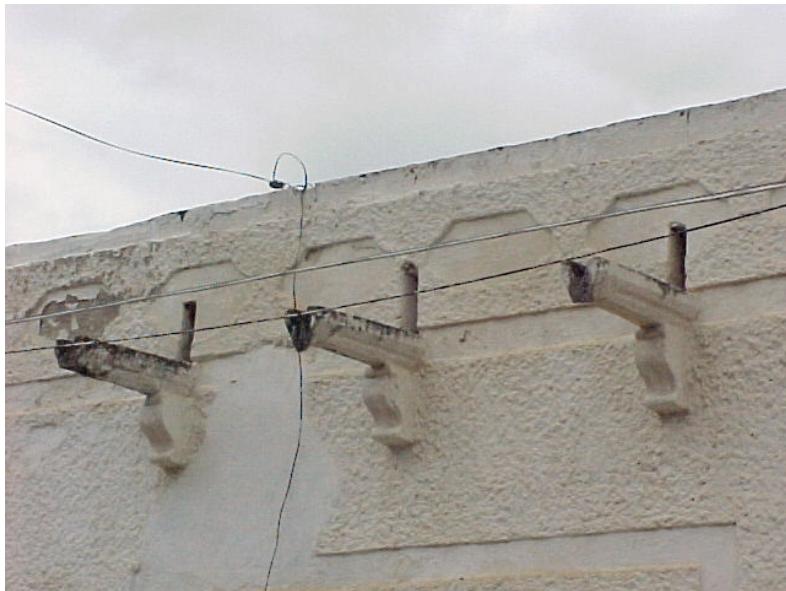
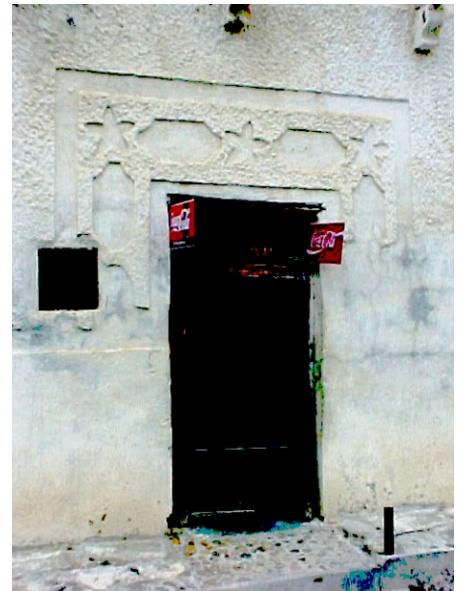
Es el presente un inmueble tipo casa habitación, de un solo nivel, localizado en esquina, de un solo nivel. Está fabricado de piedra arenisca, con sus muros externos aplanados, con relieves entresacados, que seguramente no son originales a su temporalidad constructiva. Su cubierta es de vigas y terrado, poseyendo viga maestra marcada con la fecha de construcción, lo que proporciona un valor agregado al edificio. Igualmente destaca en su fachada la presencia de una sucesión de sólidas gárgolas de piedra tallada, con soporte tipo ménsula. Sus vanos de acceso son rectangulares. El estado de conservación no es bueno, a pesar de encontrarse habitado.

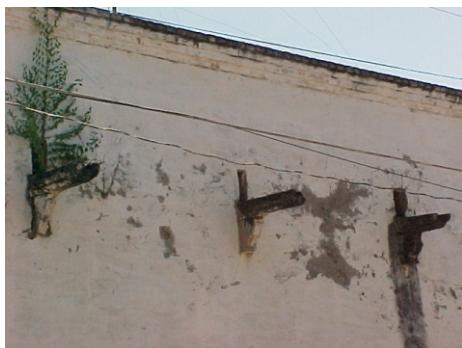
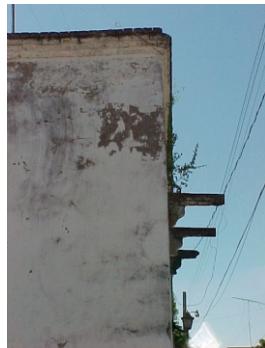
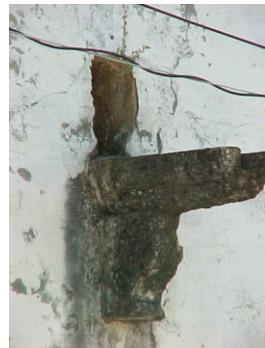
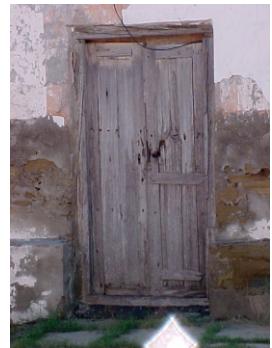
Se trata de un edificio tipo casa habitación, de un solo nivel, localizado en esquina, en la vecindad de uno de los inmuebles donde ocurrieron los hechos de la aprehensión de la expedición punitiva texana en 1842 ficha 056-, por lo que cumple una importante función de contexto urbano, además de ser él mismo un inmueble de una antigüedad certificada en su viga maestra. Está construido de piedra arenisca, con muros aplanados y cubierta de vigas de madera y terrado. Sus muros externos muestra evidencias de erosión, así como las tres gárgolas que se sitúan en su fachada principal, la que culmina con una cornisa lineal muy sencilla. Los vanos de acceso son rectangulares, conservando la madera original de sus puertas. Su planta arquitectónica es rectangular, de 17.16 por 5.80. formando dos habitaciones inter comunicadas entre sí. Su estado de conservación es malo.

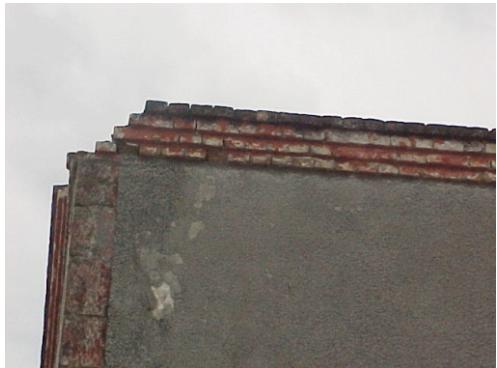
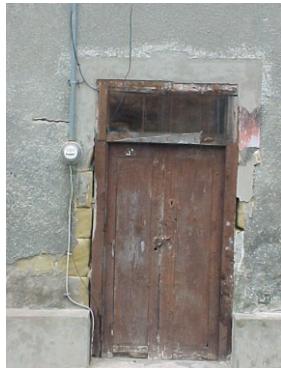
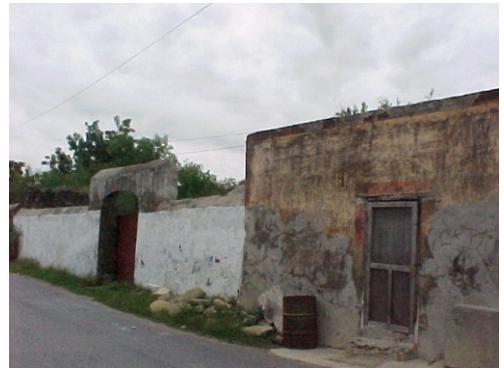
Es el presente un inmueble tipo casa habitación, de un solo nivel, localizado en esquina. Su factura constructiva es del siglo XIX, aunque en algún momento posterior fue alterado su aspecto exterior, al aplanarse sus muros externos con cemento y colocársele una cornisa de ladrillos rojos escalonados. Los vanos de sus accesos y ventilación son rectangulares, conservando su madera original. La cubierta es de vigas de madera y terrado. La planta constructiva forma dos habitaciones, con una proporción de 16.25 por 9.80 metros. Su estado de conservación es deteriorado.

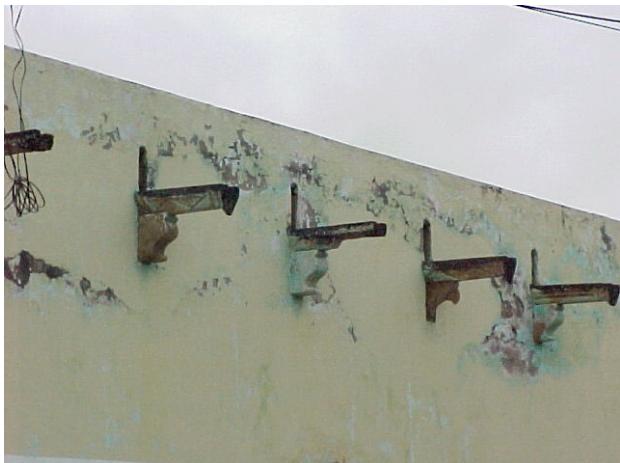
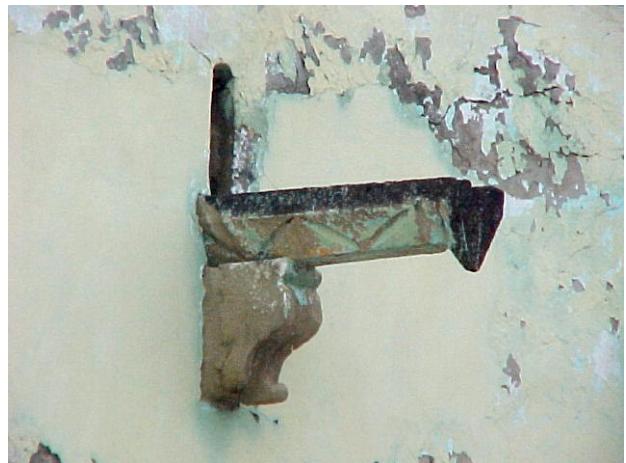
Se trata de un inmueble tipo casa habitación, de un solo nivel, localizado en esquina. está fabricado de piedra arenisca, con muros externos aplanados, con cubierta de vigas de madera y terrado. Los vanos de acceso y ventilación han sido modificados, resaltando en cuanto a su originalidad la sucesión de gárgolas de piedra arenisca tallada, con base tipo ménsula. La planta arquitectónica es rectangular, de 16.90 por 5.50 metros, formando en su interior dos habitaciones intercomunicadas. Su estado de conservación es malo, a pesar de que se encuentra habitado y, por cuanto a la temporalidad constructiva del edificio, sin duda es del siglo XIX.

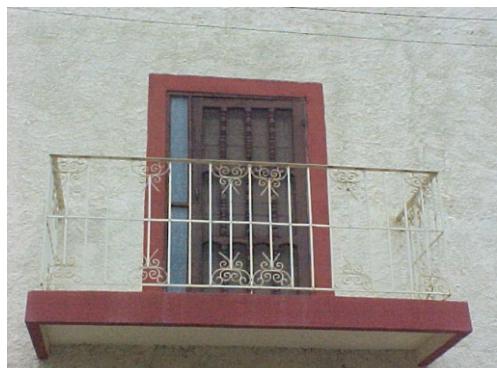
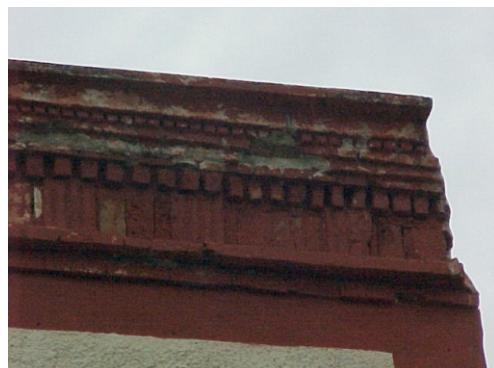
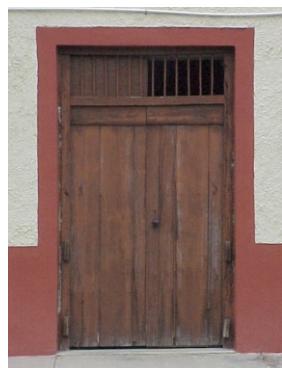
Es el presente un gran inmueble seguramente construido originalmente para usos mercantiles y como casa habitación. Es de dos niveles, y se localiza en contra esquina de la plaza de San Juan, proporcionando con su volumen un gran relieve urbano al sector en el que se ubica. Ha tenido alteraciones para adaptaciones contemporáneas, las que han incidido sobre todo en la alteración de sus vanos de acceso y ventilación, pero en esencia conserva todas sus características. Está fabricado de piedra arenisca, con los muros aplanados, coronando el inmueble una cornisa denticulada, en tanto que el conjunto de los ángulos de los muros externos se encuadran con un adorno tipo adaraja; su cubierta es de vigas de madera y terrado. Su planta arquitectónica es de 20.10 por 16.95 metros, la que se reproduce en el nivel superior. La temporalidad constructiva del inmueble es de mediados del siglo XIX.

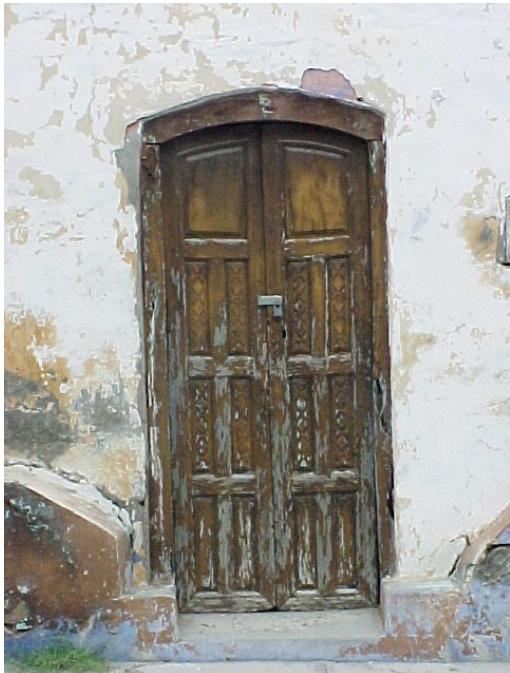
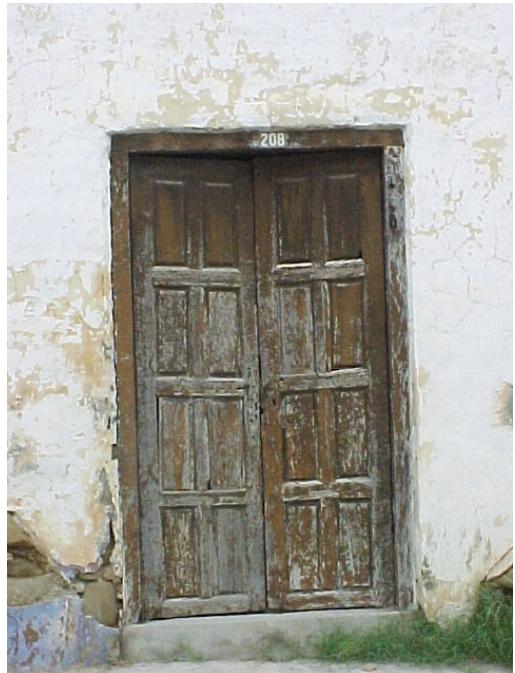
Se trata de un inmueble tipo casa habitación, de un solo nivel, fabricado de piedra arenisca, con aplanado de cemento y alteración notable de sus vanos de acceso y ventilación. La cubierta es de vigas de madera y terrado. La planta arquitectónica demuestra una figura rectangular, de 16.75 por 5.40 metros. La temporalidad constructiva del inmueble se ubica en el siglo XIX.

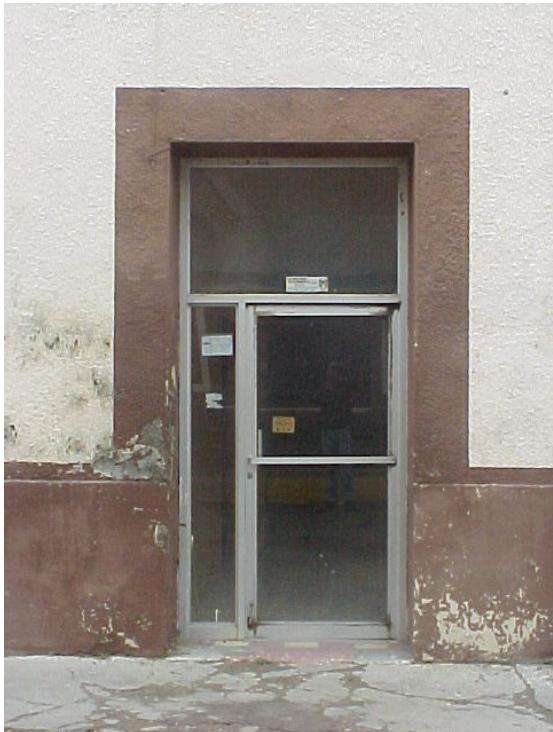
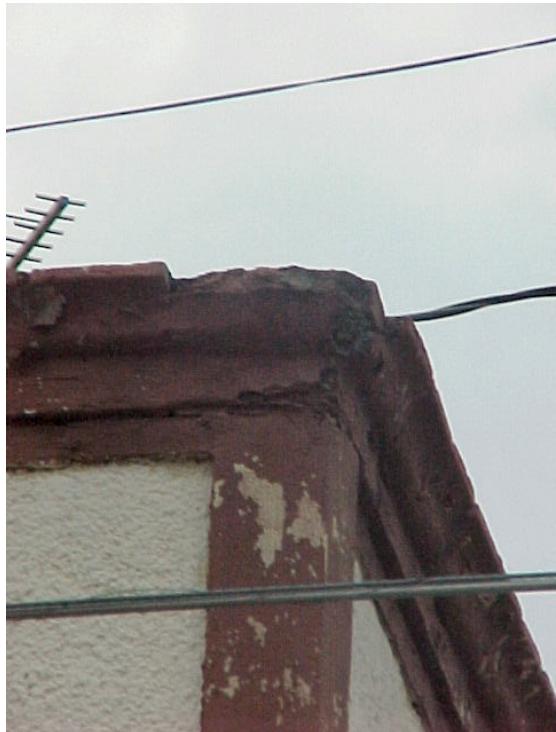
Es el presente ejemplo un inmueble tipo casa habitación, de un solo nivel, localizado en esquina. Presente unas molduras rectas en los ángulos de los muros externos, las que soportan una moldura superior a manera de cornisa escalonada; posiblemente estos elementos sean agregados. Está además pintado con la pintura contrastante crema con café, según la homogenización urbana que se hizo recientemente de los inmuebles antiguos de la población. Está fabricado de piedra arenisca, con aplanados de cemento y cubierta de vigas de madera y terrado. Su planta arquitectónica es de 12.85 por 6.40 metros. La temporalidad constructiva del inmueble es del siglo XIX.

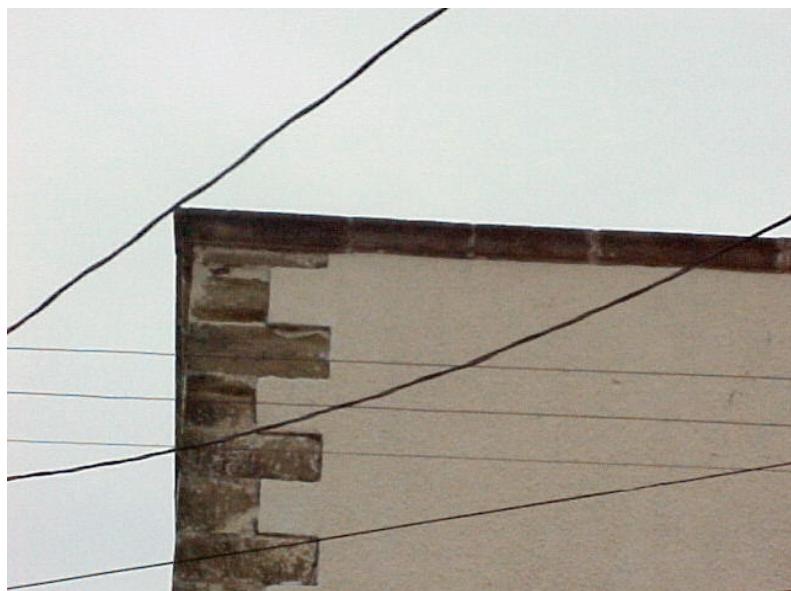
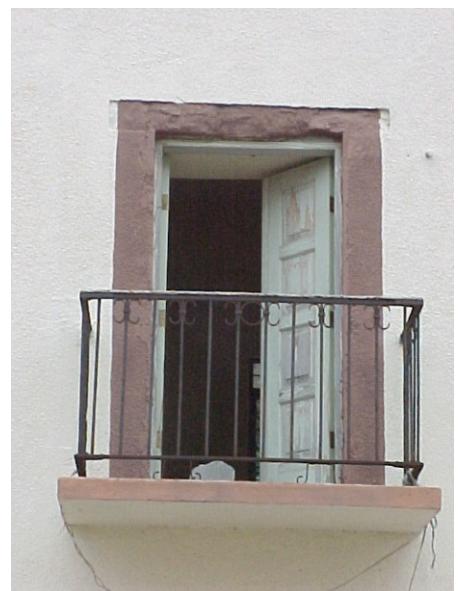
Se trata de un edificio que originalmente debió ser utilizado para fines mercantiles pero también como casa habitación. Es de dos niveles y se localiza en esquina, en contra esquina de la plaza de armas. Ha sido modificado de manera notable, al ser alterados sus vanos de acceso del nivel inferior, al colocársele balcones de concreto en el nivel superior, al aplanarse sus muros externos también de cemento y, finalmente al cubrirse con una losa del mismo material. No obstante, su volumen proporciona hace distinguir el relieve urbano en el que se ubica. Como detalle relevante se destaca el adorno tipo adaraja que recorre el ángulo de su esquina. Su temporalidad constructiva es del siglo XIX.

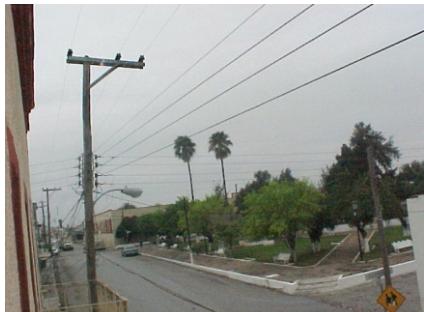
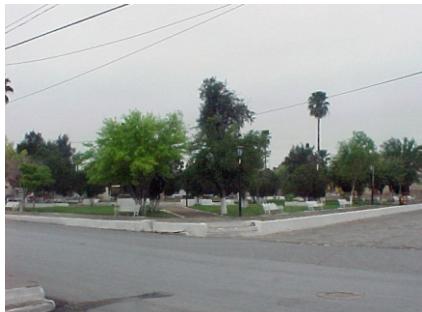
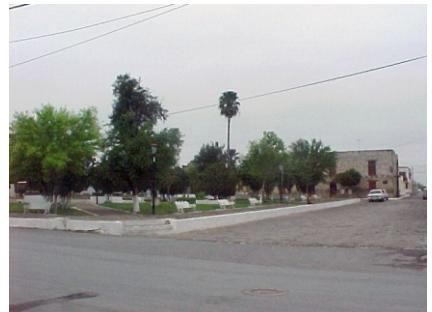
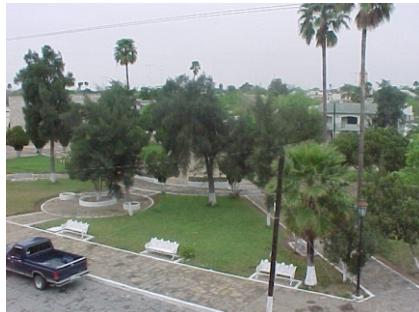
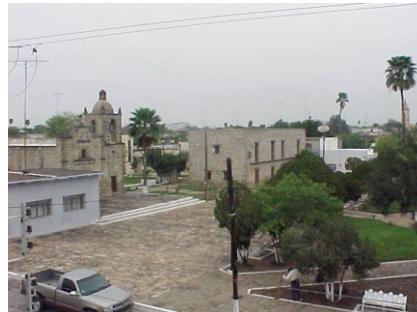
La plaza de San Juan es un cuadrángulo en cuyo centro existe una plataforma circular, en cuyo entorno se ubicaron ocho bancas colectivas labradas en piedra arenisca, similares a las que se ubican en la plaza de armas de la antigua Ciudad Guerrero. Y, en el centro de esta plataforma, se observa un pedestal, sobre el que estaba colocada una columna conmemorativa, ahora reemplazada por el busto de Miguel Hidalgo.

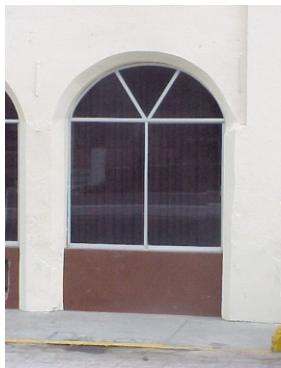
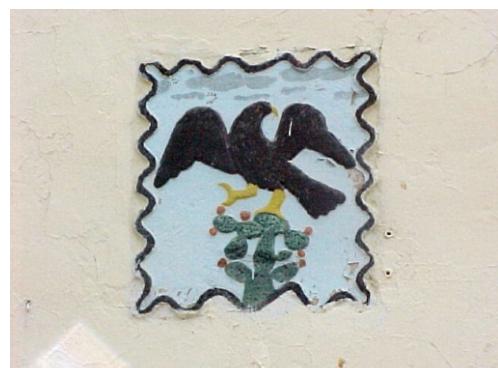
Se trata de un edificio de alto valor histórico, aunque ha sido ampliamente alterado. No obstante, conserva la impronta de su fachada principal, a base de arcos que, de acuerdo a una fotografía de la década de 1920, propiedad de la empresa México Fotográfico, eran únicamente tres. La fachada es presidida por una imponente talla en piedra arenisca del escudo nacional mexicano, con la característica de que el águila tiene las alas desplegadas, bordeado por una moldura ondulada. El edificio remata en un añadido de ladrillos a manera de cornisa. La planta arquitectónica no tiene su diseño original.

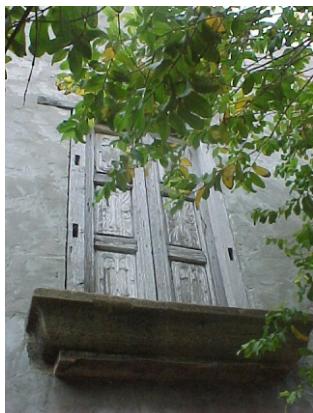
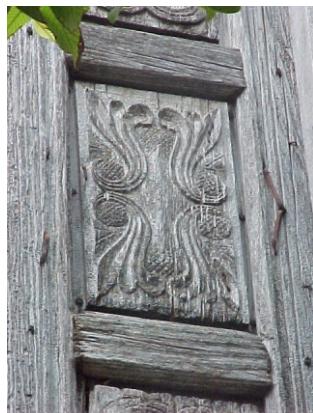
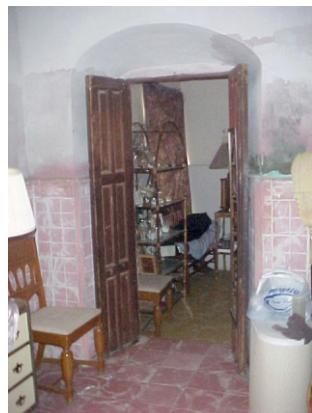
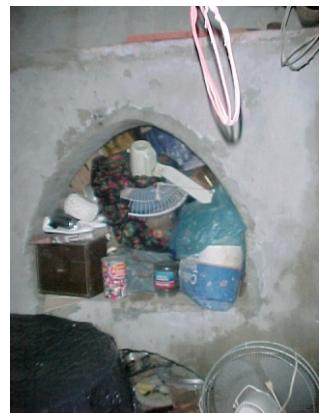
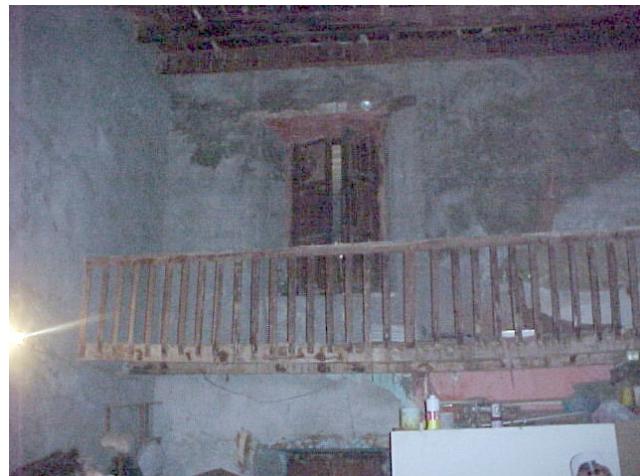
Se trata de un inmueble tipo casa habitación, que originalmente fue de dos niveles, pero que ahora ha sido mutilado en su gran mayoría a fin de adaptarlo a condiciones más modernas, con la colocación de una losa de concreto en dicho segmento, además de la alteración de todos sus vanos externos. No obstante, conserva su planta arquitectónica inalterable, en forma de “L”, en la que se figuran cuatro habitaciones, una de ellas de cocina, en la que se aprecia aún el fogón. También conserva parte de la cubierta de vigas de madera y terrado, en la que se aprecia la viga maestra, misma que señala la época de construcción del inmueble. Igualmente, en la parte posterior del edificio está colocada una puerta de madera original, decorada al relieve.

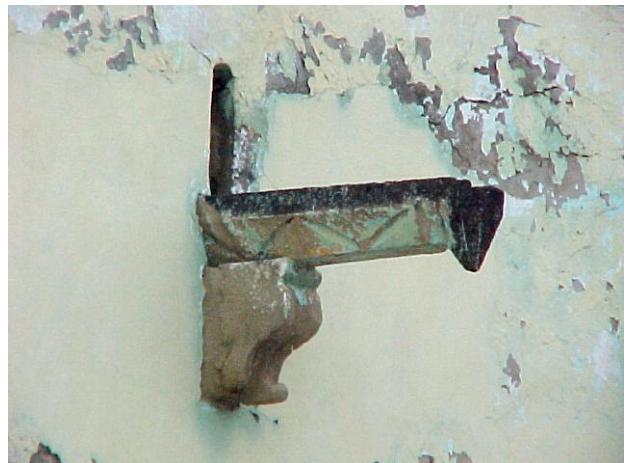
De aspecto poco relevante por las modificaciones externas a base de un aplanado de cemento, el presente inmueble es uno de los más antiguos de Mier, de acuerdo a el registro consignado en una de sus vigas. Es de un solo nivel y está fabricado de piedra arenisca, con su cubierta de vigas de madera y terrado. Los vanos de acceso y ventilación no tiene relieve particular. Su planta arquitectónica es rectangular, de 18.80 por 5 metros, formando en su interior dos habitaciones. Se encuentra habitada pero su estado de conservación es malo.

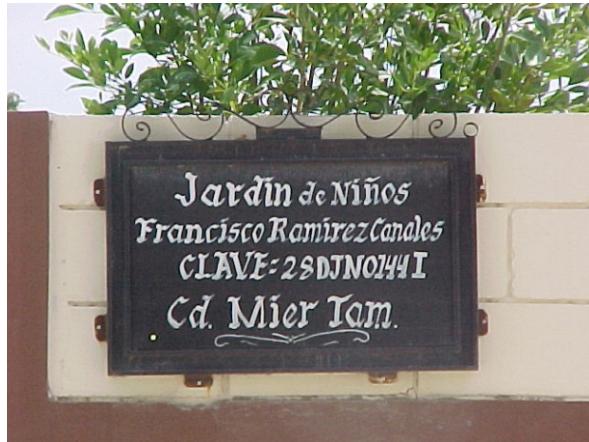
3.- Se localiza en este edificio una viga maestra del inmueble original, el que reza: “*Construido por la comisión municipal del primer Centenario de la Independencia. Inaugurado el 16 de septiembre de 1910*”.

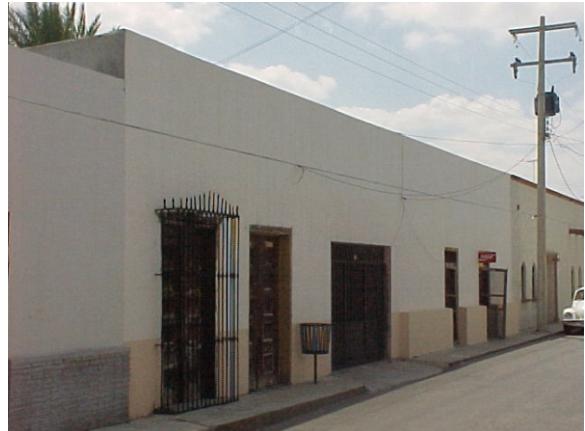
VISTA DE FACHADA

Se trata de un inmueble tipo casa habitación, de un solo nivel, construido a base de piedra arenisca, con cubierta de vigas de madera y terrado. Sus muros externos están aplanados, conservando sus vanos de acceso y ventilación no presentan alteraciones, conservando uno de ellos el herraje original; el vano del portón fue ligeramente modificado en forma cuadrangular, en vez de conservar su forma de medio punto, tal y como se observa en el arco interior al que se corresponde luego de trasponer el espacio que accede hacia el patio de la propiedad. La planta arquitectónica es rectangular, de 18.30 por 4.30 metros, formando en su interior dos habitaciones y el espacio del portón. Su estado de conservación es bueno, en virtud de que se encuentra habitado.

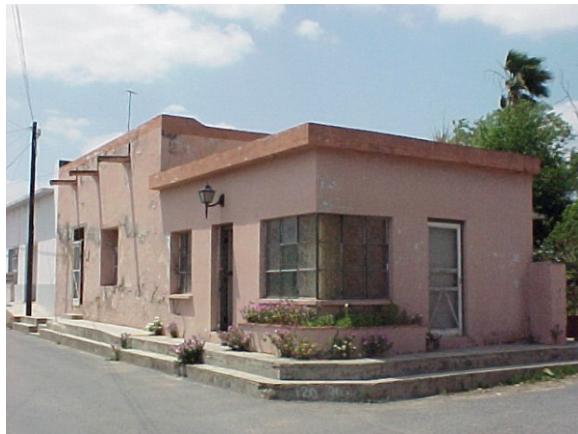
VISTA DE FACHADA

Es el presente un inmueble tipo casa habitación, de un solo nivel, localizado en esquina. El segmento que se localiza precisamente en la esquina ha sido modificado, al habersele alterado los vanos de acceso y ventilación, y al colocársele una losa de concreto como cubierta. El tramo que se presente original, y en el que está la viga maestra, revela su impronta de antigüedad con la presencia de una sucesión de gárgolas de piedra labrada en la fachada, aunque también sus vanos han sido alterados. Está construido de piedra arenisca y. Como se ha dicho, conserva en parte su cubierta de vigas de madera y terrado. La planta arquitectónica es rectangular, de 15.60 por 4.50 metros.

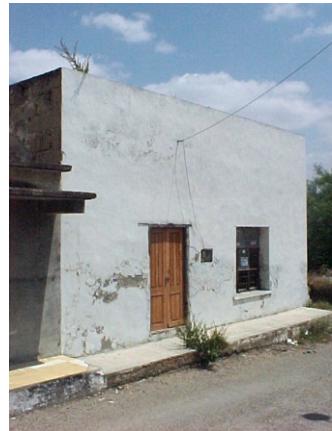
VISTA DE FACHADA

Se trata de un pequeño inmueble, de una sola habitación, por lo que su planta arquitectónica es de 8.60 por 4.20 metros. Está fabricado de piedra arenisca, con cubierta de vigas de madera y terrado. Sus muros están aplanados y tiene alterado uno de sus vanos de acceso, ahora convertido en ventana. Su estado de conservación es deteriorado.

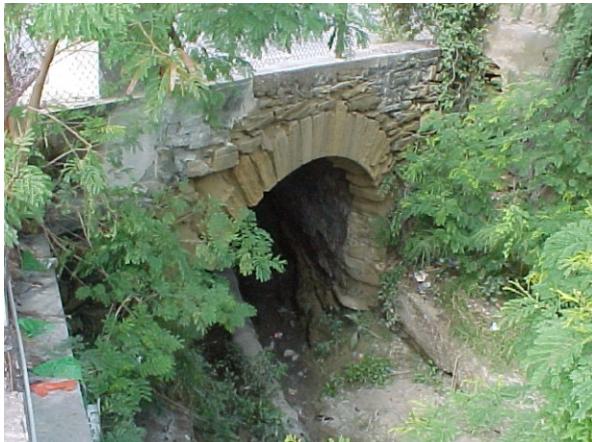
VISTA DE FACHADA

Sobre el puente existe una columna de cantera aplanada, la cual se comenta fue retirada de la plaza Hidalgo y traladada a este sitio.

Se trata de un puente que salva el arroyo de La Purísima, que separa al centro de la población con el barrio de La Paleta, sobre la Calle Real de la población. Está construido de piedra arenisca, formando un amplio arco de medio punto, sin aplazados, cuyos soportes se fusionan con los muros del barranco que forma el cajón del arroyo. Su estado de conservación y funcionalidad es excelente, al grado de que en la vía que soporta fue pavimentada y sigue en perfecto uso para el tránsito de automotores. Conserva igualmente una columna conmemorativa en su parte superior. Su temporalidad constructiva es de mediados del siglo XIX.

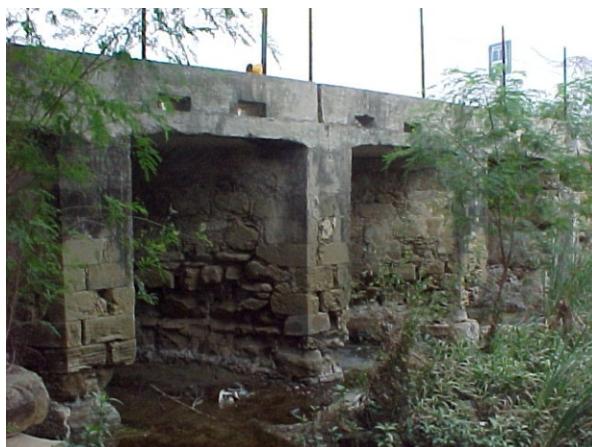
VISTA DE FACHADA

Como el caso anterior, se trata de una obra de infraestructura urbana desarrollada en Mier hacia el primer tercio del siglo XIX a fin de salvar los obstáculos que representaban los dos arroyos que constreñían al núcleo original de la población y le impedían expandirse. El presente puente es el más largo de los tres que existen, formando una amplia calzada de piedra arenisca, que finalmente salva el arroyo de Las Canteras por medio de cuatro espacios en forma rectangular. Fue restaurado en el siglo XX y se modificó parte de sus estructura original, al ser reemplazada la parte correspondiente a la vía por un soporte de concreto.

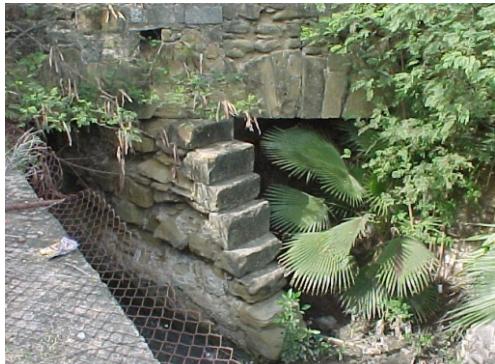
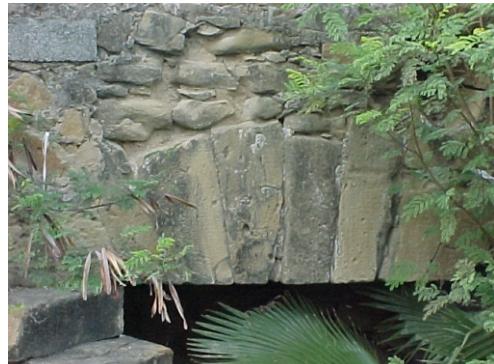
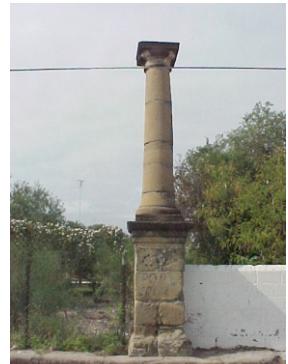
La presente estructura es similar a las dos antes descritas. La diferencia de que este puente es más estrecho, debido a que tiene que salvar una parte estrecha del arroyo. Tiene un basamento de piedra arenisca, a cuyos lados se forman los dos espacios por los que trascurre el arroyo, formando bóvedas cuadrangulares, sobre las que discurre la vía de tránsito.

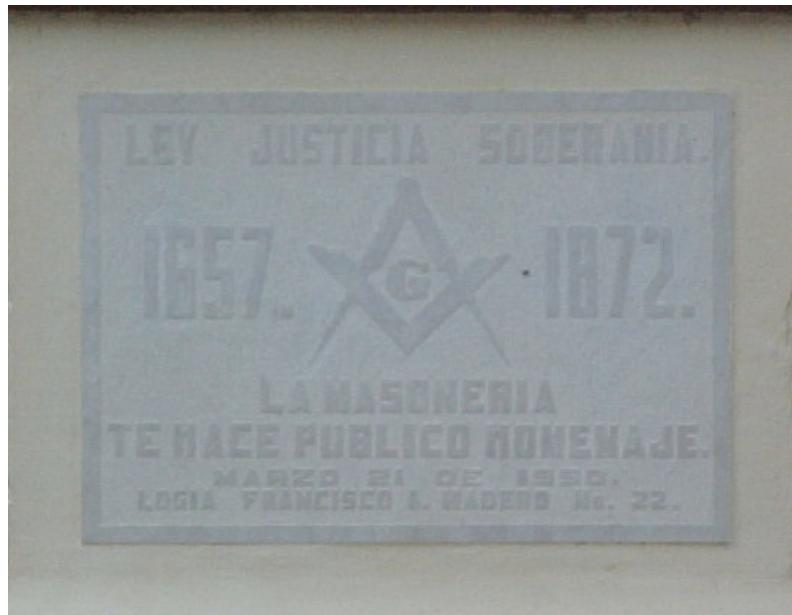
El Presente monumento se encuentra situado en el centro de la plaza Juárez sobre un basamento de concreto.

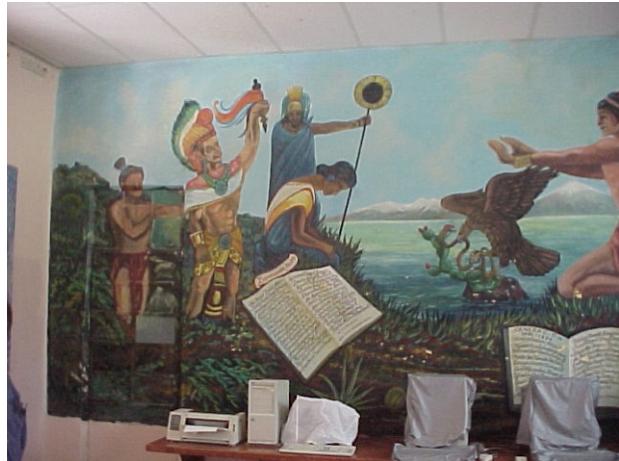
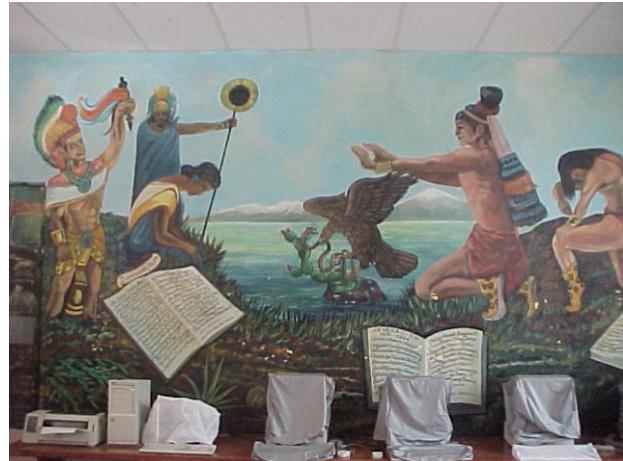
La obra que aquí se muestra fue realizada con materiales acrílicos, se encuentra ubicada en la aula de computo de la escuela secundaria federal Francisco Ramírez Canales.

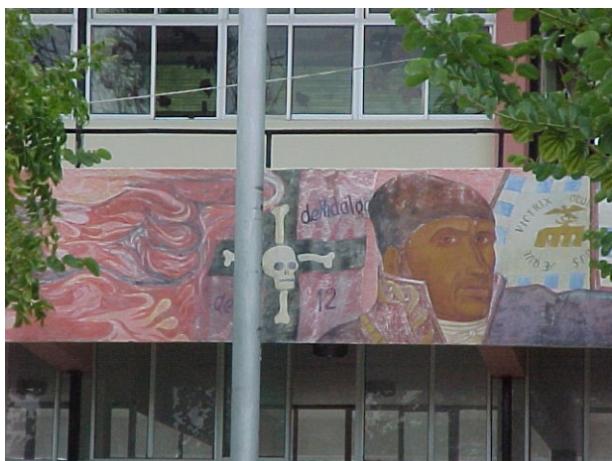
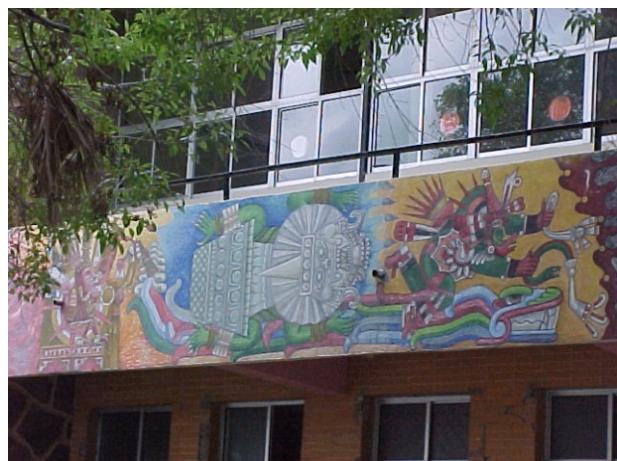
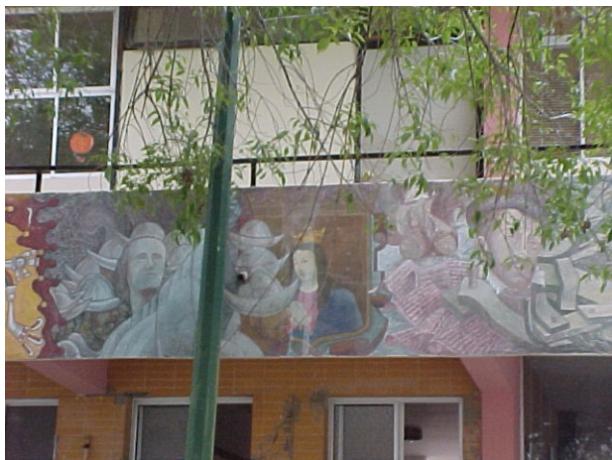
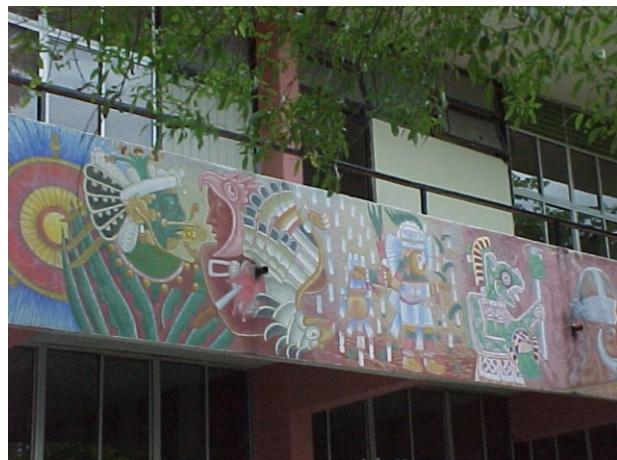
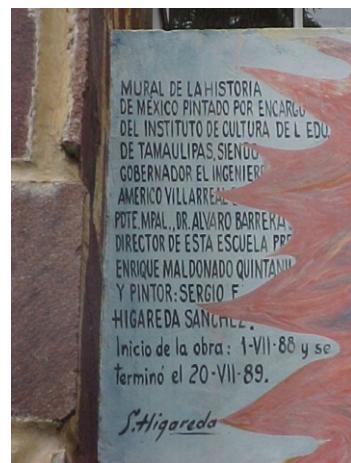
Esta obra se encuentra distribuida a lo largo del edificio que se encuentra frente a la entrada principal del conjunto.

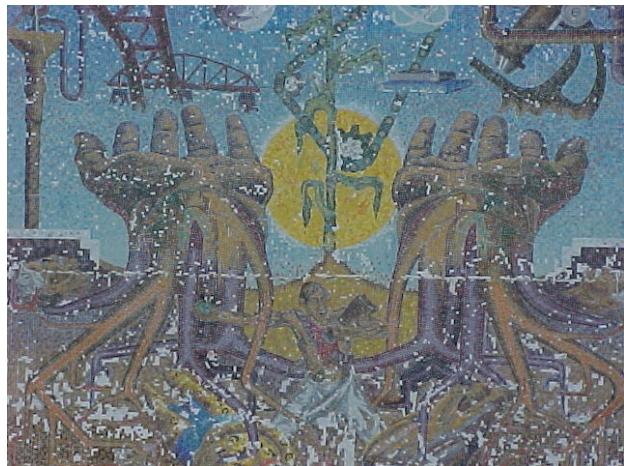
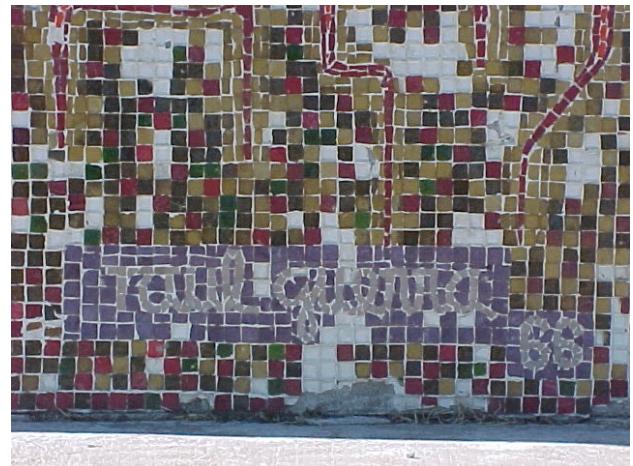
Esta obra pictórica fue realizada con mosaico vicentino y ocupa el muro exterior del muro cabecero de uno de los edificios del COBAT.

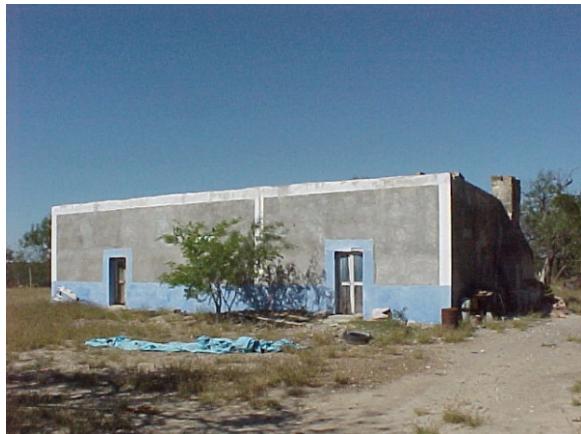
VISTA DE FACHADA

Es el presente un inmueble tipo casa habitación, de un solo nivel, construido a base de piedra arenisca, con cubierta probable de vigas de madera y terrado. Su planta arquitectónica es rectangular, de 15.40 por 6.50 metros, formando en su interior dos habitaciones, una de ellas cocina, en la que se destaca el tiro de la chimenea. Su temporalidad constructiva se ubica en el siglo XIX.

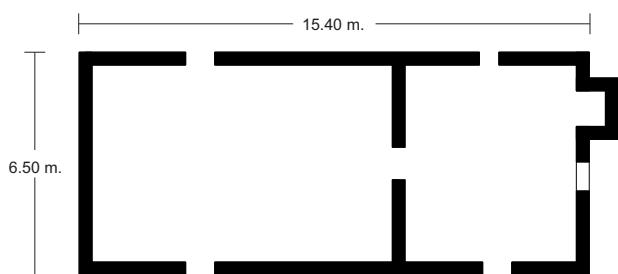
PLANTA ARQUITECTÓNICA

Fachada: Aplanado
Muros: Piedra arenisca
Ancho de Muros: 0.40 Metros
Entrepisos:
Cubierta: Vigas de madera y lamina
Forma: Inclinada a una vertiente
Niveles: 1
Superficie del Predio:
Área de Construcción: 100.10 Metros Cuadrados
Otros Elementos: Chimenea
Estado de Conservación:
RESTAURADA CONSERVADA DETERIORADA

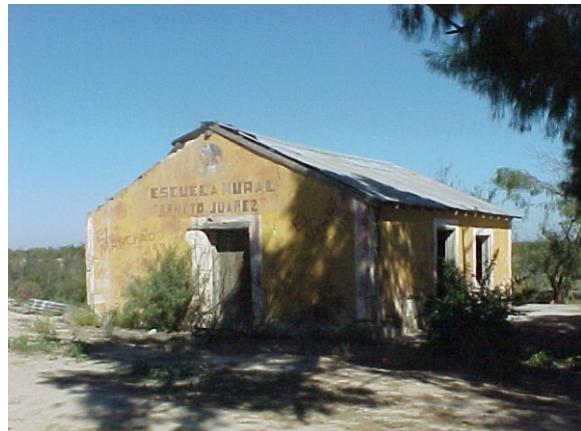
VISTA DE FACHADA

Se trata de un inmueble utilizado originalmente para fines educativos, el que se encuentra en muy mal estado de conservación debido a su abandono. Tiene una planta arquitectónica de 8.20 por 5.55 metros, estando fabricada de piedra arenisca, con cubierta de dos aguas, con estructura de madera y recubrimiento de lámina. Su temporalidad constructiva al parecer es de principios del siglo XX.
