REGISTRO ESTATAL DEL PATRIMONIO HISTÓRICO ARTÍSTICO EDIFICADO

SECRETARÍA
DE DESARROLLO URBANO
Y MEDIO AMBIENTE

M I E R

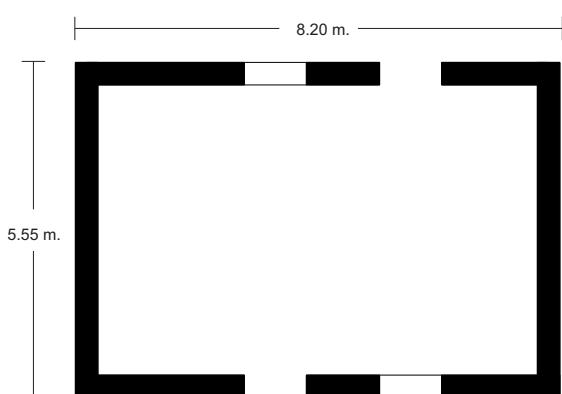
PLANTA ARQUITECTÓNICA

Fachada: Aplanado
Muros: Sillar
Ancho de Muros: 0.40 Metros
Entrepisos:
Cubierta: Vigas de madera, lámina
Forma: Inclinada dos vertientes
Niveles: 1
Superficie del Predio: Metros Cuadrados
Área de Construcción: 45.50 Metros Cuadrados
Otros Elementos:
Estado de Conservación: RESTAURADA CONSERVADA DETERIORADA

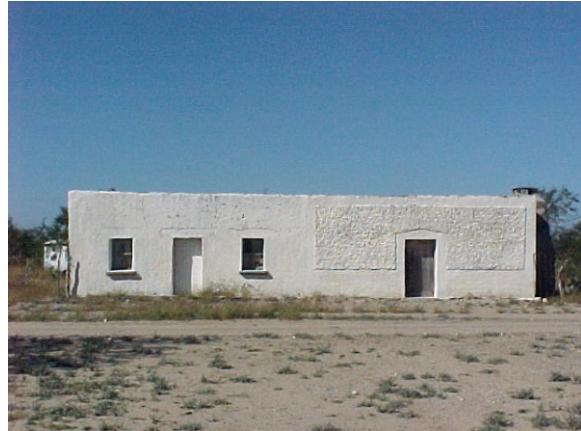
VISTA DE FACHADA

Es el presente un inmueble tipo casa habitación, de un solo nivel, de planta arquitectónica rectangular, en cuyo interior se forman dos habitaciones, una de ellas dedicada a cocina, sobresaliendo de ella el tiro de la chimenea. Está fabricado de piedra arenisca, con los muros aplanados y la cubierta muy probablemente de vigas de madera y terrado (ya que no fue posible corroborarlo, pues la casa se encuentra abandonada, aunque en buen estado). Su temporalidad constructiva es seguramente del siglo XIX.

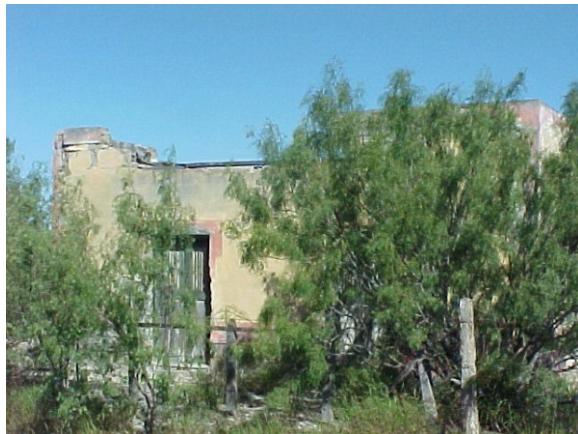
VISTA DE FACHADA

Se trata de un edificio tipo casa habitación, de un solo nivel, construido a base de piedra arenisca, con muros aplanados y cubierta en muy mal estado, debido al abandono. Su planta arquitectónica forma dos habitaciones y una cocina, de la que destaca el tiro de la chimenea. Su temporalidad constructiva es seguramente del siglo XIX.

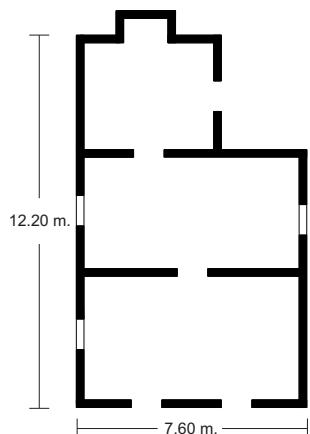
PLANTA ARQUITECTÓNICA

Fachada: Aplanado
Muros: Piedra Arenisca
Ancho de Muros: 0.40 Metros
Entrepisos:
Cubierta: Vigas de madera y lamina
Forma: Inclinada a una vertiente
Niveles: 1
Superficie del Predio:
Área de Construcción: 77.10 Metros Cuadrados
Otros Elementos:
Estado de Conservación:
RESTAURADA CONSERVADA DETERIORADA

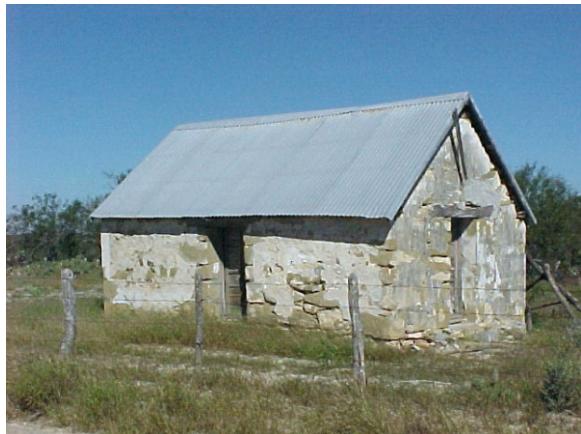
VISTA DE FACHADA

Es el presente un pequeño pero sólido inmueble tipo casa habitación, de un solo nivel y de una sola pieza por cuanto a su planta arquitectónica (de 6.40 por 4.20 metros). Está construido de piedra arenisca, con cubierta de dos aguas de estructura de madera y lámina, que originalmente debió ser de tejamanil. Sus vanos de acceso se soportan por gruesos maderos. Sus muros estuvieron aplanados, pero ahora presentan una severa erosión. Su temporalidad constructiva es del siglo XIX.

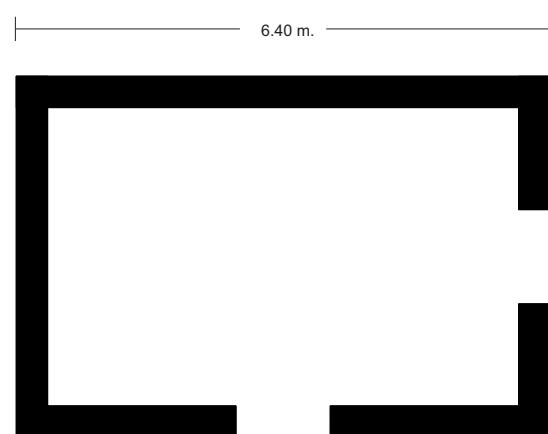
PLANTA ARQUITECTÓNICA

Fachada: Aplanado
Muros: Piedra Arenisca
Ancho de Muros: 0.40 Metros
Entrepisos:
Cubierta: Vigas de madera y lamina
Forma: Inclinada a dos vertientes
Niveles: 1
Superficie del Predio:
Área de Construcción: 26.90 Metros Cuadrados
Otros Elementos:
Estado de Conservación:
RESTAURADA CONSERVADA DETERIORADA

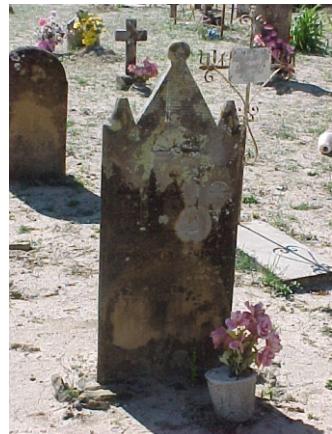
VISTA DE FACHADA

Se trata de panteón de la comunidad de Huatempo, en la que destacan las lápidas labradas en piedra arenisca, una tradición del siglo XIX muy propia de las municipalidades de Mier y de Guerrero, en el norte de Tamaulipas, y únicas en su género en toda la entidad.

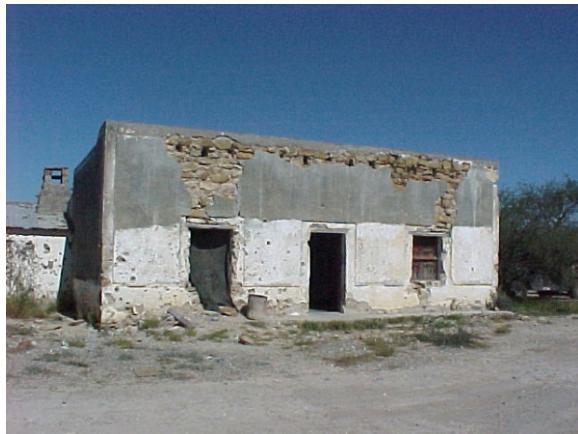
VISTA DE FACHADA

Es el presente un inmueble tipo casa habitación, de un solo nivel, construido a base de piedra arenisca, con cubierta probable de vigas de madera y terrado (lo que no se pudo corroborar por el abandono de la propiedad). Su planta arquitectónica es de 13.40 por 9.90 metros; tiene un tito de chimenea, pero al parecer corresponde a una época posterior. Sus vanos de acceso y ventilación están soportados por gruesos maderos. Su temporalidad constructiva es probablemente de fines del siglo XIX.

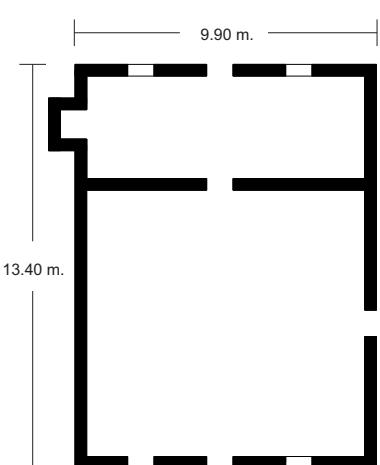
PLANTA ARQUITECTÓNICA

Fachada: Aplanado
Muros: Piedra Arenisca
Ancho de Muros: 0.40 Metros
Entrepisos:
Cubierta: Vigas de madera y lamina
Forma: Inclinada a una vertiente
Niveles: 1
Superficie del Predio: Metros Cuadrados
Área de Construcción: 132.70 Metros Cuadrados
Otros Elementos: Chimenea
Estado de Conservación:
RESTAURADA CONSERVADA DETERIORADA

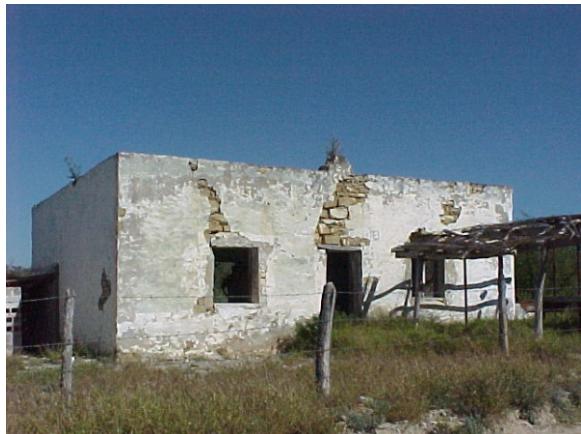
VISTA DE FACHADA

Se trata de un edificio tipo casa habitación, de un solo nivel, construido a base de piedra arenisca. Su planta arquitectónica es de 11 por 6 metros. Su temporalidad constructiva al parecer es de principios del siglo XX.

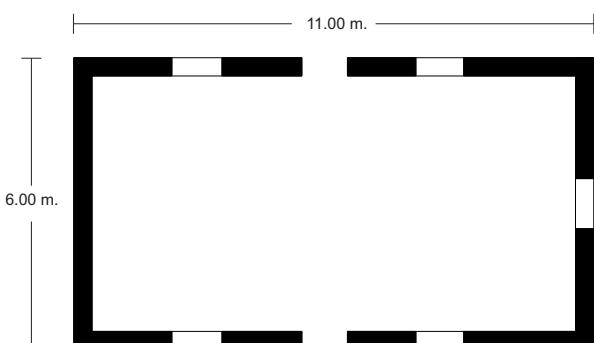
PLANTA ARQUITECTÓNICA

Fachada: Aplanado
Muros: Piedra Arenisca
Ancho de Muros: 0.40 Metros
Entrepisos:
Cubierta: Vigas de madera y lamina
Forma: Inclinada a una vertiente
Niveles: 1
Superficie del Predio:
Área de Construcción: 66.00 Metros Cuadrados
Otros Elementos:
Estado de Conservación:
RESTAURADA CONSERVADA DETERIORADA
