REGISTRO ESTATAL DEL PATRIMONIO HISTÓRICO ARTÍSTICO EDIFICADO

SECRETARÍA
DE DESARROLLO URBANO
Y MEDIO AMBIENTE

SAN FERNANDO

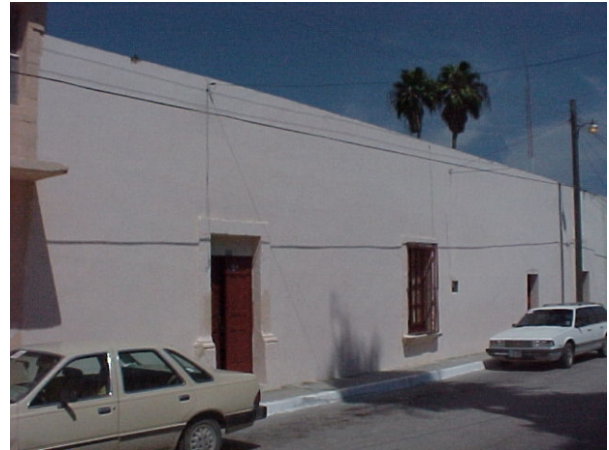
VISTA DE FACHADA

Fachada: Aplanada
Muros: Sillar
Ancho de Muros: 0.80 Metros
Entrepisos:
Cubierta: Terrado, vigas de madera
Forma: Inclined
Niveles: 1
Superficie del Predio: Metros Cuadrados
Área de Construcción: Metros Cuadrados
Otros Elementos:
Estado de Conservación:
RESTAURADA ○ CONSERVADA ● DETERIORADA ○

El presente es un inmueble tipo casa habitación, de un solo nivel, de muros altos y cubierta de vigas. Su temporalidad constructiva es del siglo XIX. No tiene mayores rasgos distintivos en su fachada, salvo un borde superior que esboza un entablamiento. Igualmente, sus accesos se bordean con jambas que se desprenden de un alto basamento, continuándose sin interrupción con el dintel. Uno de sus vanos de ventilación conserva su herraje original.

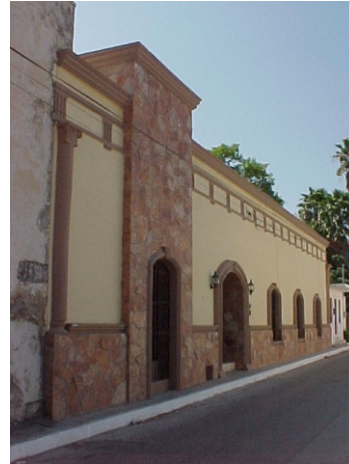
VISTA DE FACHADA

Fachada: Aplanada
Muros: Sillar
Ancho de Muros: 0.70 Metros
Entrepisos:
Cubierta: Vigas de madera, Lámina acanalada
Forma: Inclinada
Niveles: 1
Superficie del Predio: Metros Cuadrados
Área de Construcción: 520.00 Metros Cuadrados
Otros Elementos:
Estado de Conservación:
RESTAURADA ● CONSERVADA ○ DETERIORADA ○

Se trata de una casa tipo casa habitación, de evidente factura constructiva del siglo XIX, la que recientemente ha sido objeto de una restauración que no respetó los elementos originales de su fachada, al agregársele en el caso concreto de la fachada- elementos ajenos al patrón arquitectónico primitivo. No obstante, la fachada conserva el diseño de su estructura, presente en el marco de las jambas que la enmarcan y sobre todo el entablamiento, con sus adornos tipo estrías, situadas de tramo en tramo, segmento sobre el que se desprende una cornisa lineal moderadamente pronunciada.

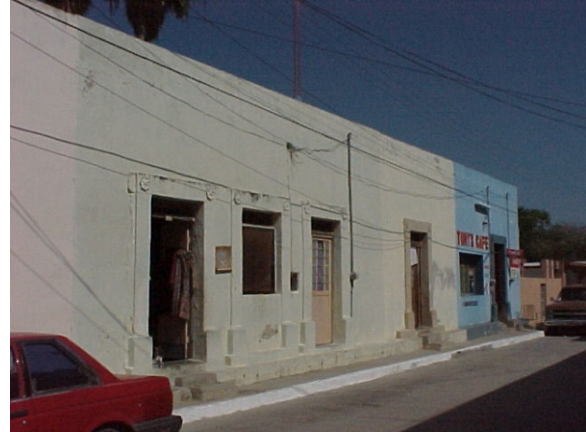
VISTA DE FACHADA

Fachada: Aplanada
Muros: Sillar
Ancho de Muros: 0.70 Metros
Entrepisos:
Cubierta: Vigas de madera, Terrado
Forma: Inclinada
Niveles: 1
Superficie del Predio: Metros Cuadrados
Área de Construcción: 117.00 Metros Cuadrados
Otros Elementos:
Estado de Conservación:
RESTAURADA ○ CONSERVADA ● DETERIORADA ○

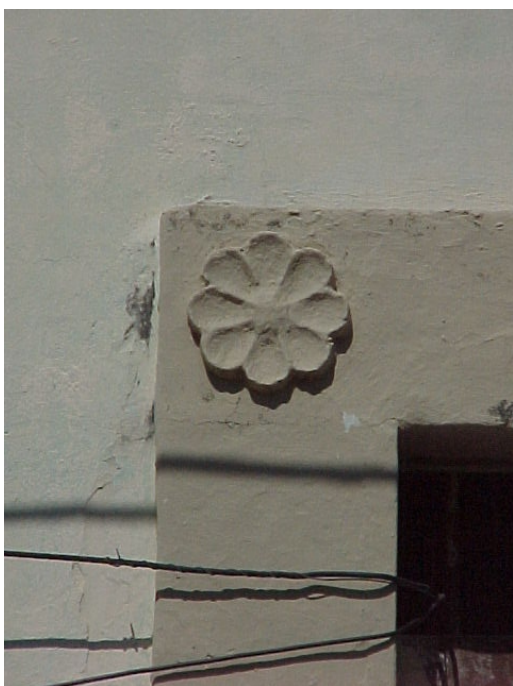
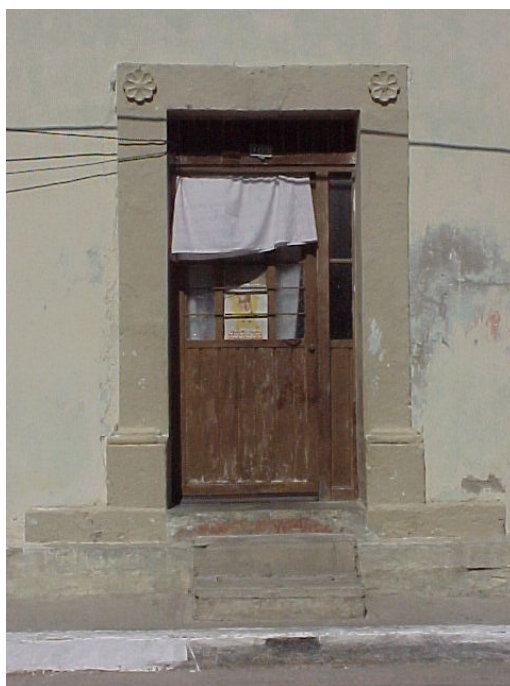
El presente es un edificio tipo casa habitación, de un solo nivel, construido a base de piedra de sillar y viguería con cubierta de terrado. Su fachada es lisa, sencilla, con el único rasgo relevante presente en el relieve de rosetones en la junta de sus jambas y dinteles, que como se ha mencionado, constituye un rasgo peculiar de la arquitectura histórica de San Fernando.

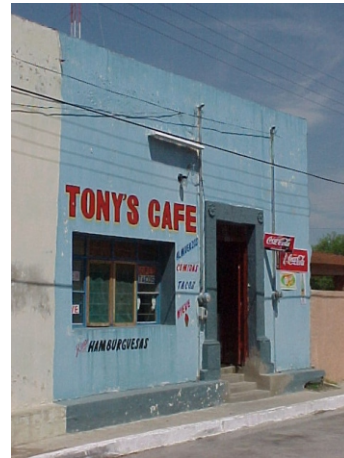
VISTA DE FACHADA

Fachada: Aplanada
Muros: Sillar
Ancho de Muros: 0.80 Metros
Entrepisos:
Cubierta: Terrado, vigas de madera
Forma: Inclclinada
Niveles: 1
Superficie del Predio: Metros Cuadrados
Área de Construcción: Metros Cuadrados
Otros Elementos:
Estado de Conservación:
RESTAURADA ○ CONSERVADA ● DETERIORADA ○

Se trata de un inmueble tipo casa habitación, de un solo nivel, elaborado a base de piedra de sillar y cubierta de vigas y terrado. Su temporalidad constructiva es del siglo XIX. Sus muros son altos y lisos. Conserva inalterado solo uno de sus dos vanos, que es el acceso principal, mismo que está bordeado por jambas lisas que se desprenden de un basamento alto, para continuar sin interrupción con la moldura del dintel, pero en cuya unión se labraron sendos rosetones, de los clásicos de la arquitectura de San Fernando.

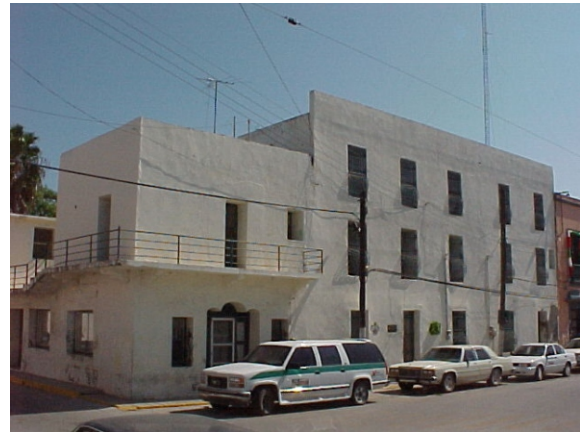
VISTA DE FACHADA

Fachada: Aplanada
Muros: Sillar
Ancho de Muros: 0.80 Metros
Entrepisos: Concreto
Cubierta: Losa de concreto
Forma: Plana
Niveles: 3
Superficie del Predio: Metros Cuadrados
Área de Construcción: 1,015.00 Metros Cuadrados
Otros Elementos:
Estado de Conservación:
RESTAURADA ○ CONSERVADA ● DETERIORADA ○

El presente es un inmueble de tres niveles situado frente a la Plaza de Armas por su costado norte, colindante con el edificio de la Presidencia Municipal. Posee una estructura original a base de muros de piedra de sillar, sin embargo, sufrió de una restauración profunda que alteró completamente la disposición de su diseño de origen y sus detalles constructivos, agregándosele un tercer nivel. A pesar de ello, su volumen contribuye a la unidad de núcleo histórico de la población.

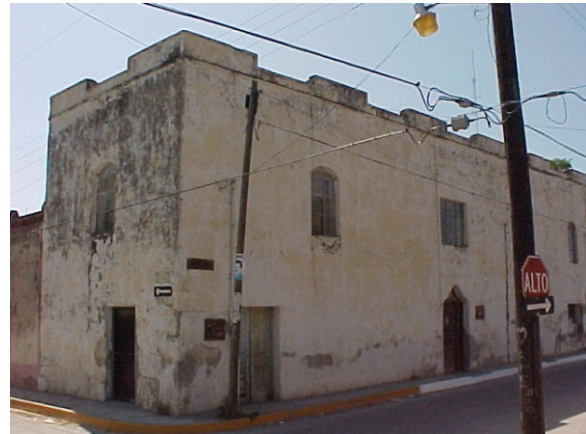
VISTA DE FACHADA

Fachada: Aplanada
Muros: Tabique
Ancho de Muros: 0.50 Metros
Entrepisos: Losa de concreto
Cubierta: Losa de concreto
Forma: Plana
Niveles: 2
Superficie del Predio: Metros Cuadrados
Área de Construcción: 124.70 Metros Cuadrados
Otros Elementos:
Estado de Conservación:
RESTAURADA ○ CONSERVADA ○ DETERIORADA ●

Se trata de un inmueble de dos niveles, localizado en esquina, actualmente abandonado, con una temporalidad constructiva de principios del siglo XX. Carece de estilo definido y únicamente se distingue por el remate del pretil, el que forma una figura recortada. Como rasgo distintivo el vano de su acceso principal culmina de manera lobular.

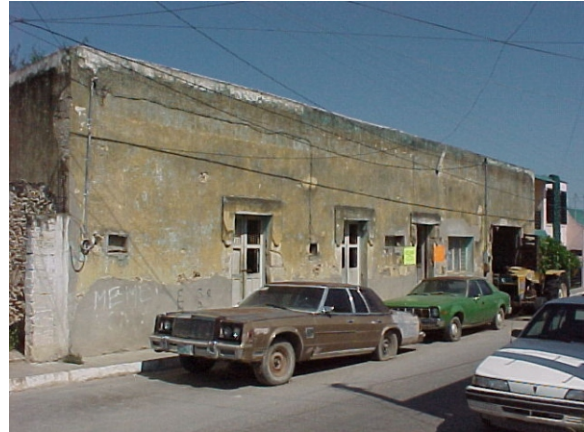
VISTA DE FACHADA

Fachada: Aplanada
Muros: Sillar, canto y cal
Ancho de Muros: 0.50 Metros
Entrepisos:
Cubierta: Vigas de madera, terrado
Forma: Inclinada
Niveles: 1
Superficie del Predio: Metros Cuadrados
Área de Construcción: 865.80 Metros Cuadrados
Otros Elementos:
Estado de Conservación:
RESTAURADA ○ CONSERVADA ○ DETERIORADA ●

El presente es un edificio tipo casa habitación, de un solo nivel, elaborado a base de piedra de sillar, cuya temporalidad constructiva se puede ubicar en el siglo XIX. No obstante, existen evidencias que de tuvo una restauración que modificó su fachada. En ella se observan sobre sus vanos la presencia de dinteles de bordes gruesos con prolongaciones hacia abajo en ambos extremos, al igual que tiene un entablamiento figurado con molduras lineales.

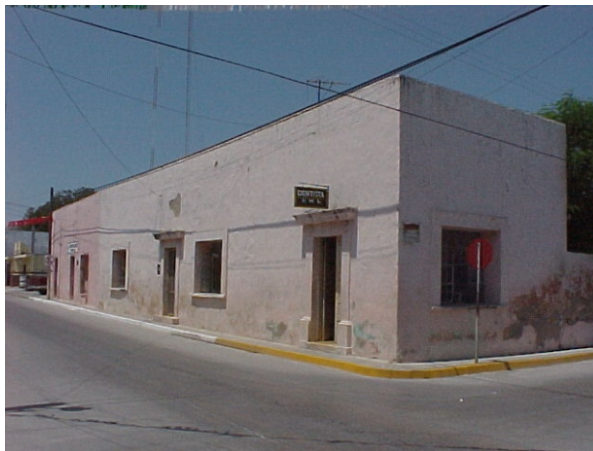
VISTA DE FACHADA

Fachada: Aplanada
Muros: Sillar
Ancho de Muros: 0.60 Metros
Entrepisos:
Cubierta: Terrado, vigas de madera
Forma: Inclineda
Niveles: 1
Superficie del Predio: Metros Cuadrados
Área de Construcción: Metros Cuadrados
Otros Elementos:
Estado de Conservación:
RESTAURADA ○ CONSERVADA ● DETERIORADA ○

El presente es un inmueble tipo casa habitación, de un solo nivel, localizado en esquina, elaborado a base de piedra de sillar, con cubierta de vigas y terrado. Su temporalidad constructiva es del siglo XIX. Sus muros son altos y sin adornos. Solo dos de sus accesos conservan como rasgo distintivo las jambas lisas y sus dinteles lineales y pronunciados, con la presencia de rosetones en la junta de ambos elementos.

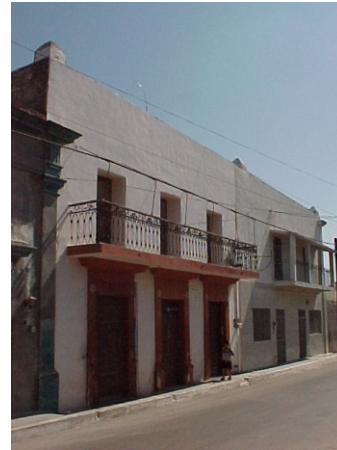
VISTA DE FACHADA

Fachada: Aplanada
Muros: Sillar
Ancho de Muros: Metros
Entrepisos: Concreto
Cubierta: Vigas de madera, Terrado
Forma: Inclinada
Niveles: 2
Superficie del Predio: Metros Cuadrados
Área de Construcción: Metros Cuadrados
Otros Elementos:
Estado de Conservación:
RESTAURADA ○ CONSERVADA ● DETERIORADA ○

Se trata de un inmueble de dos niveles, utilizado originalmente como casa habitación, que en el transcurso del tiempo ha sufrido alteraciones, muy patentes en su fachada, en la que se han borrado importantes elementos que la distinguían; no obstante, conserva algunos de ellos, lo que nos indica la magnificencia y solidez arquitectónica que proyectaba originalmente. Es decir, se han borrado la mayoría de los bordes de parte de sus vanos del nivel inferior y todos los bordes de los vanos del nivel superior, así como ha desaparecido el entablamiento y la cornisa. Así, únicamente tres de sus vanos externos tienen sus gruesas jambas, lisas, en cuyo extremo superior se labró un adorno tipo rosetón (aunque no de pétalos como los antes citados, sino abombado); dichas jambas van a sostener un dintel recto, moderadamente pronunciado. En estos vanos ha permanecido su herraje, así como la herrería del balcón corrido que se ubica sobre los tres vanos referidos.

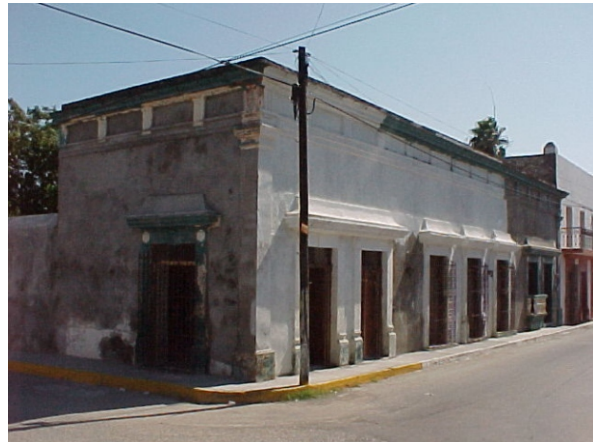
VISTA DE FACHADA

Fachada: Aplanado y Pintura
Muros: Sillar
Ancho de Muros: 0.70 Metros
Entrepisos:
Cubierta: Vigas de madera, Terrado
Forma: Inclinada
Niveles: 1
Superficie del Predio: Metros Cuadrados
Área de Construcción: 240.00 Metros Cuadrados
Otros Elementos:
Estado de Conservación:
RESTAURADA ○ CONSERVADA ● DETERIORADA ○

La presente es una sólida construcción tipo casa habitación, de un solo nivel, localizada en esquina. fabricada a base de piedra de sillar, con vigas de madera y aplanado de terrado, sin mayores alteraciones a su planta constructiva, siguiendo el patrón arquitectónico sencillo, sobrio pero práctico, igualmente presente en otros inmuebles de esta población. Se enmarca con una pilastra que se localiza en la esquina del inmueble, la que va a sostener un entablamiento simple, que presenta como rasgo relevante una serie de adornos tipo estrías, ubicados de tramo en tramo; culmina este elemento una cornisa lineal ligeramente pronunciada. Otro rasgo distinguible de la apariencia externa del edificio son los gruesos bordes que flanquean sus vanos unos de puertas y otros de puertas/balcones a nivel del suelo-, los que se componen de jambas lisas y dinteles muy protuberantes, que en un caso es corrido, cubriendo al mismo tiempo a dos vanos, un detalle poco usual y por tanto interesante.

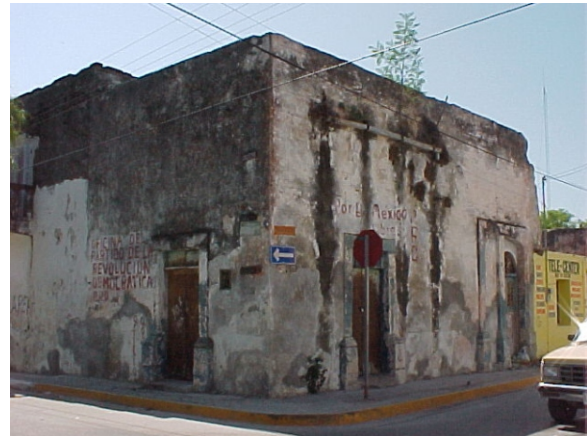
VISTA DE FACHADA

Fachada: Aplanada
Muros: Sillar, canto y cal
Ancho de Muros: 0.60 Metros
Entrepisos:
Cubierta: Vigas de madera, terrado
Forma: Inclinada
Niveles: 1
Superficie del Predio: Metros Cuadrados
Área de Construcción: 122.58 Metros Cuadrados
Otros Elementos:
Estado de Conservación:
RESTAURADA ○ CONSERVADA ○ DETERIORADA ●

Se trata de un inmueble tipo casa habitación, de un solo nivel, pero con una notable elevación, elaborado a base de piedra de sillar y aplanados de cal y canto, con cubierta de viguería y terrado, que se conserva en mal estado. Su temporalidad constructiva es del siglo XIX. Carece de detalles constructivos relevante en su fachada. Poseía originalmente un portón, el cual fue tapiado para dar lugar al vano de una puerta. En los otros dos vanos de acceso visibles se observan las molduras lisas de sus jambas-dinteles corridos, las que se desprenden de un basamento simple.

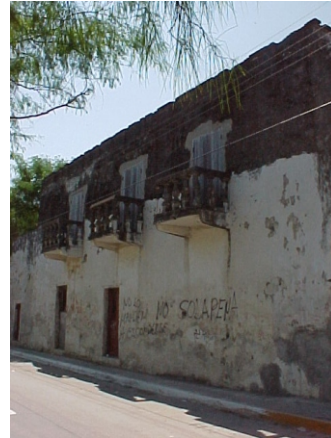
VISTA DE FACHADA

Fachada: Aplanada
Muros: Sillar
Ancho de Muros: 0.60 Metros
Entrepisos: Losa de concreto
Cubierta: Vigas de madera, terrado
Forma: Inclínada
Niveles: 2
Superficie del Predio: Metros Cuadrados
Área de Construcción: 630.66 Metros Cuadrados
Otros Elementos:
Estado de Conservación:
RESTAURADA ○ CONSERVADA ○ DETERIORADA ●

El presente es un edificio tipo casa habitación, elaborado a base de piedra de sillar. Originalmente fue una estructura de un solo nivel, la que data del siglo XIX, a la que se añadió mucho más tarde un nuevo nivel. Carece de detalles constructivos relevantes, salvo los balcones de material contenidos con balaustradas.

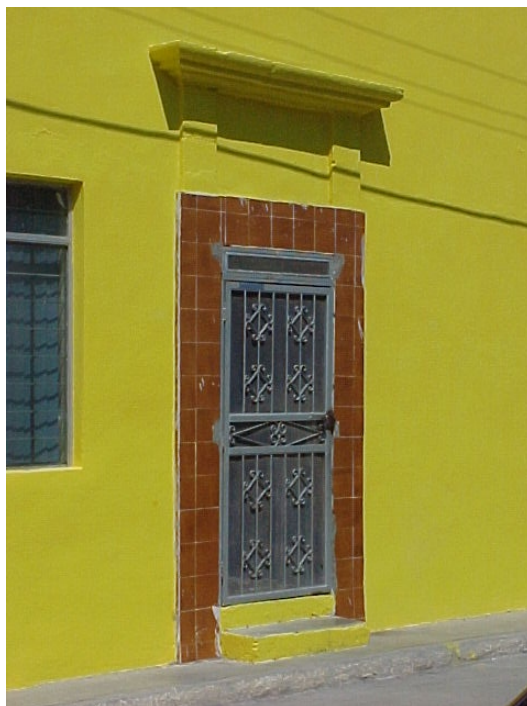
El presente es un edificio tipo casa habitación, de un solo nivel y gran elevación, localizado en esquina, elaborado a base de piedra de sillar, con cubierta de viguería y terrado, cuya temporalidad constructiva se puede ubicar en el siglo XIX. Ha sido objeto de restauraciones. Por tanto, los detalles originales de su fachada han sido parcialmente modificados; así se aprecia por ejemplo en el dintel aislado situado sobre uno de sus accesos. También tuvo modificaciones interiores, al agregársele un piso tipo tapanco y al abrirse vanos de ventilación para este nuevo nivel.

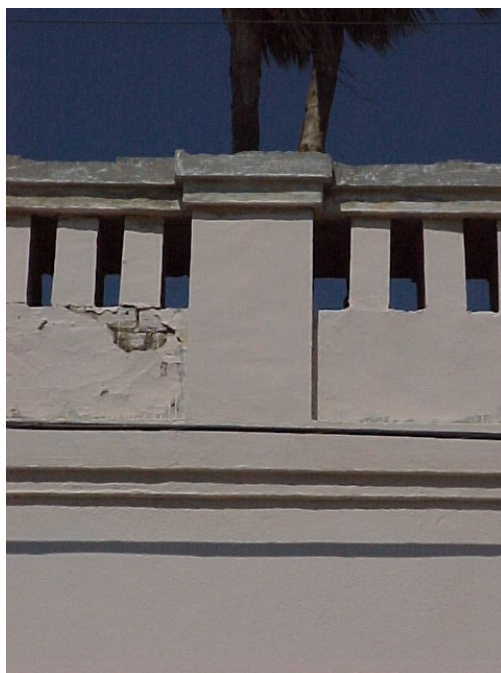
El inmueble en cuestión es una estructura tipo casa habitación, de un solo nivel, cuya temporalidad constructiva es de principios del siglo XX. Tiene dos vanos de acceso en su fachada y otros dos como ventanas, pero sin jambas ni dinteles. Su rasgo más relevante está en su remate, al formar un entablamiento con una cornisa lineal, sobre la que se desprenden de tramo en tramo unas bases que van a sostener el pretil, formado con barras a manera de balaustrada.

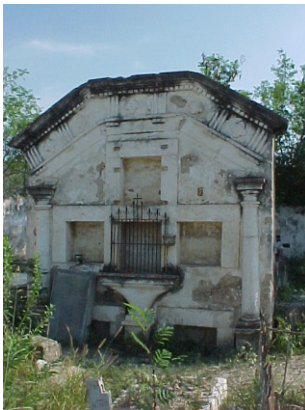
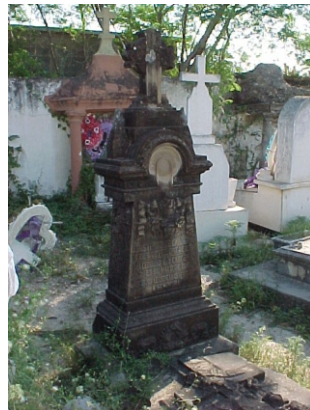
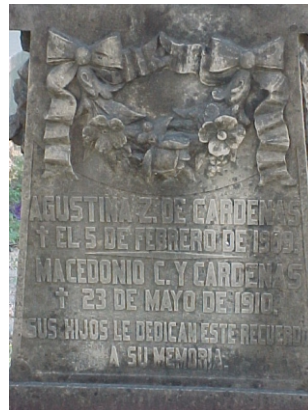
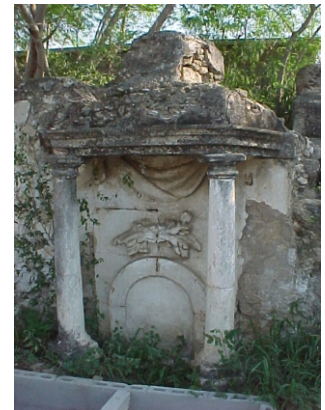
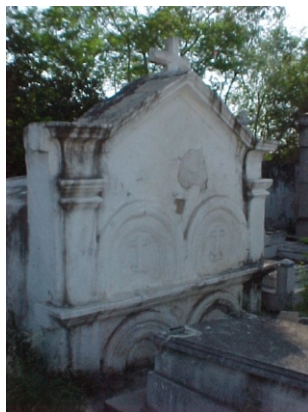
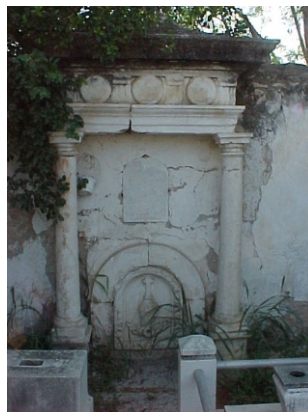
Es el Panteón antiguo uno de los sitios más importantes en los que han sobrevivido interesantes manifestaciones arquitectónicas del pasado en San Fernando. Se localiza sobre el declive de una pequeña ondulación del terreno y si bien hasta hace poco tiempo estuvo alejado de la trama urbana, hoy se encuentra completamente rodeado de construcciones. No obstante mantiene su carácter, porque la calle de acceso respetó el camino tradicional sobre el que se conducía a su descanso final a los muertos. La planta de su terreno es cuadrangular, y está rodeado por una tapia de piedra y sillar, de grueso espesor y suficiente altura. Cierra la barda una singular y muy relevante puerta de acceso, que es un portal fabricado en el más puro estilo neoclásico, compuesto por dos gruesas columnas clásicas que soportan un dintel que de hecho hace la forma de un entablamiento, mismo que culmina en una cornisa lineal protuberante, encima de la cual en sus extremos tiene remates en forma de copas estilizadas, así como una cruz al centro. Además, por el interior de la barda del cementerio hay una serie de hornacinas labradas en el muro, las que se prolongan en regular sucesión, indicando los sitios de la representación de la Pasión de Jesucristo. Igualmente, en la parte posterior de la barda existe una serie de urnas empotradas, las que se destacan por la presencia de pequeños portales, los que no obstante su sencillez, tienen una excelente factura y destilan un puro estilo neoclásico. Por otra parte, en el espacio de inhumaciones se localizan algunos interesantes monumentos funerarios.

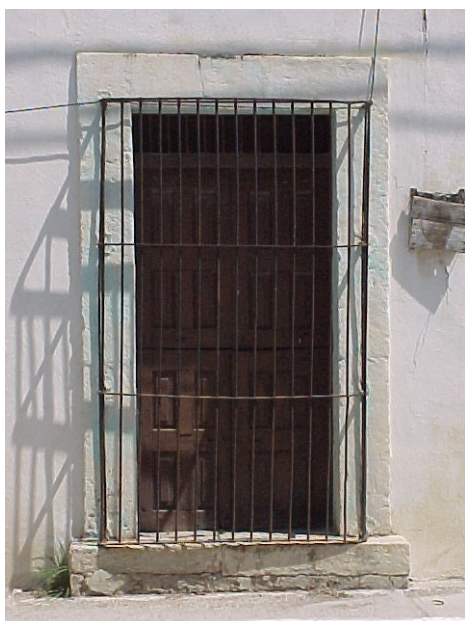
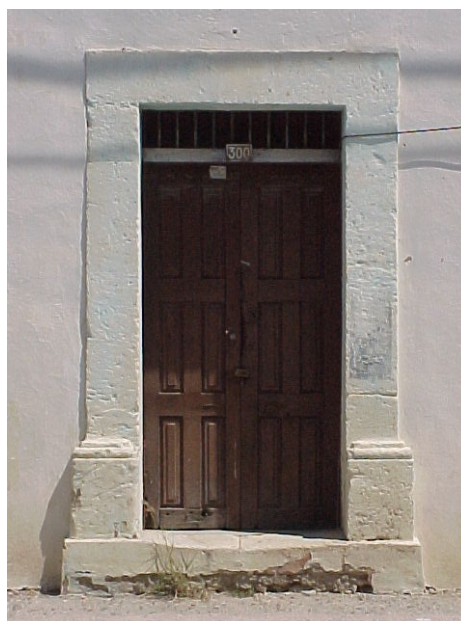
Se trata de un edificio tipo casa habitación, de un solo nivel, localizado en esquina, elaborado con piedra de sillar y cubierta de viguería y terrado, de una temporalidad constructiva probable del siglo XIX. No tiene mayores rasgos distintivos en su fachada, al carecer de entablamiento o cornisa, y sólo se aprecian las molduras que bordean sus vanos de acceso, formadas por jambas lisas que se desprenden de basamentos simples, con continuidad en el borde del dintel, también liso.

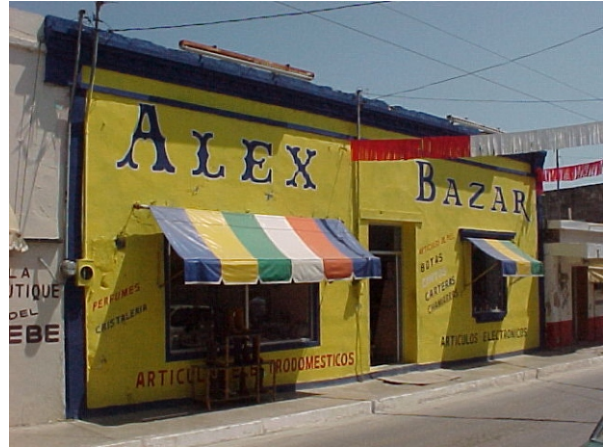
VISTA DE FACHADA

Fachada: Aplanada
Muros: Sillar
Ancho de Muros: 0.60 Metros
Entrepisos:
Cubierta: Vigas de Madera y Terrado
Forma: Inclinada
Niveles: 1
Superficie del Predio: Metros Cuadrados
Área de Construcción: 106.85 Metros Cuadrados
Otros Elementos:
Estado de Conservación:
RESTAURADA ● CONSERVADA ○ DETERIORADA ○

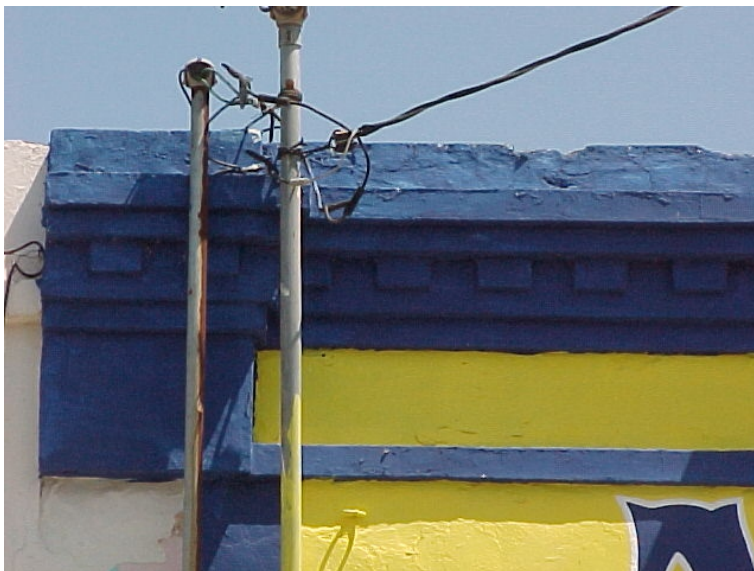
Se trata de un edificio tipo casa habitación, de un solo nivel, elaborado con piedra de sillar y cubierta de viguería y terrado, con una temporalidad constructiva probable de fines del siglo XIX o principios del XX. Ha sido objeto de restauraciones, por lo que sus vanos externos fueron modificados. Como rasgos originales conserva el encuadramiento de sus pilastras lisas situadas en sus extremos, las que van a sostener un entablamiento sencillo, en el que se figura una cornisa de denticulos muy cortos y un borde lineal, sobre el que se desprende un pretil sencillo.

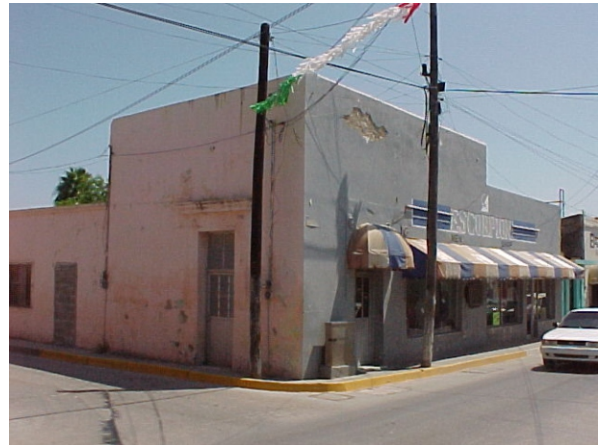
VISTA DE FACHADA

Fachada: Aplanada
Muros: Sillar
Ancho de Muros: 0.80 Metros
Entrepisos:
Cubierta: Vigas de Madera y Terrado
Forma: Inclinada
Niveles: 1
Superficie del Predio: Metros Cuadrados
Área de Construcción: 51.00 Metros Cuadrados
Otros Elementos:
Estado de Conservación:
RESTAURADA ○ CONSERVADA ● DETERIORADA ○

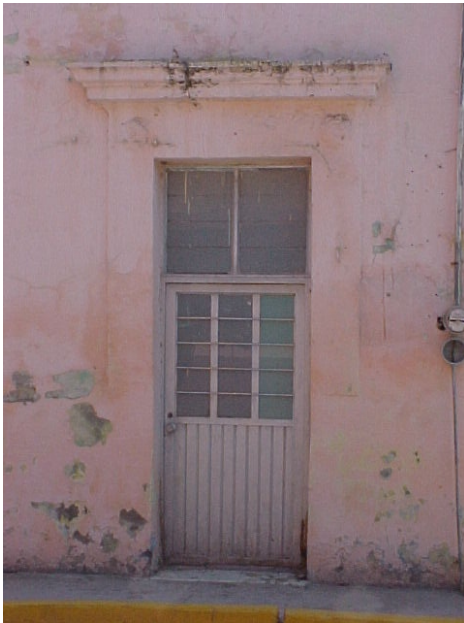
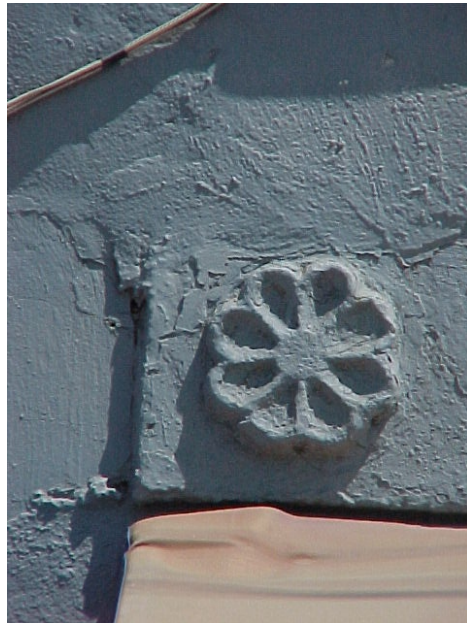
El presente es un edificio tipo casa habitación, situado en esquina, con una gran altura en sus paredes, elaborado con piedra de sillar y cubierta de vigas y terrado, de una temporalidad constructiva probable del siglo XIX. Su rasgo más notable es el acceso situado en una de sus fachadas, que conserva sus bordes, hechos a base de jambas lisas que se desprenden de un basamento simple, que van a sostener un dintel lineal y pronunciado, en cuyas juntas se labraron los clásicos rosetones de San Fernando.

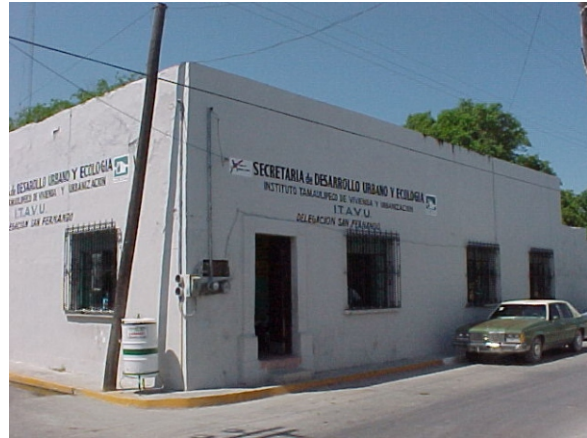
VISTA DE FACHADA

Fachada: Aplanada
Muros: Sillar
Ancho de Muros: 0.70 Metros
Entrepisos:
Cubierta: Losa de concreto
Forma: Plana
Niveles: 1
Superficie del Predio: Metros Cuadrados
Área de Construcción: 701.52 Metros Cuadrados
Otros Elementos:
Estado de Conservación:
RESTAURADA ● CONSERVADA ○ DETERIORADA ○

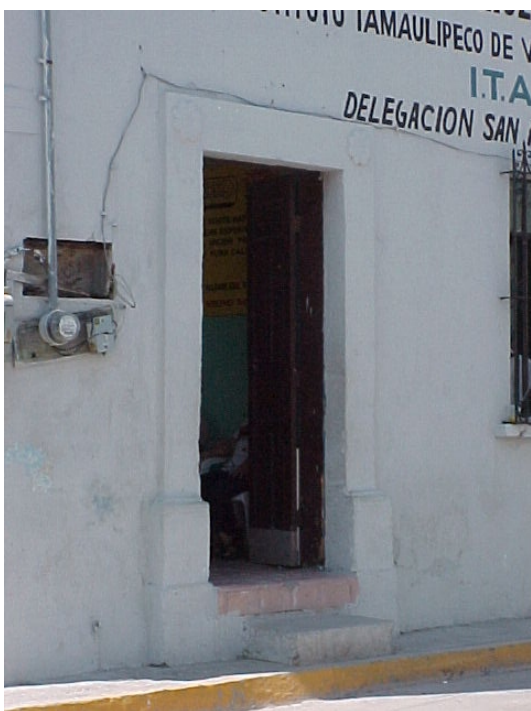
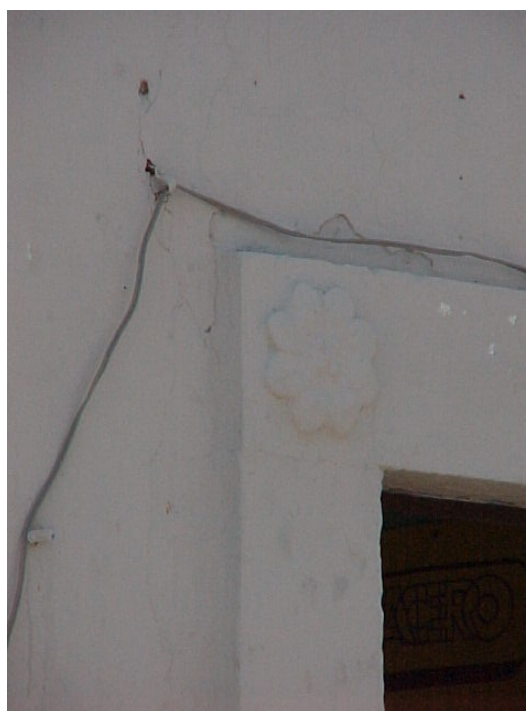
Se trata de un inmueble tipo casa habitación, de un solo nivel, situado en esquina, elaborado a base piedra de sillar. Su temporalidad constructiva probable es del siglo XIX. Ha sido restaurado, por lo que tiene una losa de concreto y sus vanos están alterados. Solo se observa en uno de los accesos los bordes de jambas y pretil lisos, con la presencia de un adorno de rosetón.

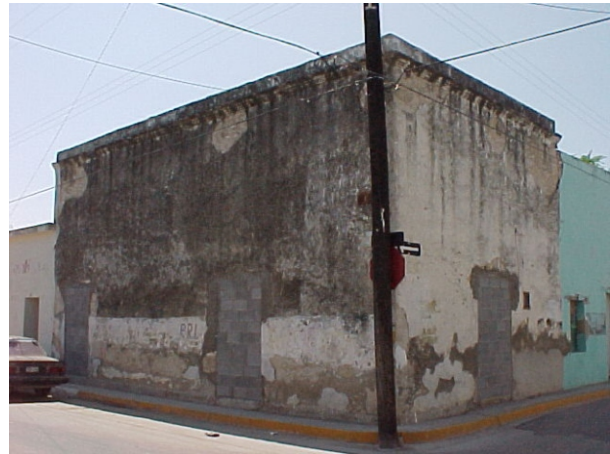
VISTA DE FACHADA

Fachada: Aplanada
Muros: Sillar
Ancho de Muros: Metros
Entrepisos:
Cubierta: Vigas de Madera y terrado
Forma: Inclinada
Niveles: 1
Superficie del Predio: Metros Cuadrados
Área de Construcción: 290.7 Metros Cuadrados
Otros Elementos:
Estado de Conservación: RESTAURADA ○ CONSERVADA ○ DETERIORADA ●

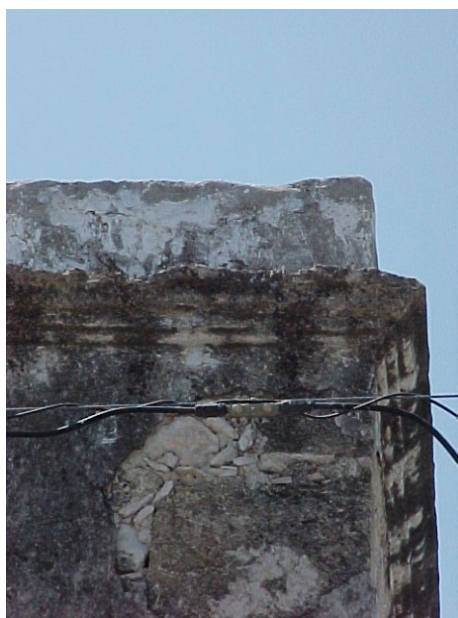
El presente es un edificio tipo casa habitación, de un solo nivel pero con altas paredes, situado en esquina, en mal estado de conservación, cuya temporalidad constructiva es evidentemente del siglo XIX. Está elaborado a base de piedra de sillar , con cubierta de viguería y terrado. Tiene tapiados sus accesos externos. Una moldura a manera de pilastra recorre su esquina, para ir a sostener una cornisa lineal, ligeramente pronunciada, sobre la que se desprende un pretil liso.

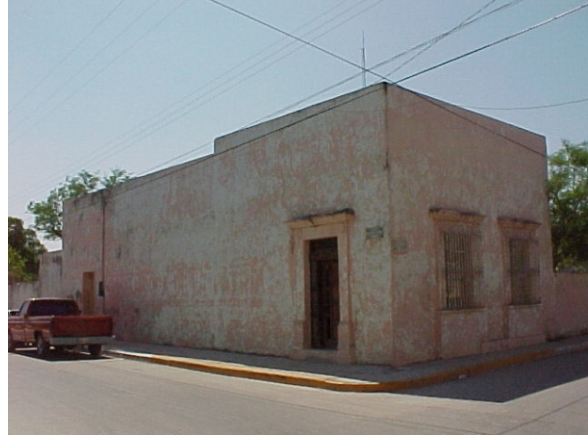
VISTA DE FACHADA

Fachada: Aplanada
Muros: Sillar
Ancho de Muros: 0.60 Metros
Entrepisos:
Cubierta: Vigas de madera, terrado
Forma: Inclined
Niveles: 1
Superficie del Predio: Metros Cuadrados
Área de Construcción: 909.07 Metros Cuadrados
Otros Elementos:
Estado de Conservación:
RESTAURADA ○ CONSERVADA ○ DETERIORADA ●

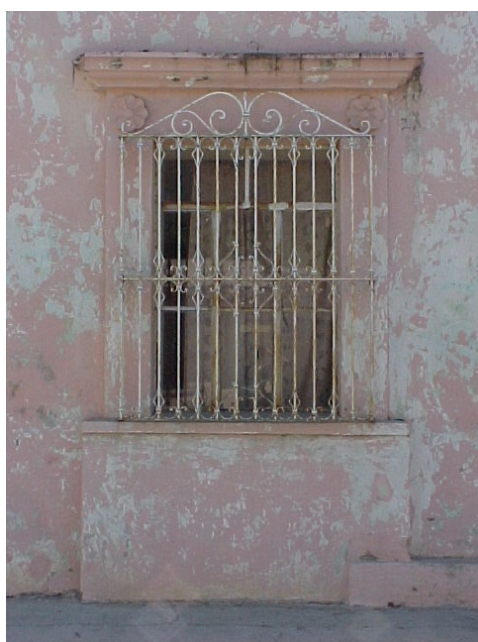
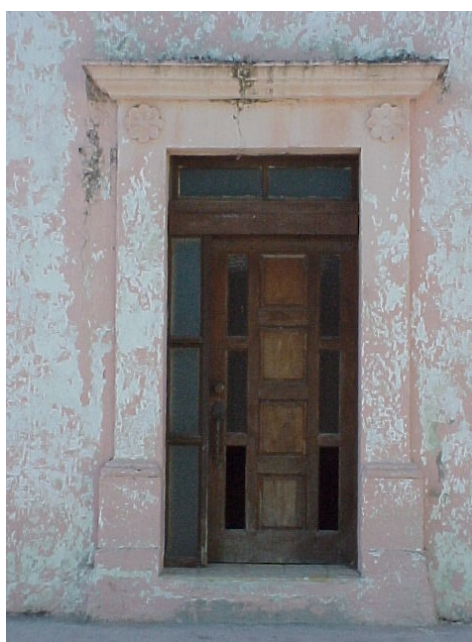
El presente es un edificio tipo casa habitación, de un solo nivel, elaborado con piedra de sillar y con cubierta de viguería y terrado, cuya temporalidad constructiva se ubica en el siglo XIX. Tiene tres vanos externos, uno de acceso por una de sus fachadas y otros dos en la otra fachada, los que son ventanas. El primero se bordea con jambas lisas que se desprenden de un basamento simple, para ir a soportar un dintel recto y pronunciado, en cuyas justas se labró un rosetón; el caso de las ventanas son similares, con el rasgo de que la base del antepecho se prolonga hasta el suelo y tiene una protección de herraje.

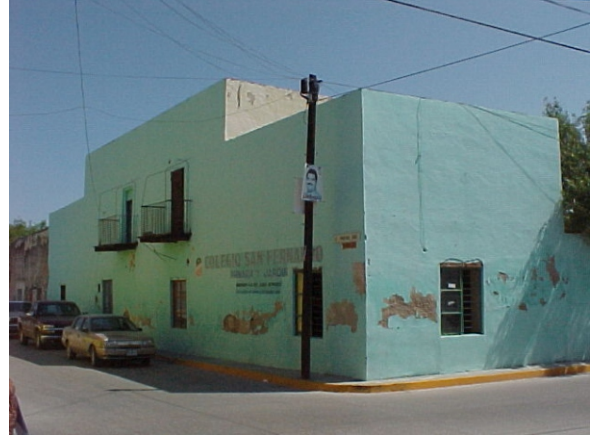
VISTA DE FACHADA

Fachada: Aplanada
Muros: Sillar
Ancho de Muros: 0.60 Metros
Entrepisos: Losa de concreto
Cubierta: Vigas de madera, terrado
Forma: Plana
Niveles: 2
Superficie del Predio: Metros Cuadrados
Área de Construcción: 762.93 Metros Cuadrados
Otros Elementos:
Estado de Conservación:
RESTAURADA ○ CONSERVADA ● DETERIORADA ○

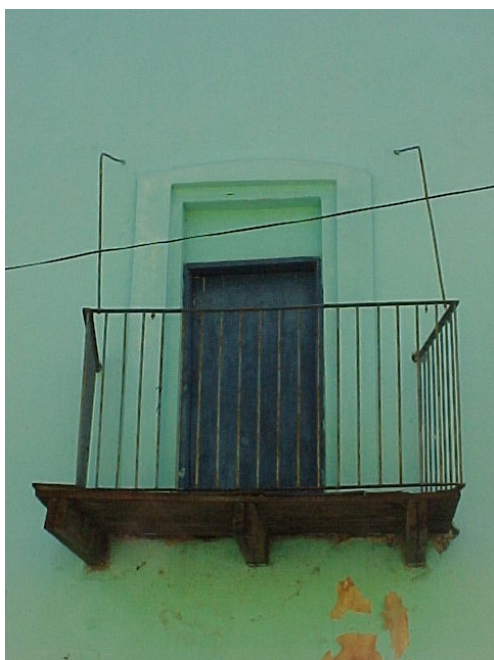
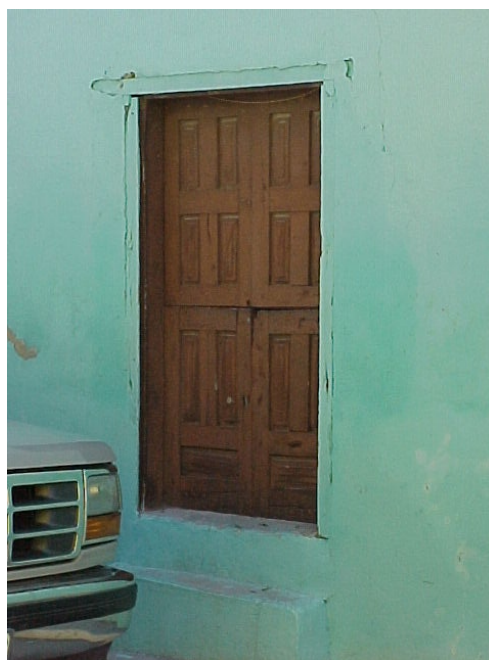
Se trata de un inmueble tipo casa habitación, con su segmento central formado con dos niveles, localizado en esquina, elaborado a base de piedra de sillar, cuya temporalidad constructiva puede ubicarse en el siglo XIX. Ha sido objeto de restauraciones. Carece de detalles arquitectónicos externos, por lo que su fachada es una gran superficie lisa. En el nivel superior se destacan dos balcones soportados con madera y una herrería sencilla.

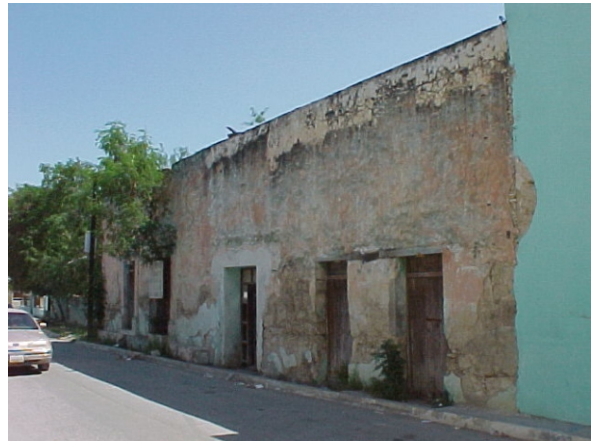
VISTA DE FACHADA

Fachada: Aplanada
Muros: Sillar
Ancho de Muros: 0.60 Metros
Entrepisos:
Cubierta: Vigas de madera, terrado
Forma: Inclinada
Niveles: 1
Superficie del Predio: Metros Cuadrados
Área de Construcción: 760.65 Metros Cuadrados
Otros Elementos:
Estado de Conservación:
RESTAURADA ○ CONSERVADA ○ DETERIORADA ●

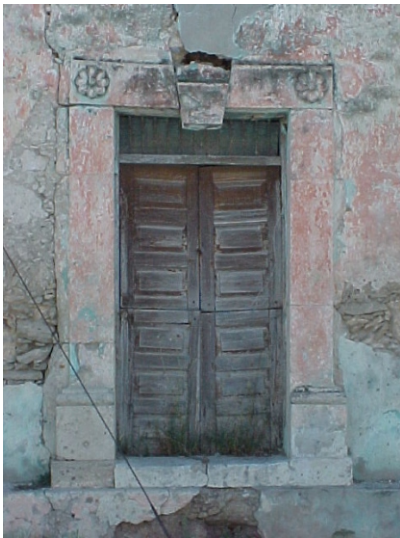
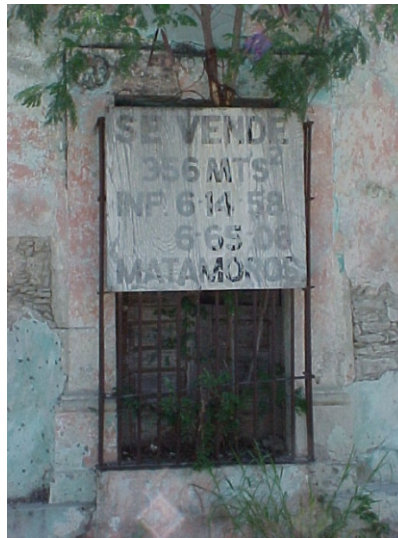
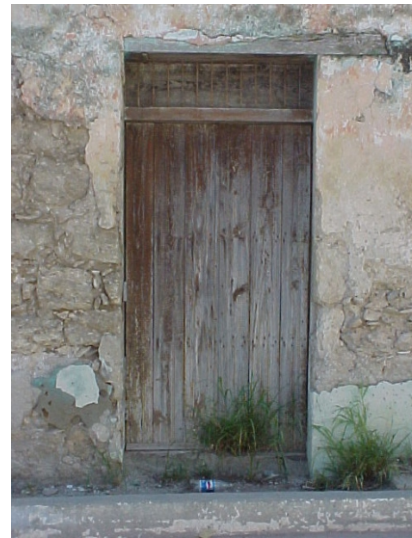
Se trata de una construcción tipo casa habitación, de un solo nivel, de temporalidad constructiva del siglo XIX, elaborada a base de piedra de sillar, con vigería y techo de terrado. Sus principales detalles distinguibles son los bordes de sus vanos externos, en los que se observan los clásicos rosetones de San Fernando, labrados en las juntas de sus jambas y dinteles; cabe señalar que el dintel del acceso principal tiene además una piedra clave.

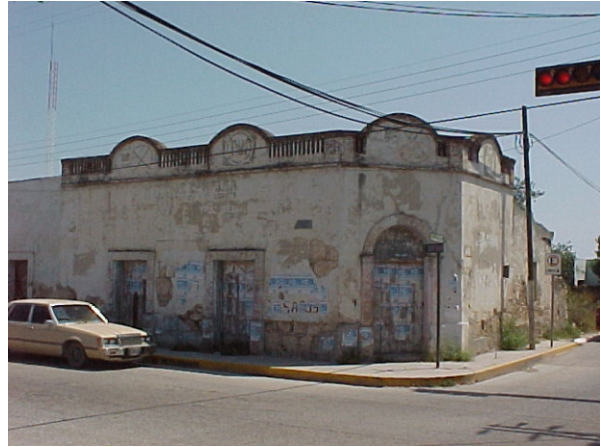
VISTA DE FACHADA

Fachada: Aplanada
Muros: Sillar
Ancho de Muros: 0.60 Metros
Entrepisos:
Cubierta: Vigas de Madera y Terrado
Forma: Inclinada
Niveles: 1
Superficie del Predio: Metros Cuadrados
Área de Construcción: 684.00 Metros Cuadrados
Otros Elementos:
Estado de Conservación:
RESTAURADA ○ CONSERVADA ○ DETERIORADA ●

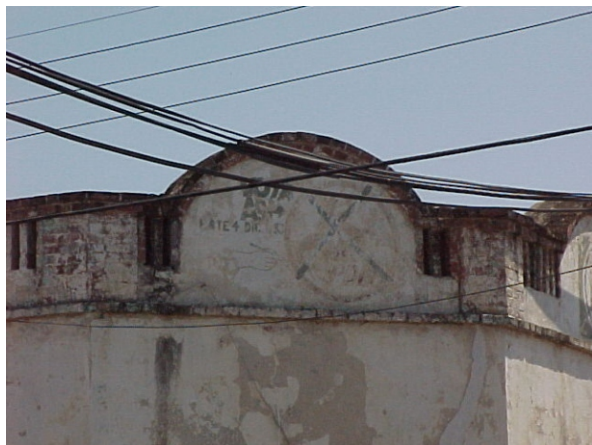
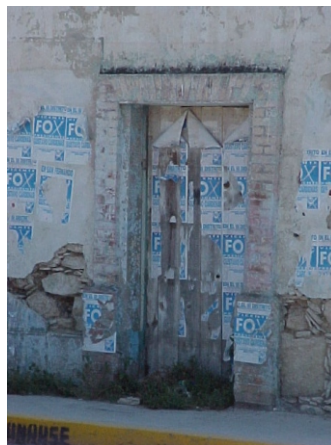
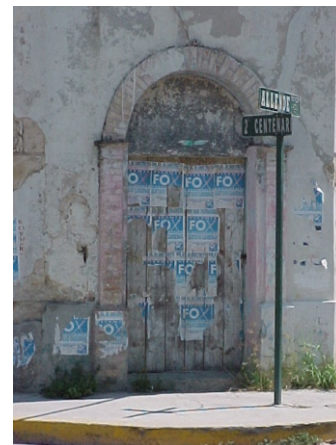
El presente es un inmueble tipo casa habitación, de un solo nivel, el que presenta su fachada principal en el ángulo truncado que se forma en la esquina sobre la que se sitúa. Su temporalidad constructiva es del primer tercio del siglo XX. El vano de su acceso principal se bordea con jambas lisas, que se desprenden de un basamento simple, y se continúa con el pretil curvo, ya que el vano culmina en forma semicircular; el resto de los vanos son rectangulares, con el mismo tipo de borde liso. El inmueble remata con un borde tipo cornisa, sobre el que se desprende un pretil formado con segmentos de barras tipo balaustradas, y partes lisas en forma de frontispicios, todos uniformes.

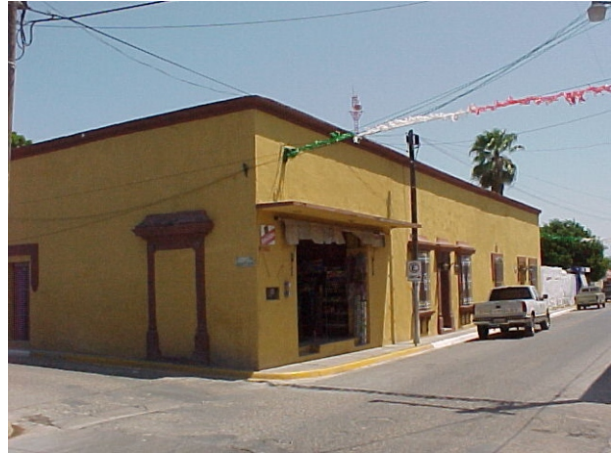
VISTA DE FACHADA

Fachada: Aplanada
Muros: Sillar
Ancho de Muros: 1.10 Metros
Entrepisos:
Cubierta: Vigas de madera, Duela y terrado
Forma: Inclinada
Niveles: 1
Superficie del Predio: Metros Cuadrados
Área de Construcción: 286.00 Metros Cuadrados
Otros Elementos:
Estado de Conservación: RESTAURADA ● CONSERVADA ○ DETERIORADA ○

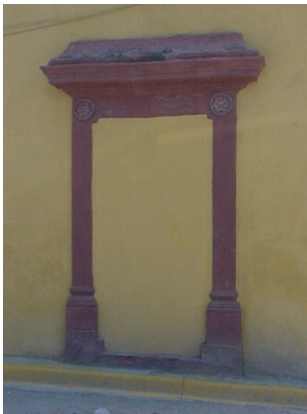
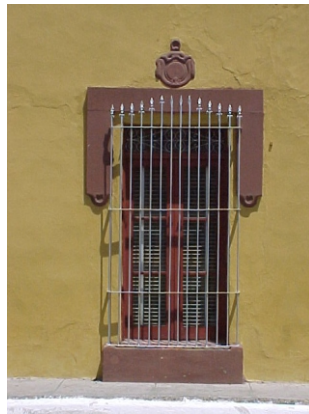
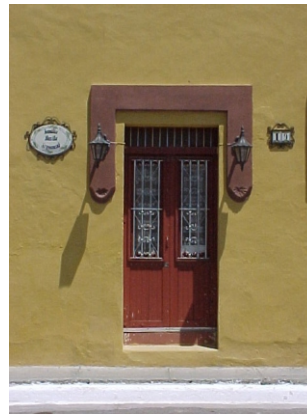
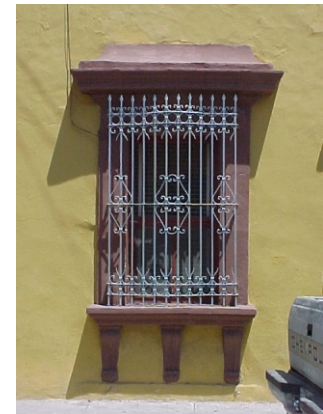
El presente es un inmueble tipo casa habitación, localizado en esquina, que se mantiene en buen estado de conservación, siendo utilizado en parte para sus mismos fines originales, excepto el segmento de la esquina, que se emplea actualmente con fines comerciales, aunque sin romper con el diseño y estructura de la construcción. Ha sido recientemente restaurado, empleándose el alto contraste de la pintura en sus paredes, en los que se enfrenta un color fuerte para las partes lisas y un tono fuerte para los bordes de los vanos y la línea de la cornisa. Como elementos originales destacables están los prominentes bordes de sus vanos. Así, tenemos cuatro modelos de dichos bordes, similares todos, pero con algunas variaciones dignas de destacar. Uno se ubica sobre el acceso principal, con sus jambas gruesas, las que se desprenden desde soportes moldeados, para ir a culminar en un dintel tipo cornisa protuberante, en cuya base tiene un friso con rosetones en los extremos y una cruz central flanqueada por adornos arboriformes. Otro modelo es uno de sus balcones, en el que se observa además de los elementos anteriormente citados en las jambas y el dintel, pero sin el friso- que el antepecho es sostenido por tres ménsulas que arrancan casi a nivel del suelo. Un modelo más se ve en dos de los vanos un acceso simple y una puerta enrejada-, en los que no existen las jambas, pero sí un dintel que se pronuncia lateralmente hacia abajo, y que en el caso de la puerta enrejada tiene un medallón labrado sobre el dintel, en el que se manifiesta como remate una pequeña concha (posible reminiscencia al Apóstol Santiago). Finalmente el último modelo se aprecia en el portón ahora tapiado-, el que tiene las jambas con sus soportes y el dintel protuberante con sus rosetones en los extremos, pero sin presentar frisos.

Cabe destacar que en el interior de esta casa se conservan algunos muebles de épocas antiguas.

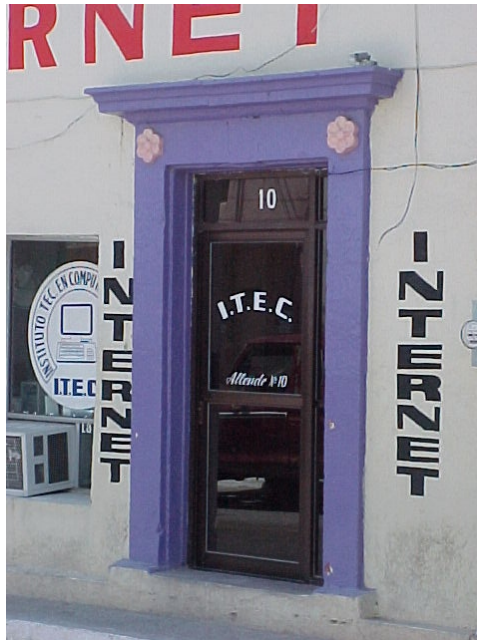
El presente es un inmueble tipo casa habitación, de un solo nivel, elaborado a base de piedra de sillar, con cubierta de vigas y terrado. Ha sido objeto de restauraciones y no conserva la línea superior de su fachada, al estar dividido en dos segmentos, así como se han modificado parte de sus vanos para usos comerciales. No obstante, dichos vanos hacen distinguible la presencia de jambas rectas y dinteles rectos y pronunciados, en cuyas juntas se labraron los rosetones característicos en la arquitectura de esta población.

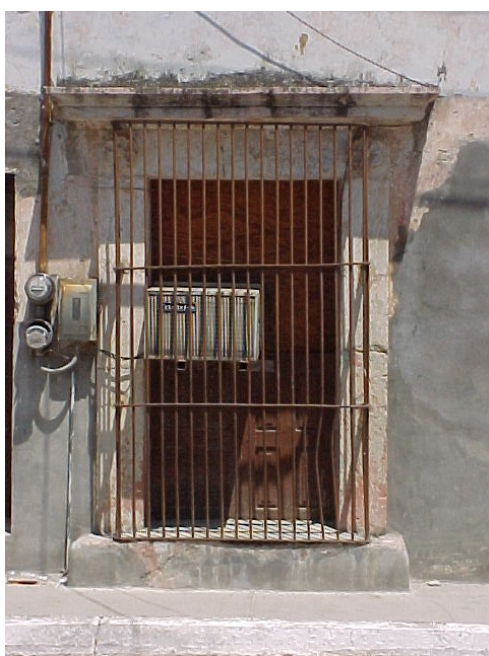
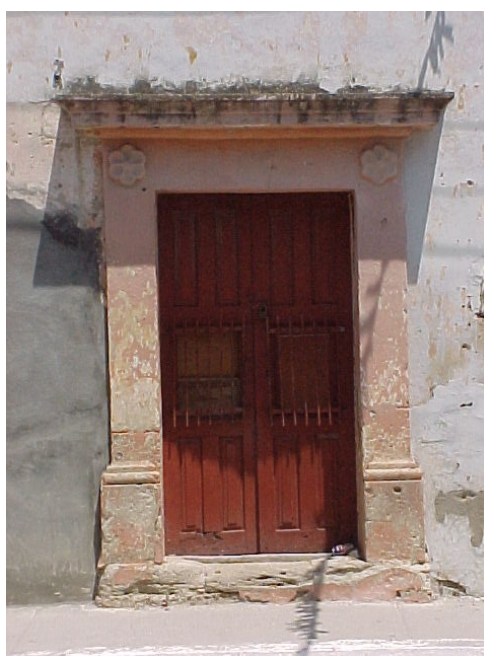
Se trata de un edificio tipo casa habitación, de un solo nivel, fabricado a base de piedra de sillar y cubierta de vigas y terrado, cuya temporalidad constructiva es del siglo XIX. De altas paredes, no tiene detalles relevantes en su fachada, salvo las molduras de sus vanos, los que se desprenden de un basamento simple y forman jambas lisas, las que van a sostener un dintel recto y pronunciado, con rosetones labrados en las juntas de ambos elementos, como se repite en otros inmuebles de San Fernando. También conserva parte sus herrajes originales el vano de una de sus ventanas.

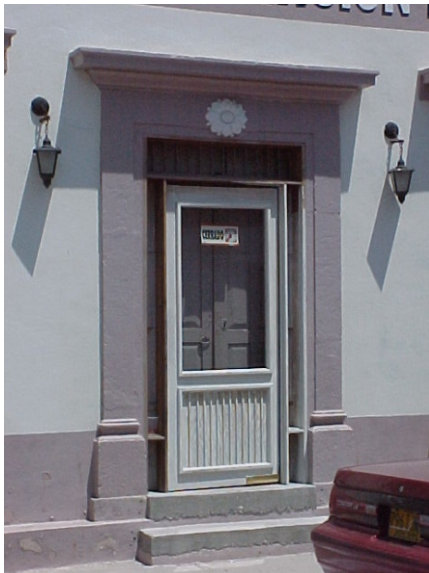
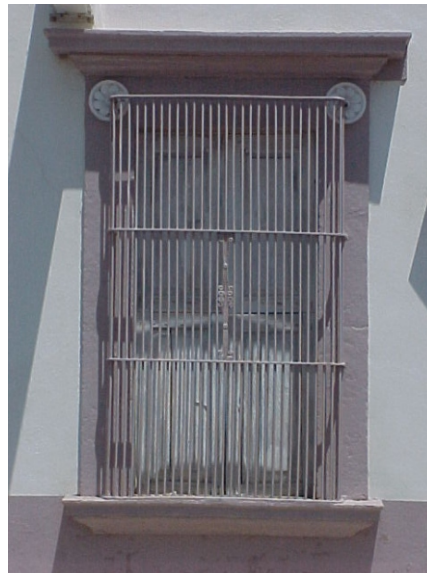
Se trata de un inmueble tipo casa habitación, de un solo nivel, fabricado con piedra de sillar y cubierta de vigas y terrado. La fachada es lisa y tiene tres vanos externos, uno central, para el acceso principal, y dos laterales, que actúan como puertas ventanas, uno de las cuales conserva la herrería original. Todos los vanos se bordean con jambas lisas y dinteles rectos y pronunciados, en cuyas juntas en el caso de las puertas ventanas-, tiene rosetones labrados en sus puntos de contacto, mientras que en el caso del acceso principal el rosetón se localiza en el centro del dintel, una variable poco usual a como se observa en otros edificios de la población.

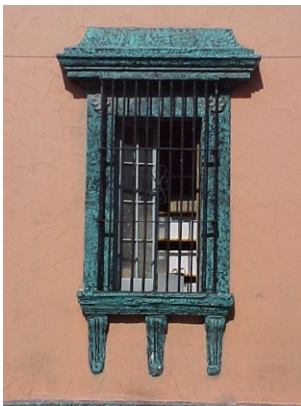
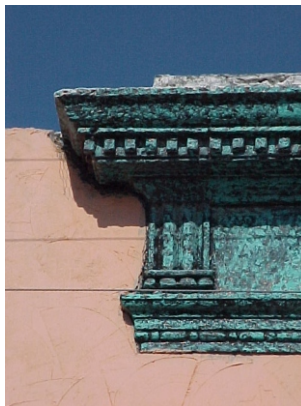
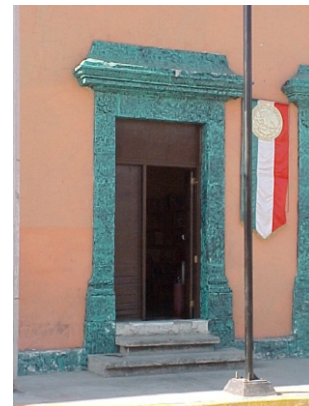
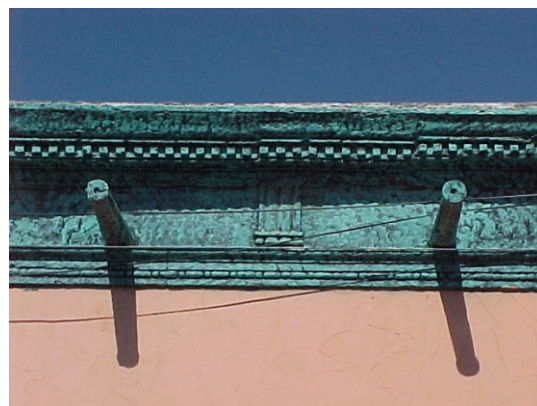
Igualmente cabe señalar que el edificio ha sido objeto de obras de restauración. Una ocurrió a mediados del siglo XX, cuando se reemplazó la cubierta original de viguería por una losa corrida de concreto.

Y, recientemente, se le aplicó un atrevido contraste en la pintura de sus fachadas externas.

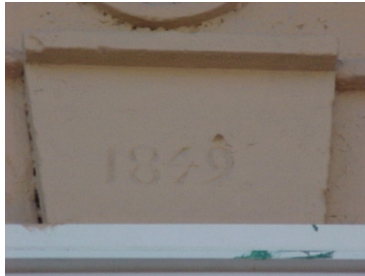
3.- Tiene grabada la fecha de construcción sobre el acceso principal, con la fecha: "1850".

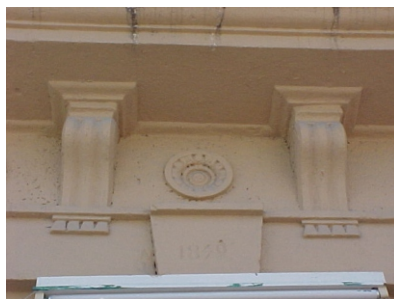
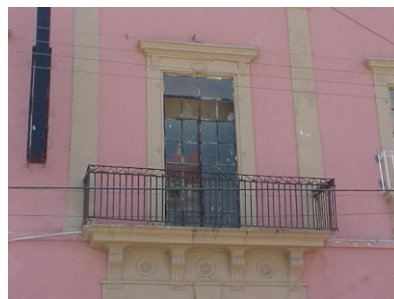
El presente es un imponente inmueble de dos niveles, cuyo uso original fue casa habitación, habiendo sido modificado en sus interiores para su adaptación como hotel, pero respetándose íntegramente su fachada, la que le proporciona una magnífica proyección arquitectónica. Se enmarca dicha fachada con pilastras, que la recorren desde el suelo hasta el entablamiento. Tiene un amplio portón central, flanqueado por jambas y por un dintel corrido, sobre el que se desprende cuatro gruesas y labradas ménsulas que van a soportar el balcón central, cuyo vano se flanquea igualmente por jambas lisas, las que soportan un dintel protuberante. Al cada lado del portón se localiza un par de vanos de puertas, todos con jambas lisas y dintel protuberante, y sobre ellos los vanos de las puertas-balcones del nivel superior, sostenidos sus antepechos por un par de ménsulas labradas. El entablamiento tiene un tipo friso con el adorno de estrías de tramo en tramo, y sobre el que culmina una cornisa lisa y moderadamente pronunciada.
