REGISTRO ESTATAL DEL PATRIMONIO HISTÓRICO ARTÍSTICO EDIFICADO

SECRETARÍA
DE DESARROLLO URBANO
Y MEDIO AMBIENTE

SAN FERNANDO

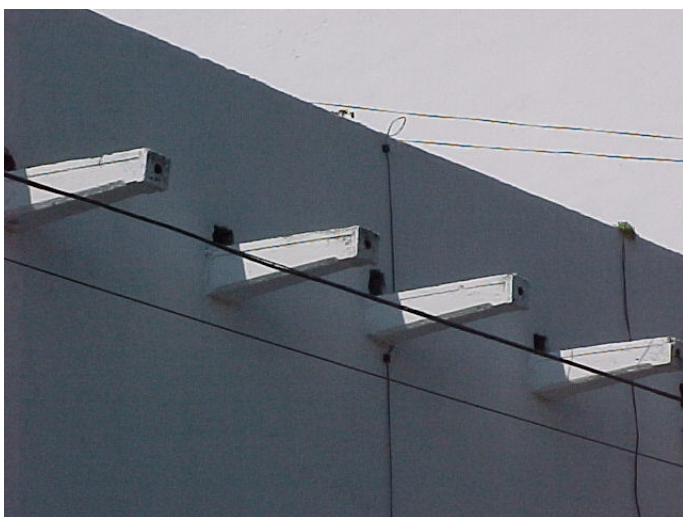
El presente es un inmueble tipo casa habitación, construido a base de piedra y tabique, con dos niveles en la porción de la esquina y el resto de uno solo. Ha sido objeto de restauraciones profundas y el reemplazamiento de su cubierta original. Lo que apenas conserva de detalles originales es la sucesión de sus gruesas gárgolas de piedra labrada, además del propio volumen de la construcción.

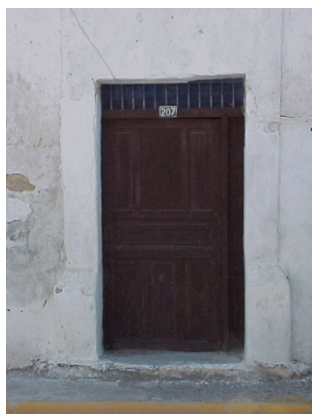
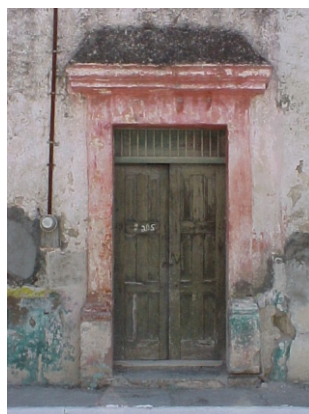
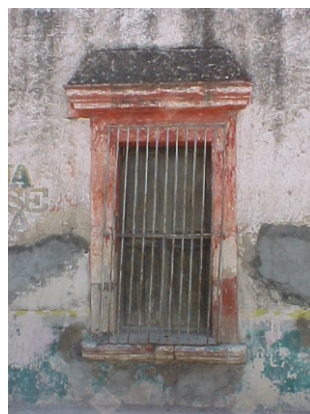
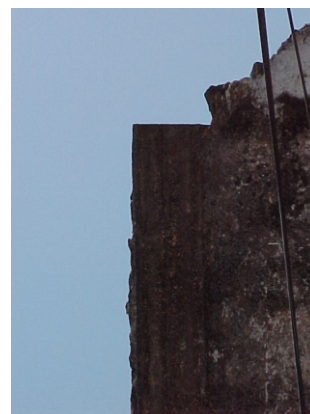
El presente es un edificio tipo casa habitación, compuesto por dos unidades, localizado en esquina, de una temporalidad constructiva del siglo XIX. Ambas unidades están fabricadas de piedra de sillar, con cubierta de vigas y terrado. La primera unidad se localiza en la esquina, es de menor elevación y sin adornos en sus muros, con una discreta moldura bordeando sus vanos de acceso. La segunda unidad es más elevada, con una cornisa lineal, burda y pronunciada. Lo destacable son los gruesos dinteles que coronan sus vanos de acceso y ventilación, compuestos por un elemento lineal y pronunciado, sobre el que se desprende un segmento a manera de cono truncado. Conserva uno de sus vanos de ventilación sus herrajes originales.

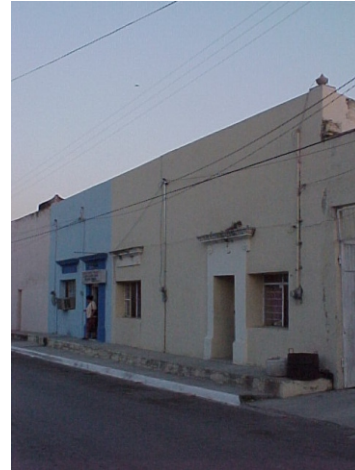
VISTA DE FACHADA

Fachada: Aplanada
Muros: Sillar
Ancho de Muros: 0.70 Metros
Entrepisos:
Cubierta: Terrado, vigas de madera
Forma: Inclínada
Niveles: 1
Superficie del Predio: Metros Cuadrados
Área de Construcción: Metros Cuadrados
Otros Elementos:
Estado de Conservación: RESTAURADA ○ CONSERVADA ● DETERIORADA ○

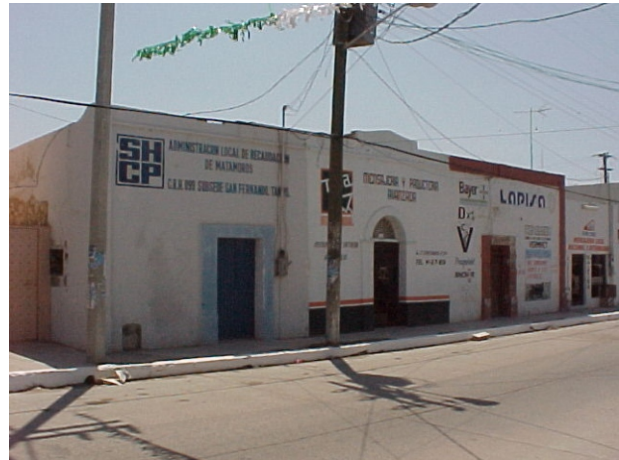
VISTA DE FACHADA

Fachada: Aplanada
Muros: Sillar
Ancho de Muros: 0.50 Metros
Entrepisos:
Cubierta: Terrado, vigas de madera
Forma: Inclineda
Niveles: 1
Superficie del Predio: Metros Cuadrados
Área de Construcción: Metros Cuadrados
Otros Elementos:
Estado de Conservación: RESTAURADA CONSERVADA DETERIORADA

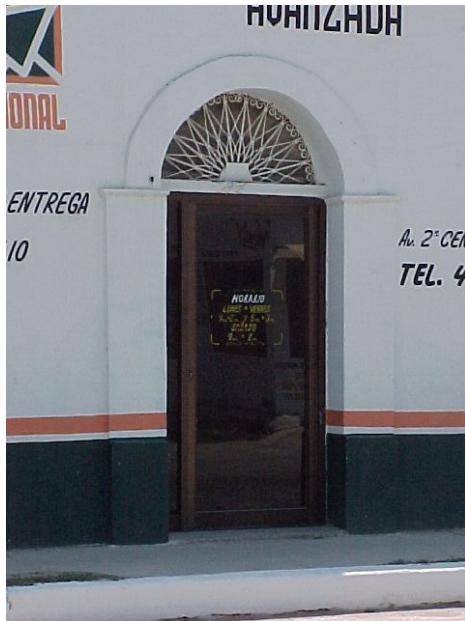
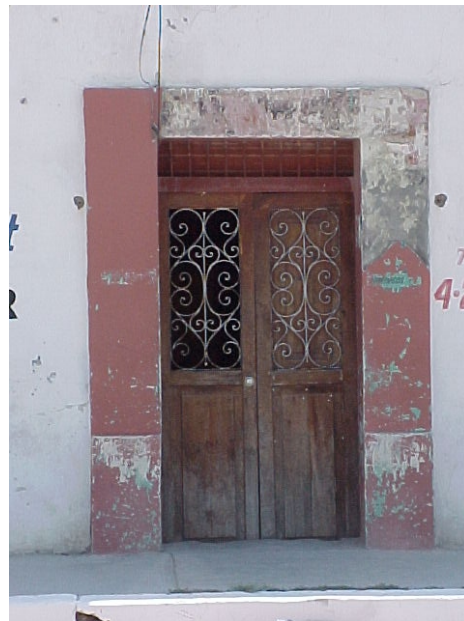
El presente es un inmueble tipo casa habitación, de un solo nivel, fabricado a base de piedra de sillar, con cubierta de viguería y terrado. Su temporalidad constructiva es de la primera parte del siglo XX. Tres vanos presenta su fachada, uno central y dos laterales. El primero, culmina en forma semicircular y está bordeado por una moldura, con un herraje en la parte superior. Los otros dos son rectangulares, con moldura corrida lisa a manera de jambas y dintel, conservando la madera y herrajes de sus puertas. El edificio culmina con una moldura en el pretil, que se eleva ligeramente en el centro de la fachada.

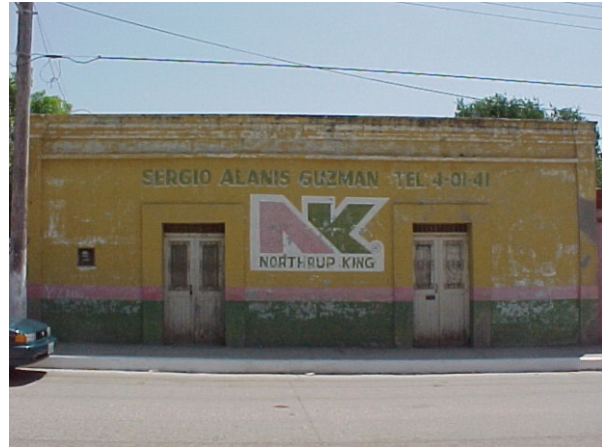
VISTA DE FACHADA

Fachada: Aplanada
Muros: Sillar
Ancho de Muros: 0.60 Metros
Entrepisos:
Cubierta: Terrado, vigas de madera
Forma: Inclclinada
Niveles: 1
Superficie del Predio: Metros Cuadrados
Área de Construcción: Metros Cuadrados
Otros Elementos:
Estado de Conservación:
RESTAURADA CONSERVADA DETERIORADA

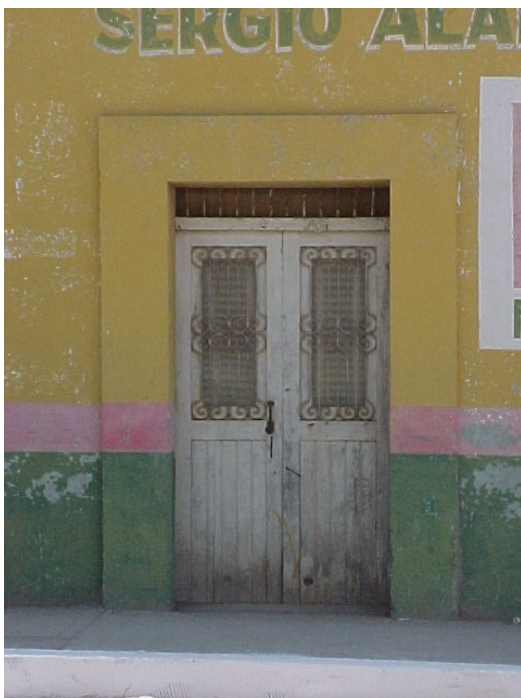
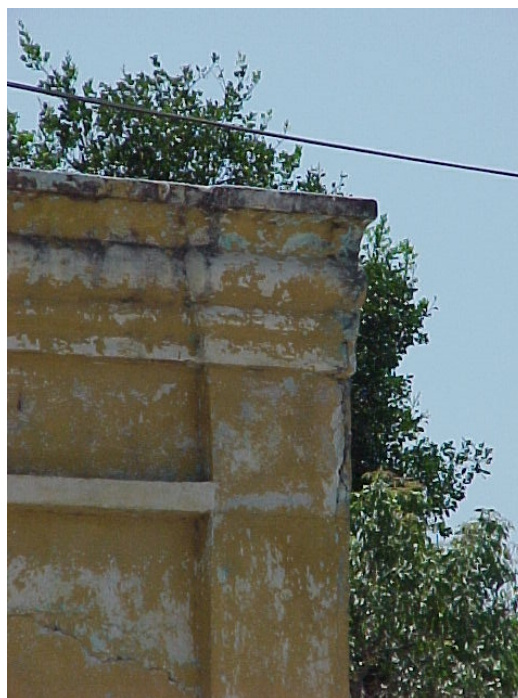
El presente es un inmueble tipo casa habitación, de un solo nivel, construido de piedra de sillar, con cubierta de viguería y terrado, cuya temporalidad constructiva puede fecharse en a fines del siglo XIX o principios del XX. Se enmarca su fachada con pilastras lisas en sus extremos, las que van a sostener un entablamiento sencillo, con bordes lineales y una cornisa escalonada muy discreta. Tiene dos vanos de acceso, rectangulares, bordeados con molduras corridas lisas a manera de jambas-dintel.

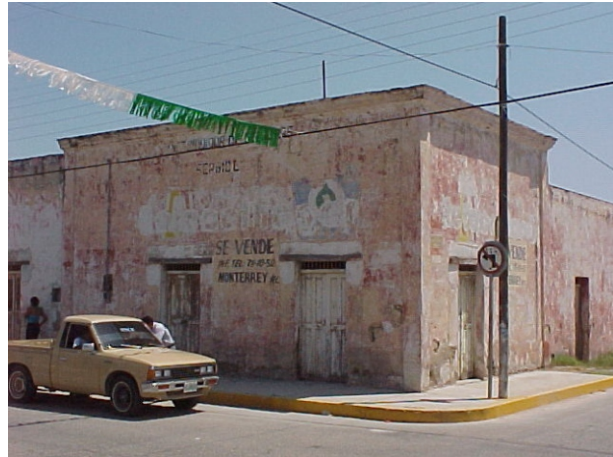
VISTA DE FACHADA

Fachada: Aplanada
Muros: Sillar
Ancho de Muros: 0.60 Metros
Entrepisos:
Cubierta: Terrado, vigas de madera
Forma: Inclinada
Niveles: 1
Superficie del Predio: Metros Cuadrados
Área de Construcción: Metros Cuadrados
Otros Elementos:
Estado de Conservación: RESTAURADA ○ CONSERVADA ○ DETERIORADA ●

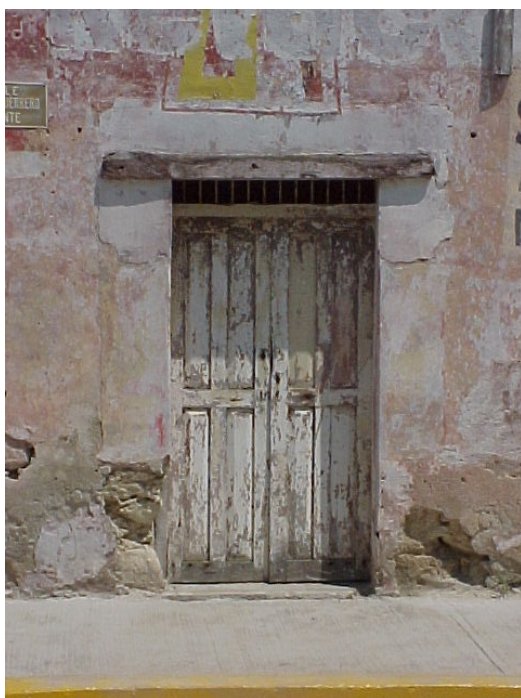
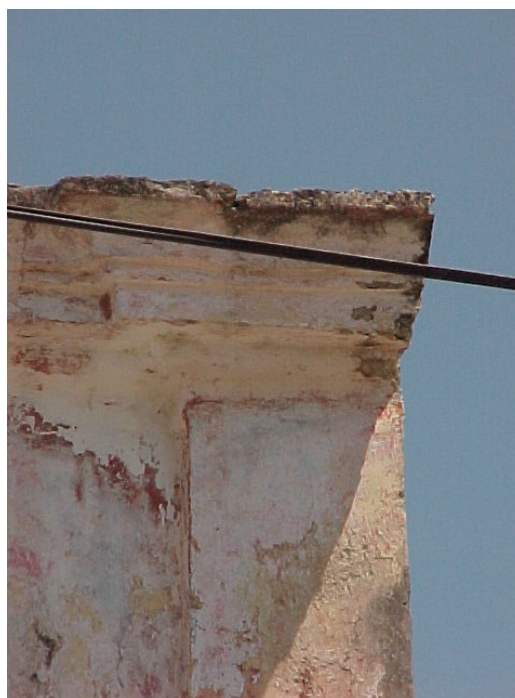
Se trata de un edificio tipo casa habitación, de un solo nivel, localizado en esquina, de elevadas paredes y cubierta de vigas y terrado, cuya temporalidad constructiva se ubica en el siglo XIX. Sus dos fachadas se enmarcan con pilastra lisas, las que van a sostener una cornisa lineal moderadamente pronunciada y burda. Como rasgo distintivo, los dinteles de los vanos de acceso se forman por barrotes de madera.

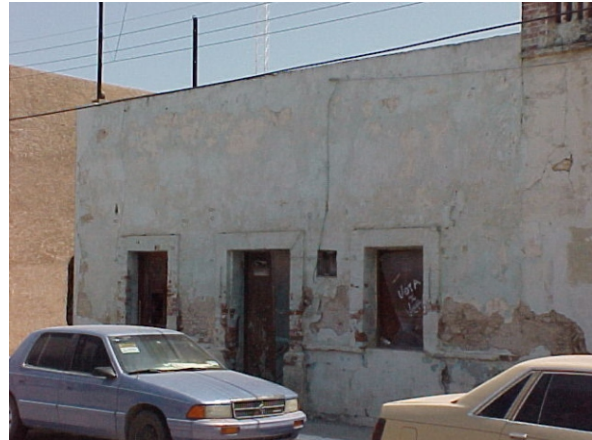
VISTA DE FACHADA

Fachada: Aplanada
Muros: Sillar, cal y canto
Ancho de Muros: Metros
Entrepisos:
Cubierta: Vigas de Madera y Terrado
Forma: Inclinada
Niveles: 1
Superficie del Predio: Metros Cuadrados
Área de Construcción: Metros Cuadrados
Otros Elementos:
Estado de Conservación:
RESTAURADA ○ CONSERVADA ○ DETERIORADA ●

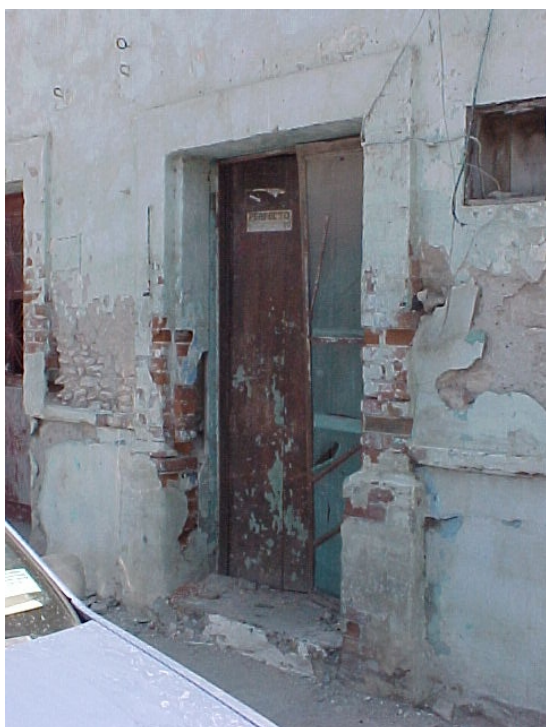
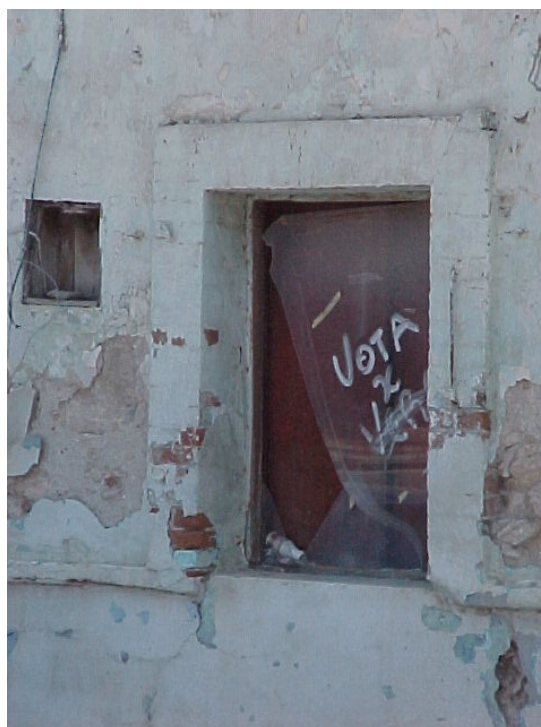
Se trata de un edificio tipo casa habitación, pequeño, de un solo nivel, cuya temporalidad probable sea de inicios del siglo XX. Su fachada tiene un vano de acceso central y dos laterales de ventanas, todos bordeados con molduras corridas de jambas-dinteles, que se desprende de un basamento simple; tiene también el borde de un alto rodapié.

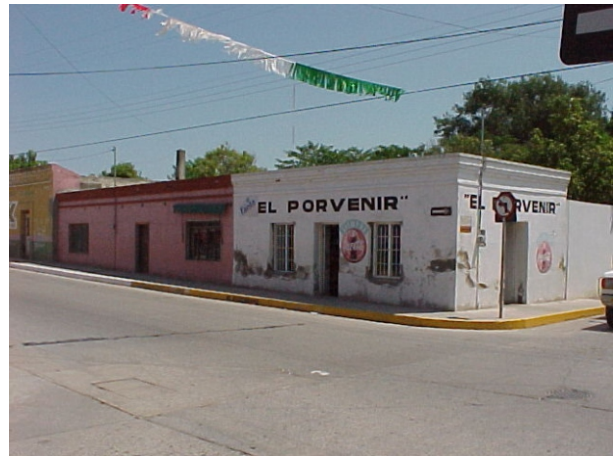
VISTA DE FACHADA

Fachada: Aplanada
Muros: Sillar
Ancho de Muros: 0.60 Metros
Entrepisos:
Cubierta: Terrado, vigas de madera
Forma: Inclínada
Niveles: 1
Superficie del Predio: Metros Cuadrados
Área de Construcción: Metros Cuadrados
Otros Elementos:
Estado de Conservación:
RESTAURADA ○ CONSERVADA ● DETERIORADA ○

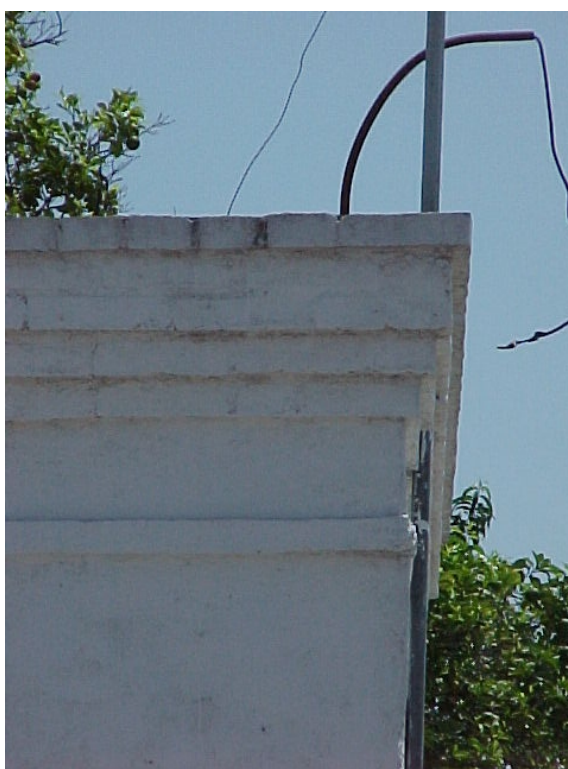
Se trata de un inmueble tipo casa habitación, de un solo nivel, localizado en esquina, fabricado de piedra de sillar y cubierta de vigas y terrado. Su temporalidad constructiva puede fecharse a fines a principios del siglo XX. Su rasgo más sobresaliente es el entablamiento, formado de bordes lineales y de una cornisa escalonada muy discreta, a semejanza del ejemplo anteriormente citado (ficha 43)

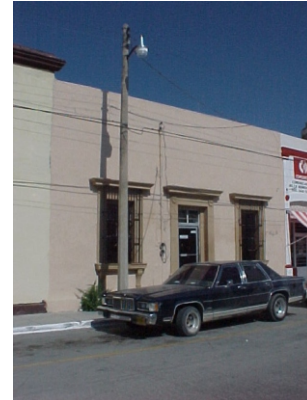
VISTA DE FACHADA

Fachada: Aplanada
Muros: Sillar
Ancho de Muros: 0.70 Metros
Entrepisos:
Cubierta: Losa de concreto
Forma: Plana
Niveles: 1
Superficie del Predio: Metros Cuadrados
Área de Construcción: 100 Metros Cuadrados
Otros Elementos:
Estado de Conservación: RESTAURADA ○ CONSERVADA ● DETERIORADA ○

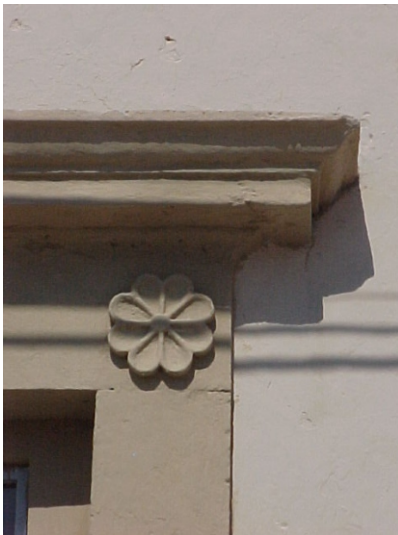
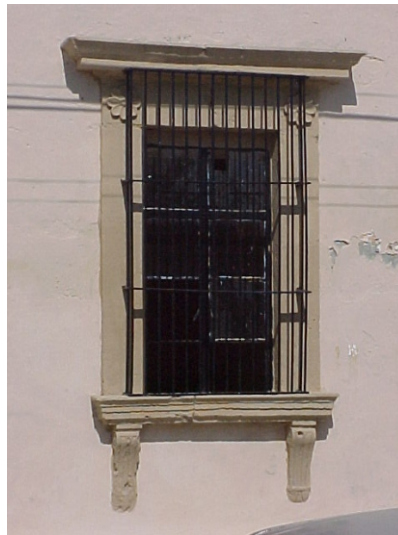
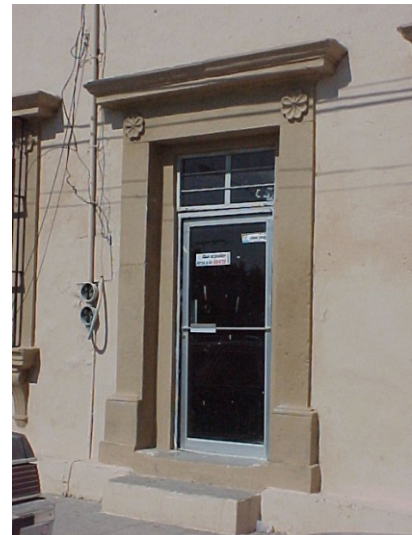
Se trata de una casa tipo casa habitación, de un solo nivel, de factura constructiva del siglo XIX, actualmente dividida en dos porciones (la otra se refiere en la ficha 14). De diseño sencillo y práctico, sus rasgos más relevantes son las molduras que bordean los vanos de acceso y ventilación. En el primer caso, los accesos tienen jambas lisas que se desprenden de un basamento, las que en su parte superior tiene labrado un rosetón con pétalos muy detallados, tal y como son los casos que se repiten en otros inmuebles de San Fernando; para ir finalmente dichas jambas a soportar a un dintel recto y escalonado. Por su parte el vano de ventilación tiene un antepecho soportado con dos ménsulas labradas, con sus jambas también y los rosetones ya citados, así como el dintel recto y escalonado, conservando del mismo modo el herraje original.

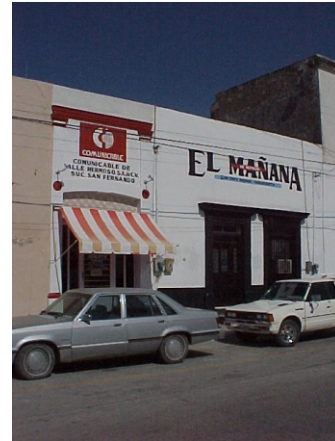
VISTA DE FACHADA

Fachada: Aplanada
Muros: Sillar
Ancho de Muros: 0.70 Metros
Entrepisos:
Cubierta: Losa de concreto
Forma: Plana
Niveles: 1
Superficie del Predio: Metros Cuadrados
Área de Construcción: 90 Metros Cuadrados
Otros Elementos:
Estado de Conservación: RESTAURADA CONSERVADA DETERIORADA

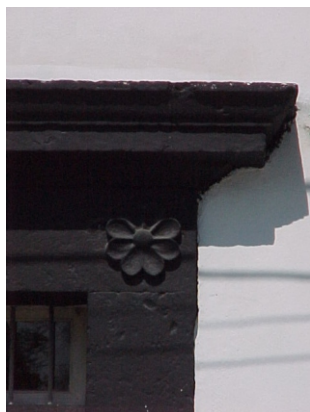
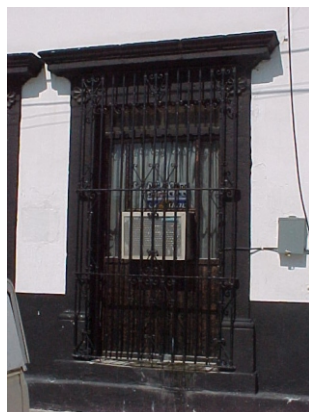
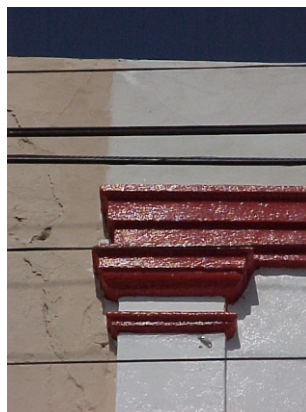
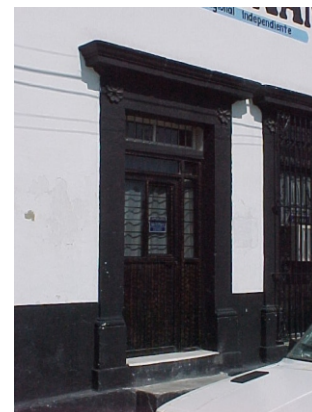
El presente es un inmueble cuyo complemento ya ha sido descrito en la ficha anterior 12-, es decir, es una estructura tipo casa habitación, de un solo nivel, de diseño sencillo y práctico. Del mismo modo tiene como rasgo más relevante los elementos que bordean a sus vanos de acceso y ventilación, en los que se observan las jambas lisas y los dinteles rectos y escalonados, con el adorno de rosetones en la unión de ambos; uno de los vanos conserva el herraje original.

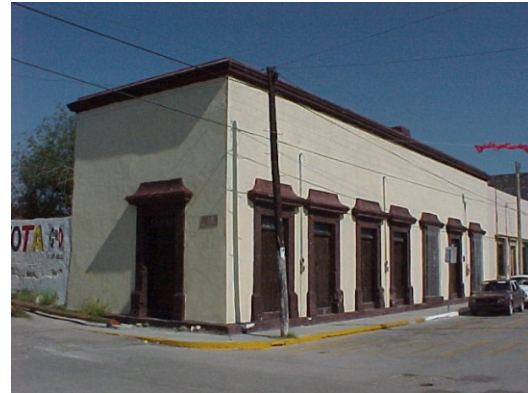
VISTA DE FACHADA

Fachada: Aplanada
Muros: Sillar
Ancho de Muros: 0.70 Metros
Entrepisos:
Cubierta: Vigas de madera y terrado
Forma: Plana
Niveles: 1.00
Superficie del Predio: Metros Cuadrados
Área de Construcción: 212.67 Metros Cuadrados
Otros Elementos:
Estado de Conservación: RESTAURADA ○ CONSERVADA ● DETERIORADA ○

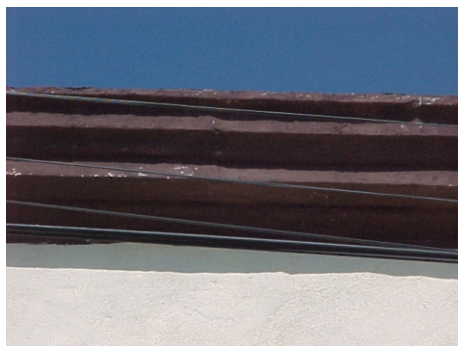
Se trata de un inmueble tipo casa habitación, de un solo nivel, localizado en esquina, de factura temporal del siglo XIX, y con una sólida estructura arquitectónica, cuya planta, de forma rectangular, no ha sufrido alteraciones. Su característica más evidente es la sucesión de los vanos de sus accesos y espacios de ventilación, todos con jambas, que se desprenden desde basamentos simples, adornadas en la parte superior con los clásicos rosetones de San Fernando, las que van a sostener un dintel; dicho dintel se compone primero por un segmento recto y escalonado, sobre el que se levanta una figura rectangular a manera de cono truncado.

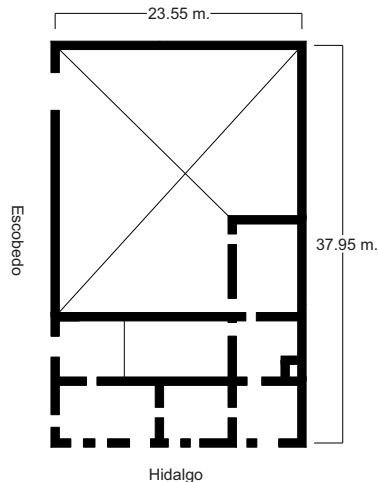
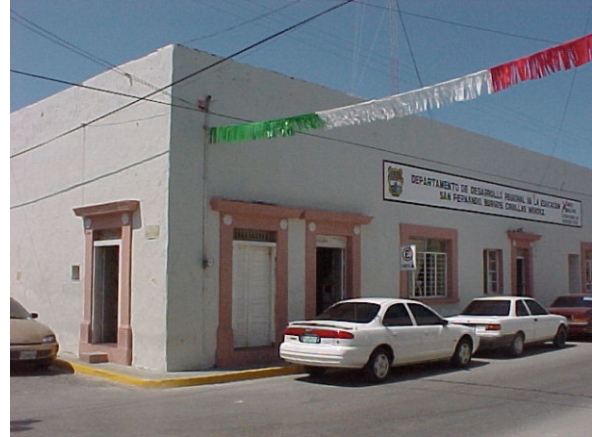
PLANTA ARQUITECTÓNICA

Fachada: Aplanada
Muros: Sillar
Ancho de Muros: 0.80 Metros
Entrepisos:
Cubierta: Vigas de Madera y Terrado
Forma: Plana
Niveles: 1
Superficie del Predio: 893.72 Metros Cuadrados
Área de Construcción: 376.80 Metros Cuadrados
Otros Elementos:
Estado de Conservación:
RESTAURADA ○ CONSERVADA ● DETERIORADA ○

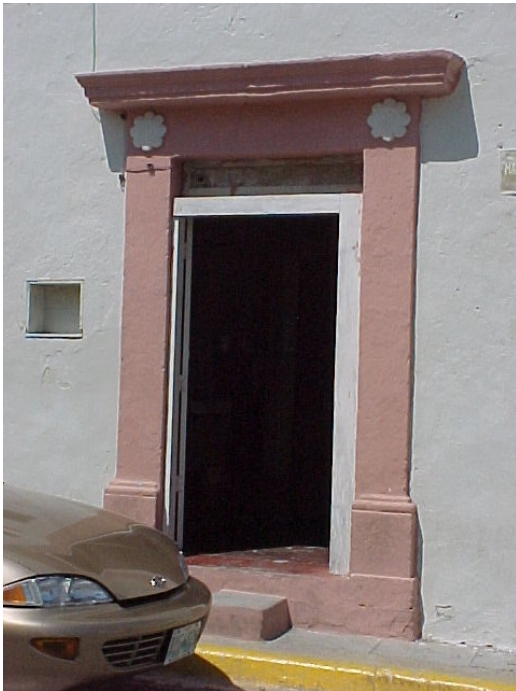
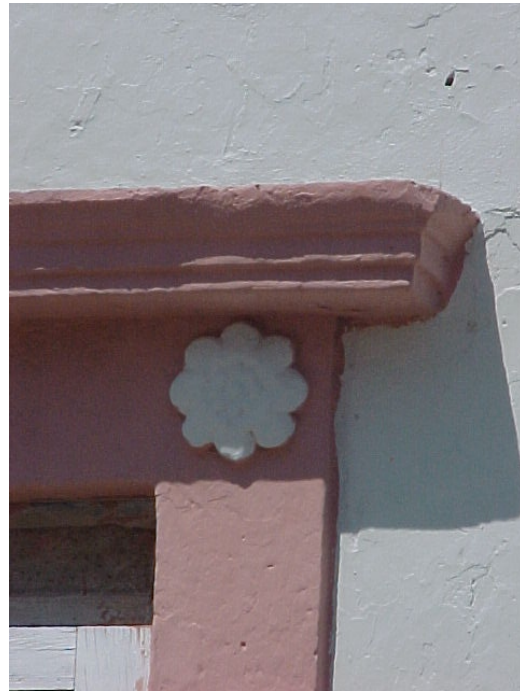
Se trata de un inmueble tipo casa habitación, de un solo nivel, localizado en esquina, en buen estado de conservación, de una temporalidad constructiva del siglo XIX. Y aunque ha sufrido alteraciones en algunos de sus vanos, conserva varios de sus accesos con el adorno original, formado por jambas lisas que se desprenden de un basamento sencillo, para ir a sostener un dintel recto y pronunciado, en cuya junta se labraron los clásicos rosetones de San Fernando. No tiene entablamiento ni cornisa, destacándose la altura de la construcción.

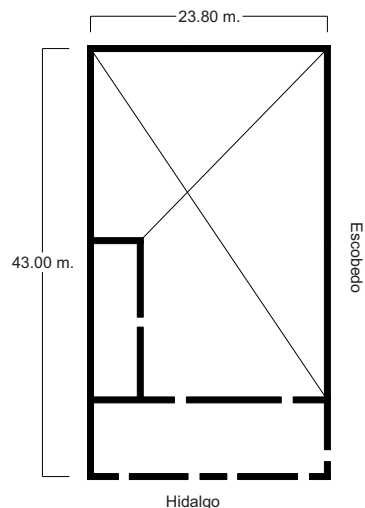
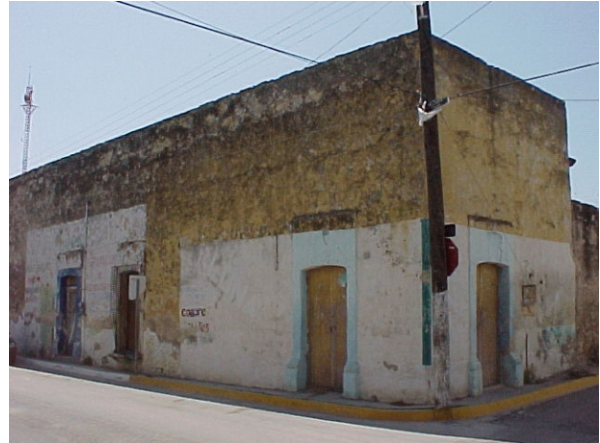
PLANTA ARQUITECTÓNICA

Fachada: Aplanada
Muros: Sillar
Ancho de Muros: 0.60 Metros
Entrepisos:
Cubierta: Vigas de Madera y Terrado
Forma: Inclinada
Niveles: 1
Superficie del Predio: 1,023.40 Metros Cuadrados
Área de Construcción: 138.00 Metros Cuadrados
Otros Elementos:
Estado de Conservación: RESTAURADA ○ CONSERVADA ○ DETERIORADA ●

El presente es un edificio tipo casa habitación, de un solo nivel, situado en esquina, en mal estado de conservación, de temporalidad constructiva del siglo XIX. Tiene muy altas paredes y está elaborado a base de piedra de sillar, con cubierta de vigas y terrado. No tiene mayores adornos en sus fachadas, Sus vanos de acceso y ventilación se bordean con jambas lisas que se desprenden de basamentos simples, con dinteles amplios apenas pronunciados. Una de sus ventanas tiene una cubierta de herraje sencillo.

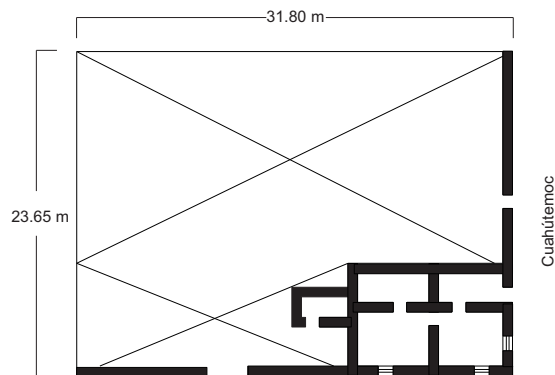
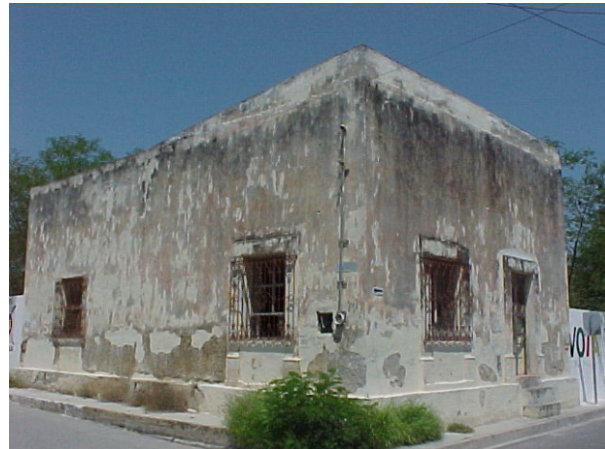
PLANTA ARQUITECTÓNICA

Fachada: Aplanada
Muros: Sillar
Ancho de Muros: 0.70 Metros
Entrepisos:
Cubierta: Terrado, vigas de madera
Forma: Inclinada
Niveles: 1
Superficie del Predio: Metros Cuadrados
Área de Construcción: Metros Cuadrados
Otros Elementos:
Estado de Conservación: RESTAURADA ○ CONSERVADA ○ DETERIORADA ●

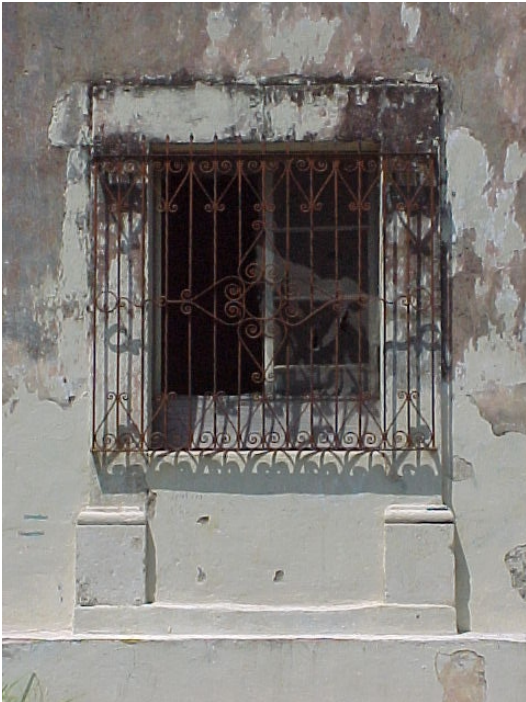
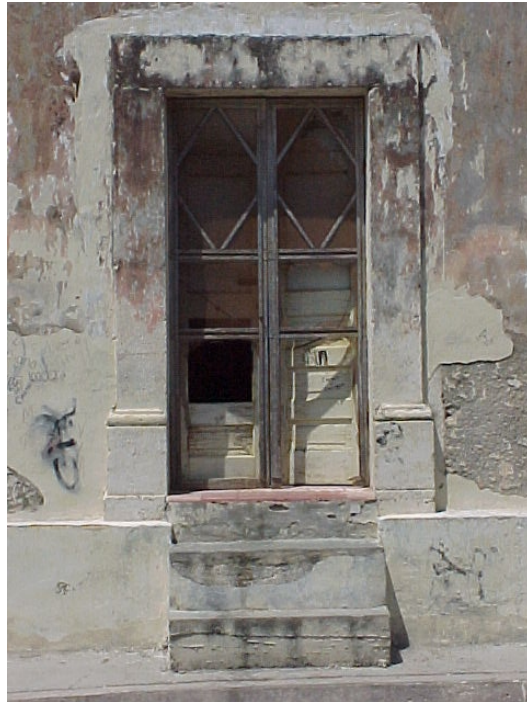
El presente es un edificio tipo casa habitación, de un solo nivel, localizado en esquina, fabricado a base de piedra de sillar, con cubierta de vigas y terrado, la que tiene una forma inclinada hacia atrás a partir de la fachada principal, la que por cierto no tiene adorno alguno, con toda su superficie lisa, aplanada. Su temporalidad constructiva es evidentemente del siglo XIX. El vano de su acceso principal es rectangular, bordeado con la moldura lisa que forma las jambas y el dintel, que se desprende de un basamento simple. El resto de los vanos al parecer originalmente fueron puertas, pero fueron adaptados como ventanas posteriormente.

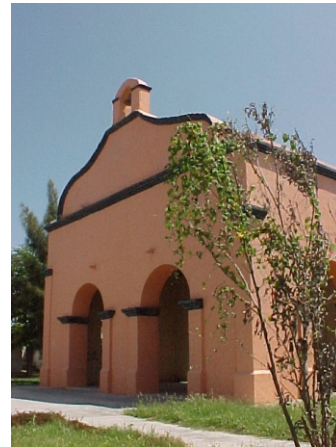
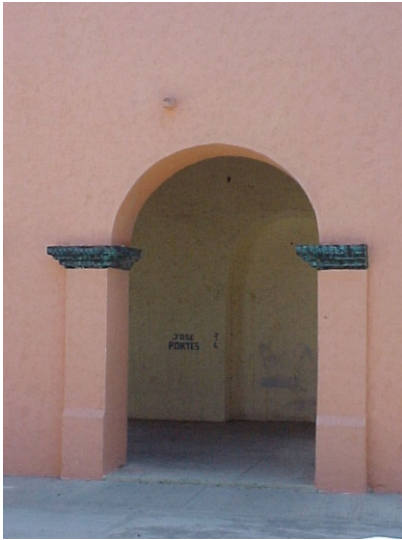
VISTA DE FACHADA

Fachada: Aplanada
Muros: Cal y canto
Ancho de Muros: Metros
Entrepisos: Falso entrepiso de madera
Cubierta: Vigas de madera y terrado
Forma: Plana
Niveles: 1
Superficie del Predio: Metros Cuadrados
Área de Construcción: 104 Metros Cuadrados
Otros Elementos:
Estado de Conservación:
RESTAURADA ● CONSERVADA ○ DETERIORADA ○

El presente edificio es el núcleo central de la plazoleta del mercado de San Fernando, localizado al oriente de la población. Su temporalidad constructiva se ubica a finales del siglo XIX y su uso original debió haber sido como expendio de carnes. Se trata de una estructura cuadrangular, alta, fabricada a base de piedra con muros aplanados. Tiene una fachada muy característica, con dos espacios de acceso, flanqueados por jambas que rematan en capiteles. La fachada tiene una gran superficie lisa, que se delimita en su parte superior por una moldura que va a encerrar todo el conjunto del frontispicio, sobre el cual se sitúa el soporte de un campanario, en el que está colocada una campana de hierro.

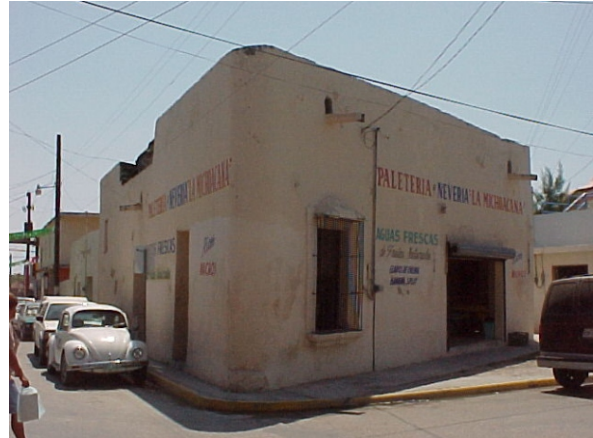
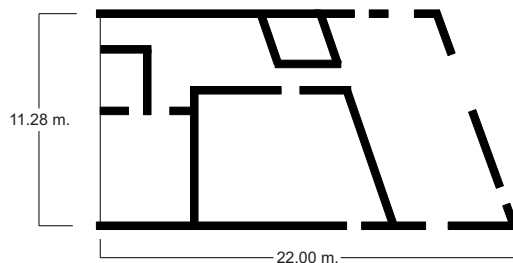
VISTA DE FACHADA

Fachada: Aplanada
Muros: Sillar
Ancho de Muros: 0.40 Metros
Entrepisos:
Cubierta: Vigas de Madera y Terrado
Forma: Inclínada
Niveles: 1
Superficie del Predio: Metros Cuadrados
Área de Construcción: 248.00 Metros Cuadrados
Otros Elementos:
Estado de Conservación:
RESTAURADA ○ CONSERVADA ● DETERIORADA ○

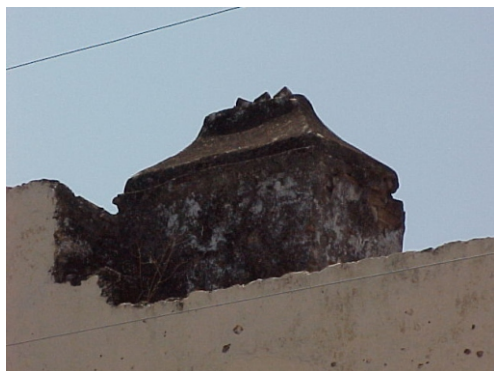
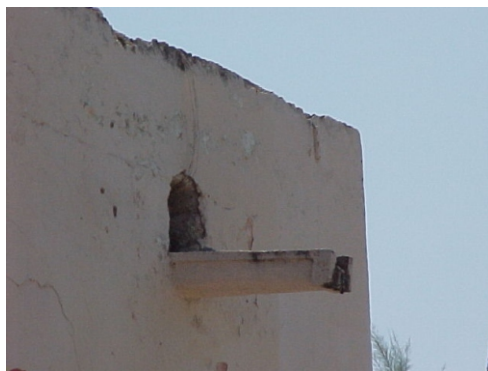
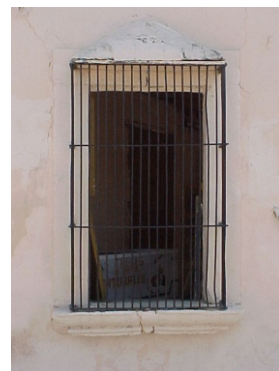
El inmueble en cuestión es un edificio tipo casa habitación, de un solo nivel, localizado en esquina, construido a base de piedra de sillar y cubierta de vigas y terrado. Su temporalidad constructiva es del siglo XIX. Sus muros son muy altos, lisos y sin adornos. Conserva una gárgola del drenaje de la cubierta, el cubo de una chimenea y el herraje original en uno de sus vanos de ventilación.

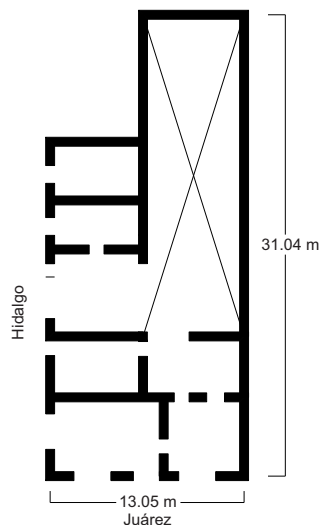
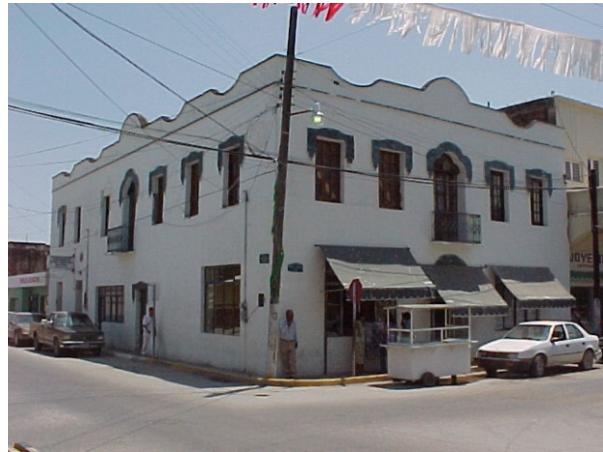
PLANTA ARQUITECTÓNICA

Fachada: Aplanada
Muros: Sillar
Ancho de Muros: Metros
Entrepisos:
Cubierta: Terrado, vigas de madera
Forma: Inclínada
Niveles: 2
Superficie del Predio: Metros Cuadrados
Área de Construcción: Metros Cuadrados
Otros Elementos:
Estado de Conservación: RESTAURADA CONSERVADA DETERIORADA

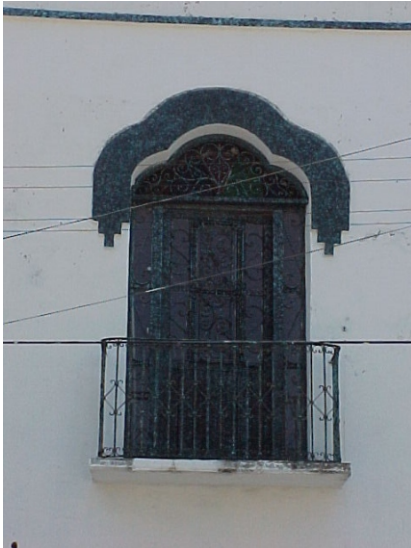
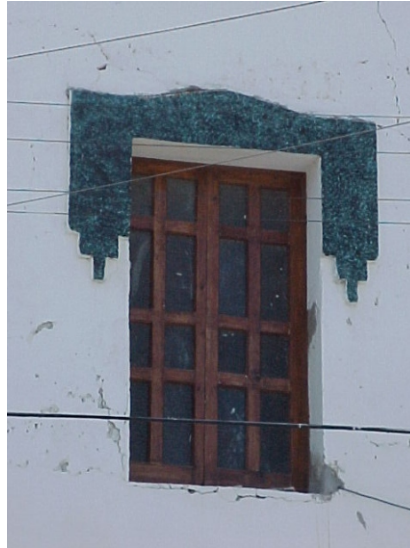
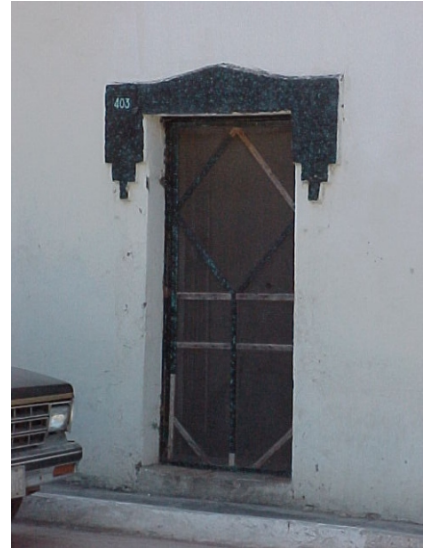
El presente es un inmueble tipo casa habitación multi-familiar y de usos comerciales, localizado en esquina, frente a la Plaza de Armas en su ángulo noreste, fabricado con piedra de sillar y cubierta de vigas y terrado. Su temporalidad constructiva se ubica hacia el primer tercio del siglo XX. Es en el nivel superior la parte en la que mayormente se observa el estilo arquitectónico del inmueble, en el que los vanos de sus ventanas son rectangulares y se enmarcan con dinteles que se prolongan hacia abajo. Además, al centro de ambas fachadas se ubica una puerta que accede a un balcón, con soporte de material y contenido con herrajes sencillos; en este caso, el vano culmina en forma lobulada, adquiriendo esta forma el dintel. Culmina el edificio un entablamiento sencillo, lineal, sobre el que se desprende un pretil ondulado, que figura frontispicios en el centro de ambas fachadas y se eleva en la esquina y los extremos.

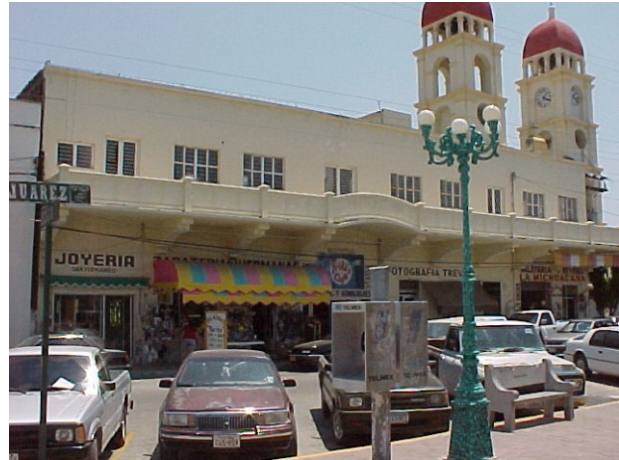
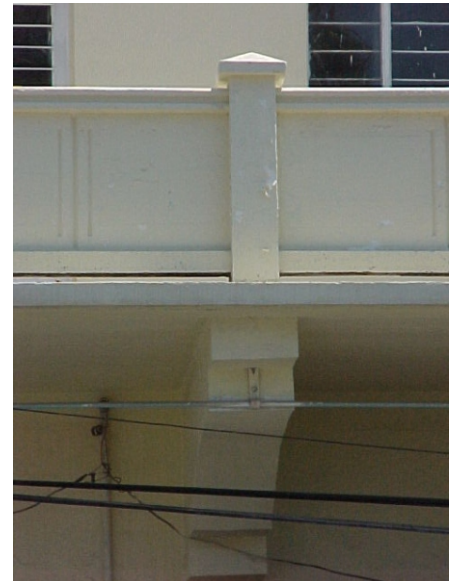
VISTA DE FACHADA

Fachada: Aplanada
Muros: Block
Ancho de Muros: Metros
Entrepisos: Concreto
Cubierta: Terrado, vigas de concreto
Forma: Inclinada
Niveles: 2
Superficie del Predio: Metros Cuadrados
Área de Construcción: Metros Cuadrados
Otros Elementos:
Estado de Conservación:
RESTAURADA ○ CONSERVADA ● DETERIORADA ○

Se trata de un amplio edificio de usos comerciales, el que originalmente fue utilizado como teatro y cine, habiendo sido construido en la mitad del siglo XX, fabricado a base de concreto. Se ubica frente a la Plaza de Armas, a un costado de la Parroquia. Actualmente todo el nivel inferior se ocupa con fines de comercio, por lo que poco se aprecian sus detalles, pero sí se observa que de su parte superior se desprenden unas grandes ménsulas de material, las que van a sostener un balcón que recorre todo lo ancho de la fachada. Los vanos de sus puertas y ventanas del nivel superior son rectangulares, coronando el inmueble una moldura que se eleva ligeramente en la parte central de la fachada.

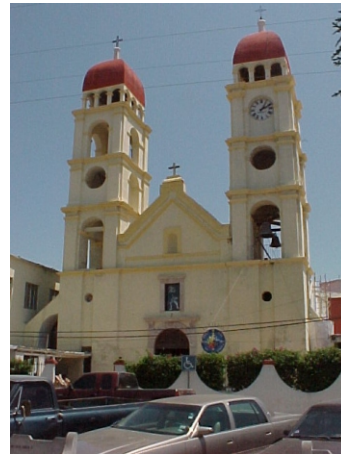
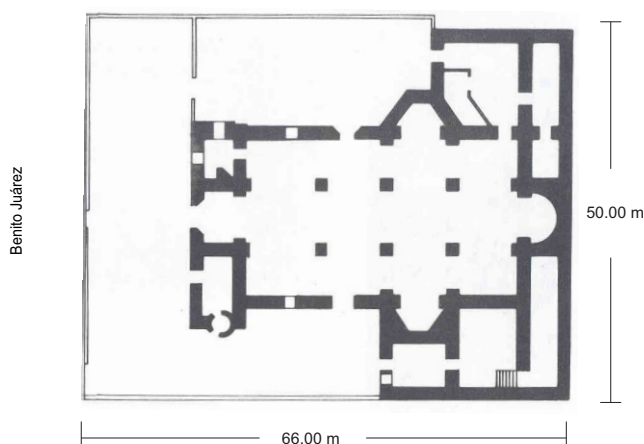
VISTA DE FACHADA

Fachada: Aplanada y Pintura
Muros: Laja, Piedra y Lodo, Tabique-Sillar
Ancho de Muros: Metros
Entrepisos: Lodo, Losa de Concreto
Cubierta: Losa de Concreto
Forma: Plana
Niveles: 1
Superficie del Predio: Metros Cuadrados
Área de Construcción: 3,300.00 Metros Cuadrados
Otros Elementos:
Estado de Conservación:
RESTAURADA ● CONSERVADA ○ DETERIORADA ○

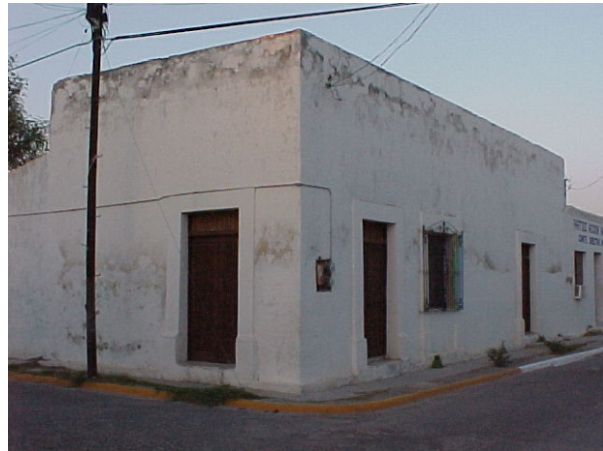
VISTA DE FACHADA

El presente es un inmueble tipo casa habitación, localizado en esquina, construido a base de piedra de sillar, con cubierta de vigas y terrado. Su temporalidad constructiva es del siglo XIX. Sus muros son muy altos, lisos y sin adornos. Los vanos de sus accesos se bordean con una moldura lisa, corrida, que forma las jambas y el dintel.

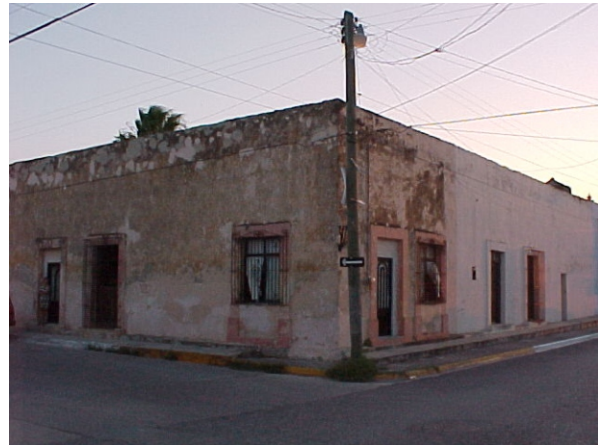
VISTA DE FACHADA

Se trata de un edificio tipo casa habitación, de un solo nivel, localizado en esquina, fabricado a base de piedra de sillar, con cubierta de vigas y terrado. Su temporalidad constructiva se ubica en el siglo XIX. Tiene sus muros altos, lisos y sin adornos. Sus vanos de acceso y de ventilación se bordean con molduras de jambas y capiteles corridos. Algunos están parcialmente recubiertos para servir de marco a vanos de inferior tamaño, mientras que en otros se conserva su herraje original.

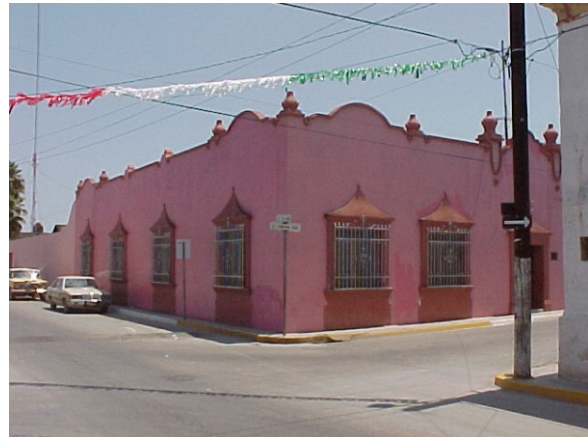
VISTA DE FACHADA

El presente es un inmueble tipo casa habitación, de un solo nivel, localizado en esquina, bien conservado, que conserva su planta arquitectónica sin alteraciones. Su factura constructiva puede ubicarse en el primer tercio del siglo XX, reproduciendo elementos de la arquitectura neo-colonial que predominó en la época pos-revolucionaria. A lo largo de sus dos fachadas se suceden los vanos de ventanas y el acceso principal, todos compartiendo como elemento común el dintel en forma de pináculo, ligeramente pronunciado. Por su parte el acceso principal se distingue por sus jambas lisas, mientras que las ventanas prolongan la base de su antepecho hasta nivel del suelo, estando cubiertas con herrajes.

Culmina el inmueble una moldura que en la esquina y sobre el acceso principal figura frontispicios, flanqueados por remates en forma de copas aguzadas, los que proporcionan la característica más distintiva del inmueble.

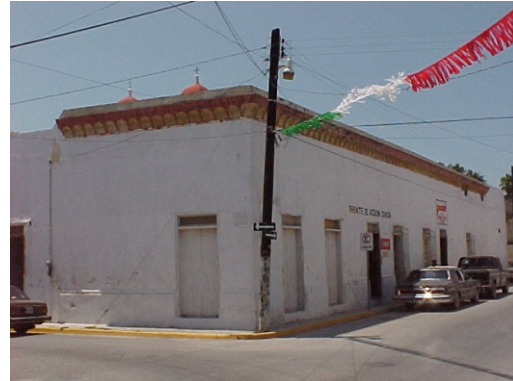
VISTA DE FACHADA

Se trata de una estructura tipo casa habitación, de un solo nivel, localizada en esquina, fabricada a base de piedra de sillar, con cubierta de viguería y terrado, con algunos elementos de adorno a base de ladrillo, conservando inalterada su planta arquitectónica original, cuya forma es rectangular. En su fachada principal se distingue la sucesión de sus vanos de acceso, los que no tienen moldura alguna y conservan algunos el maderamen de origen. El detalle más característico del inmueble es su cornisa, elaborada a base de figuras tipo ménsulas y por un borde lineal escalonado, elementos ambos compuestos por piezas de ladrillo.

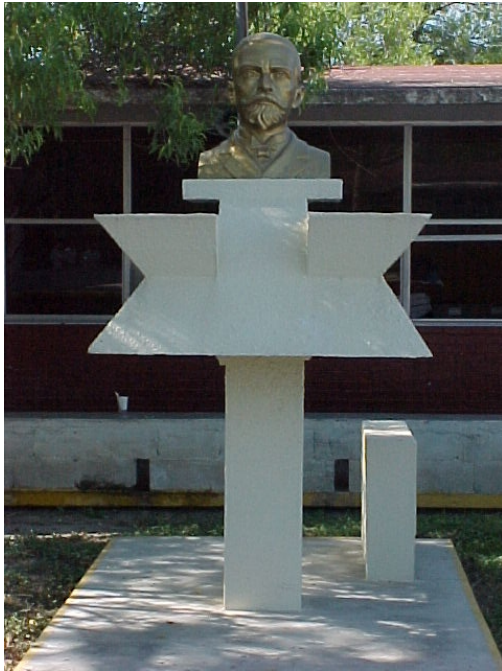
VISTA DE FACHADA

Busto ubicado en el interior de la Escuela Secundaria “Belisario Domínguez” y fue develado en 1976, la figura esta fabricada en bronce y colocada sobre un pedestal de concreto.

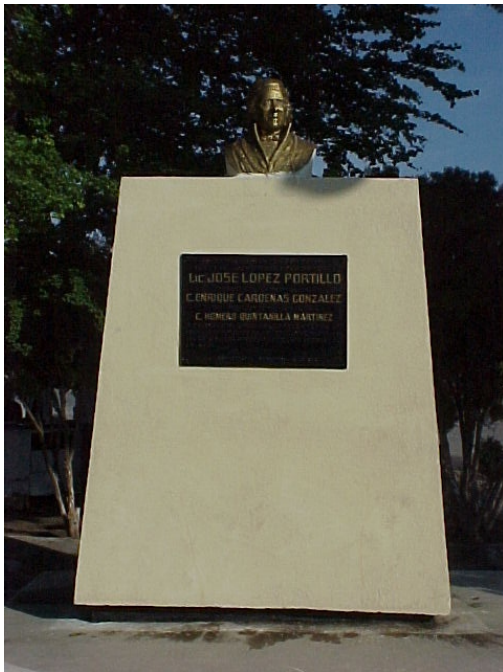
VISTA DE FACHADA

El presente busto erigida en homenaje a uno de los caudillos de la independencia esta ubicado en la Plaza Morelos y se encuentra fabricado a base de bronce apoyada sobre un basamento de concreto. Fue develado en la administración del C. Lic. José López Portillo en 1980.

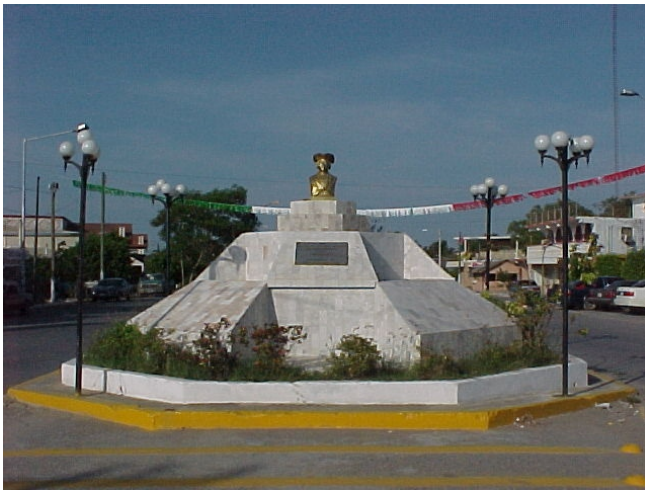
VISTA DE FACHADA

En memoria al gran colonizador don José de Escandón y Helguera, fue develado este monumento en 1989 y que se encuentra fabricado a base de bronce sobre un basamento en 3 niveles de concreto recubierto con mármol.

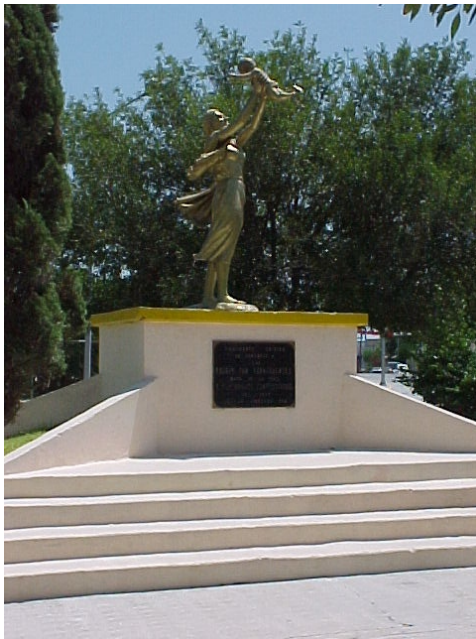
VISTA DE FACHADA

Monumento erigido en homenaje a la Madre el cual se encuentra elaborado a bases de bronce sobre un basamento de 3 piezas al pie una escalinata que rema en dicho basamento
