REHABILITACION GENERAL DE EBAR 30

CIRCUITO INDEPENDENCIA CON IGNACIO DE LA
GARZA EN LA COLONIA FUENTES SECCION LOMAS
DEL MUNICIPIO DE REYNOSA, TAMAULIPAS.

PLANO MECANICO DETALLES 02

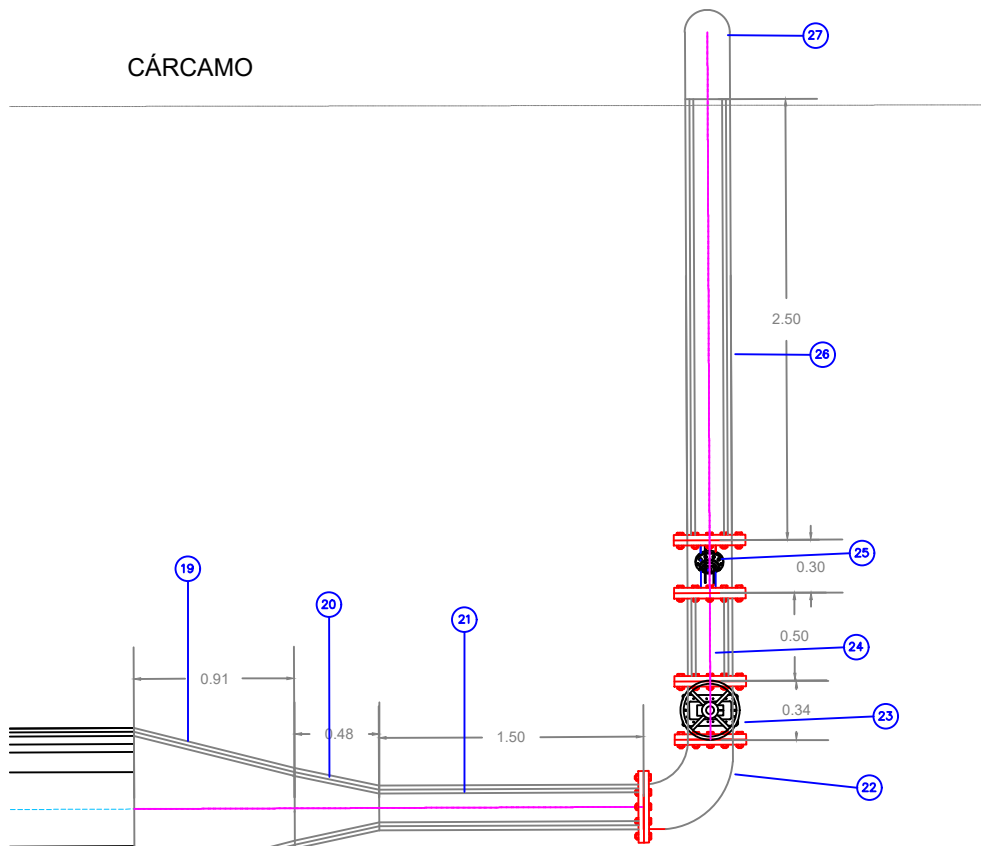
VISTA PLANTA - RETORNO - AGUA RESIDUAL

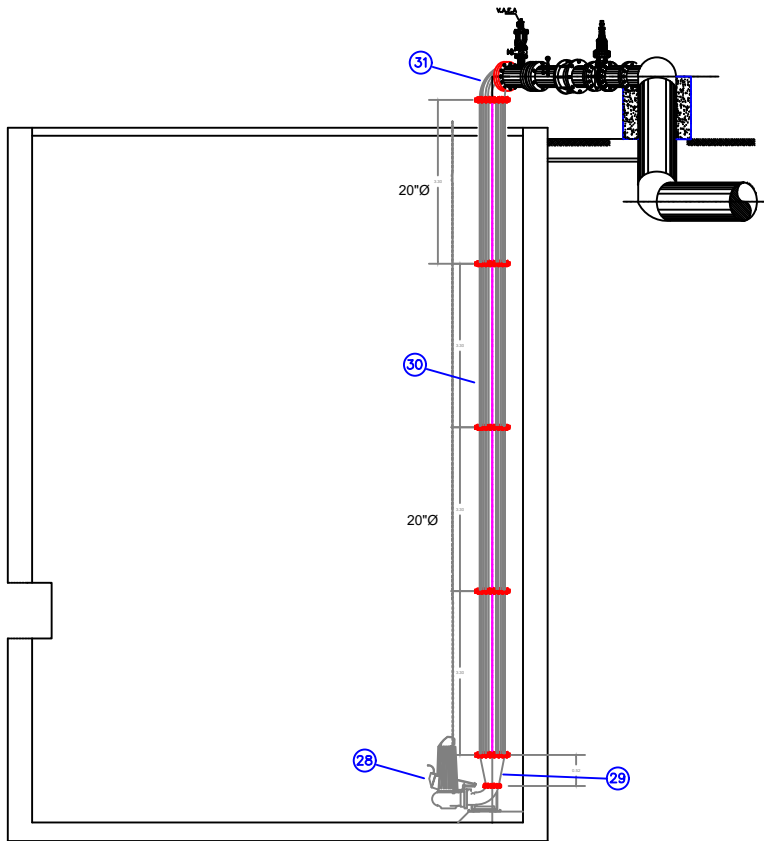
VISTA LATERAL COLUMNA DESCARGA
AGUA PLUVIAL

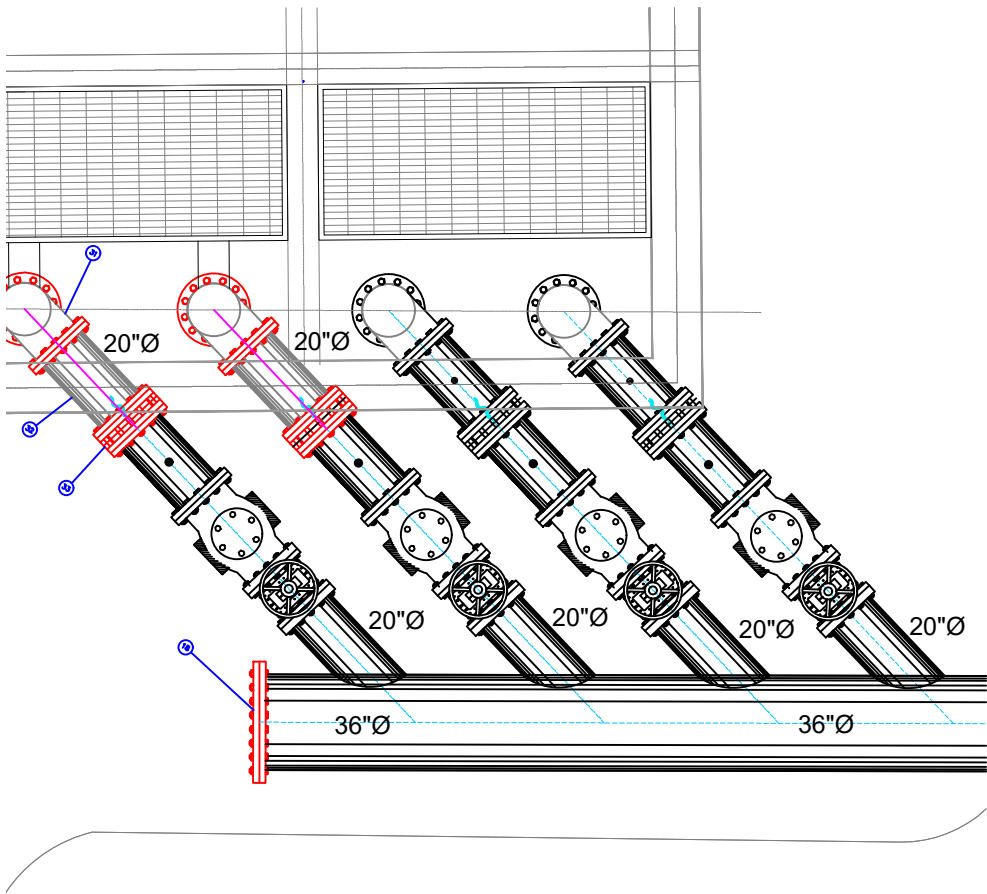
VISTA PLANTA - TRENES DE DESCARGA - AGUA PLUVIAL
